Tilstandsrapport

Enebolig

Hoelsvegen 33 , 2436 VÅLER I SOLØR

Rapportdato: 26.02.2026

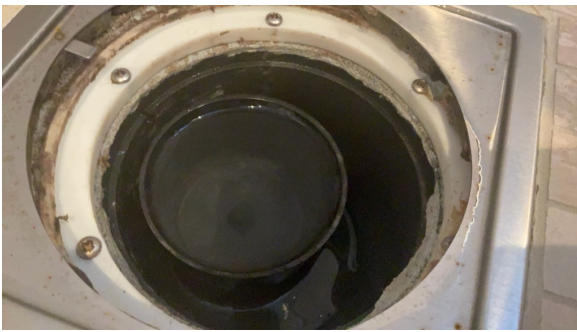
Sluk av plast, det kan ses tilslutning av mansjett til klemring på sluk. Det er benyttet smøremembran på gulv og vegger. Utførelse er dokumentert i form av skriftlig beskrivelse og fremlagte bilder.

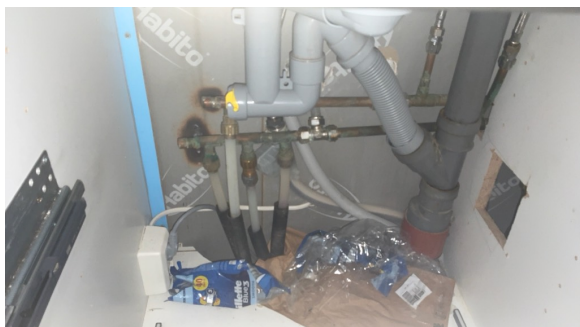
- Det er påvist at eventuelt lekkasjevann fra rør i rør system ikke ledes til sluk eller annen kompenserende løsning.
- Mer enn halvparten av forventet brukstid er passert på innvendige vannledninger.

Det er ikke lekkasjevakt eller sluk på kjøkken.

Samlestokk på kjøkken.

Det anbefales montering av lekkasjevakt på kjøkken.

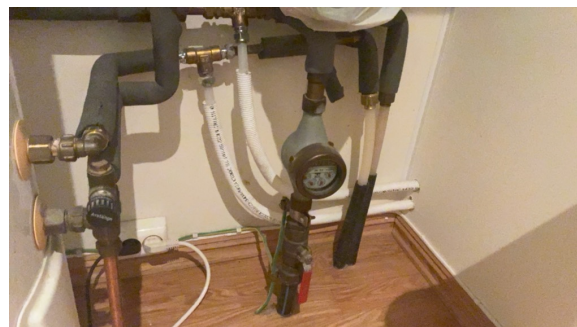
Vanninntak på bodrom.
