Tilstandsrapport

Tomannsbolig

Rådyrvegen 8 A , 2030 NANNESTAD

Befaringsdato: 12.05.2026

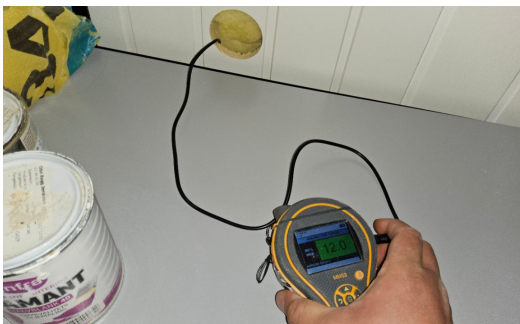
! TG 1 Innvendige trapper

Gulvet har belegg. Veggene har plater og panel. Hulltaking er foretatt uten å påvise unormale forhold. Hulltaking er foretatt ved/i bod. Fuktkvotemåling (vekt%) i konstruksjonen ble målt til 12.

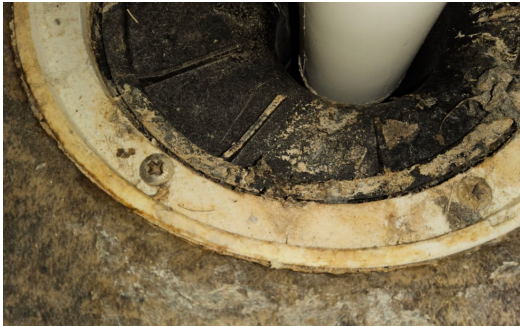
1. ETASJE > BAD

Økt risiko for lekkasjer og fuktskader i konstruksjonen.

Skader kan være skjulte og utvikle seg over tid, med fare for råte og mugg.

Kostbare reparasjoner dersom skade oppstår, da hele konstruksjonen ofte må rehabiliteres.

Ved bruk inntil rehabilitering: Sørg for god ventilasjon og unngå unødig vannsprut på utsatte områder.

Kostnadsestimat: 200 000 - 500 000

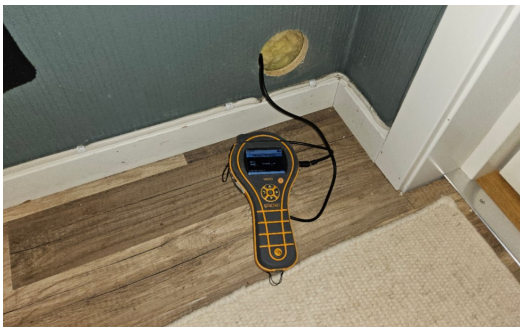
KJELLER > BAD

Hulltaking er foretatt uten å påvise unormale forhold. Hulltaking er foretatt ved/i entré. Fuktkvotemåling (vekt%) i konstruksjonen ble målt til 0-6.

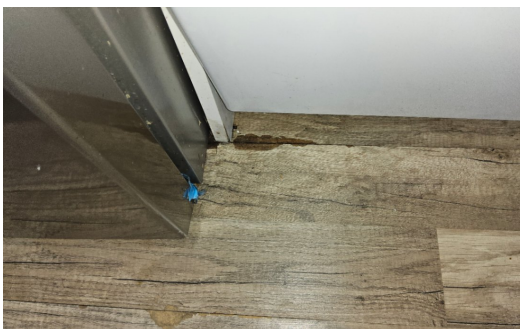
1. ETASJE > KJØKKEN

Kjøkken fremstår med noe/ normal slitasje, men vurderes å være i tilfredsstillende funksjonell stand. Ingen unormale fuktverdier ble påvist i utsatte soner.

Vedlikehold som justering av hengsler og eventuell utskifting av slitte deler kan utføres. På lengre sikt bør utskifting av innredningen vurderes for å opprettholde funksjon og estetikk.
