Tilstandsrapport

Fritidsbolig

Ramsholmen 20, 5208 OS

Rapportdato: 09.05.2026

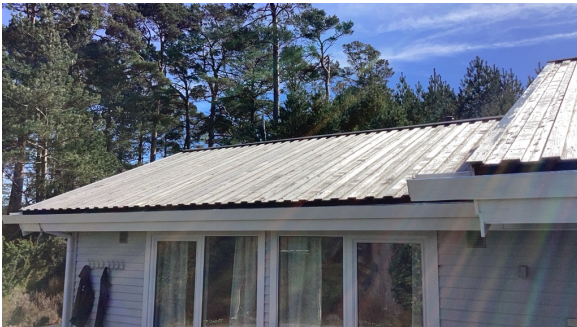
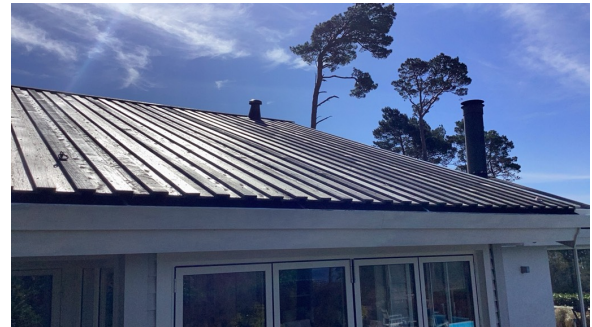
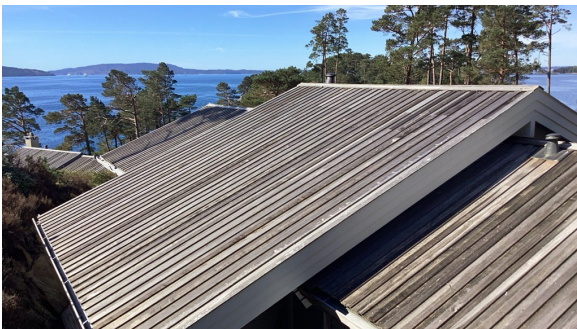
TG 2 Taktekking

-Det er påvist begynnende råte i flere bord på yttertaket. Spesielt i endevend på bord, ned mot takfot.

- Utbedringer bør gjøres for å forlenge brukstiden til tekkingen. Det må påregnes noe lokale utskiftninger.

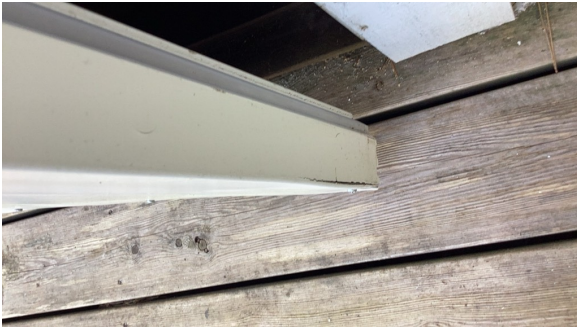
- Det er avvik:
- Noe værslitasje/svelling på balkongdører mot sør og dør inn til utvendig bod.

- Tiltak:
- Det er ikke behov for tiltak utover vedlikehold av dørene.

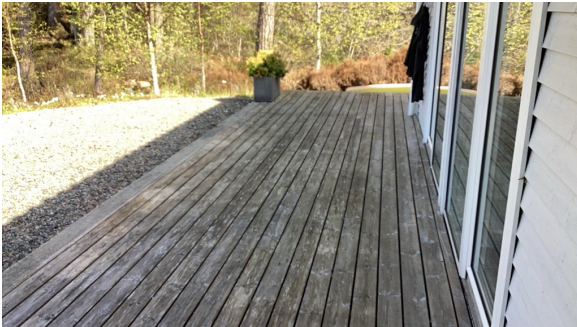
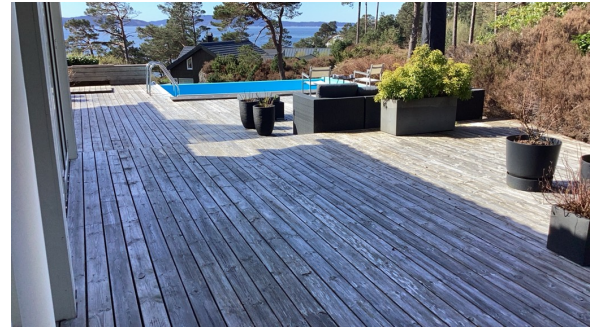
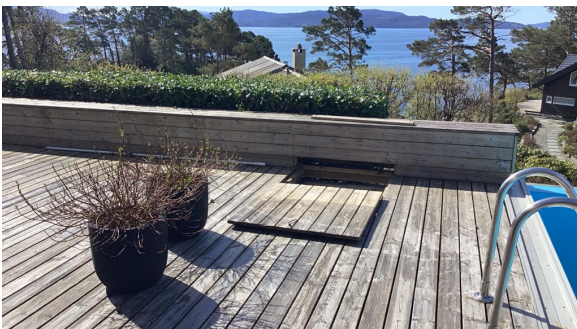
TG.2 Balkonger, terrasser og rom under balkonger

- Det er avvik:
- Det er begynnende råte i noen av bordene.

- Tiltak:
- Jeg anbefaler lokal utbedring.
