# Tilstandsrapport

Enebolig

Tjennet 30, 2120 SAGSTUA

Befaringsdato: 11.09.2025

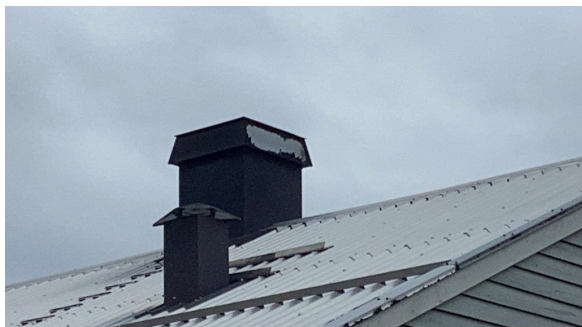
Avskaling på pipebeslag

- Overvåk tilstanden jevnlig. For å få tilstandsgrad 0 eller 1 må beslag/renner/nedløp skiftes ut, men tidspunktet for når dette er nødvendig er vanskelig å si noe om.

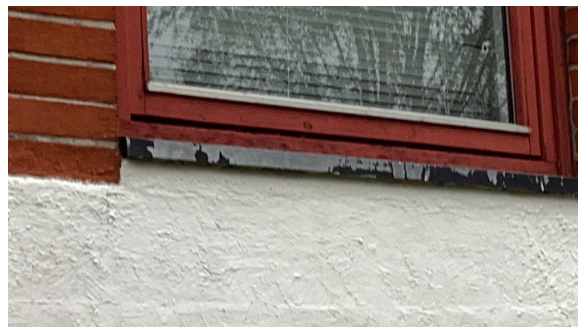
Avskaling på vindusbeslag.

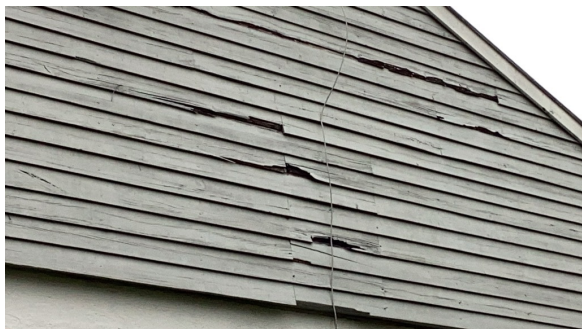
Det er råteskader på kledning.

Stedvis råteskader på trefasade.

Behandling av trefasader og utskifting av råteskadet treverk.

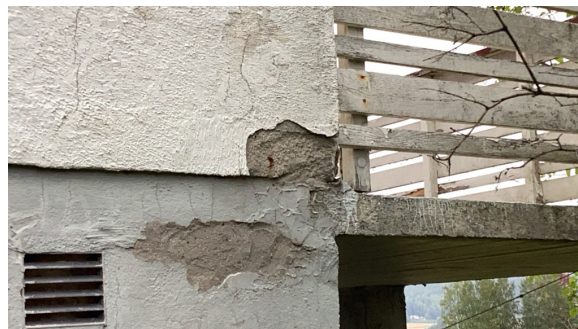
Svinnsprekker og begynnende avskaling på fasader.

Eksempel på avskaling på mur.

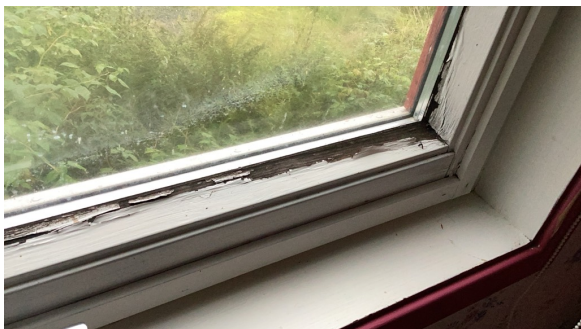
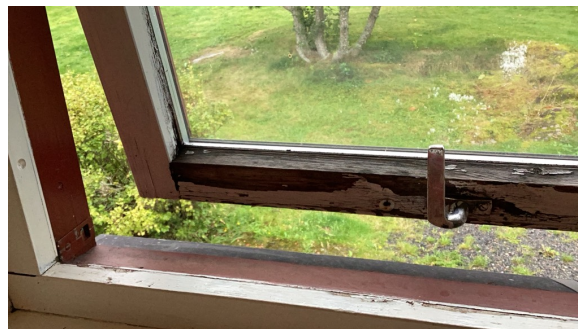
Eksempel på slitasje.

Vedlikehold av overflater.

Det må forventes at det vil oppstå behov for utskifting av vinduer i tiden som kommer. Dette kan utføres etter behov og over tid.

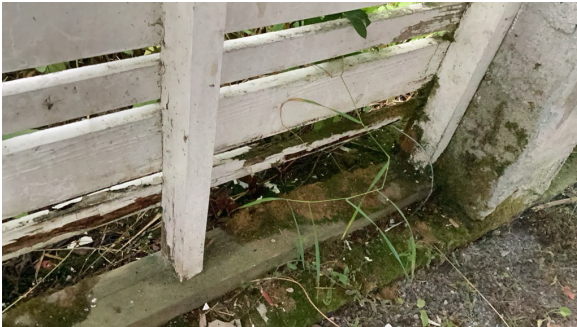
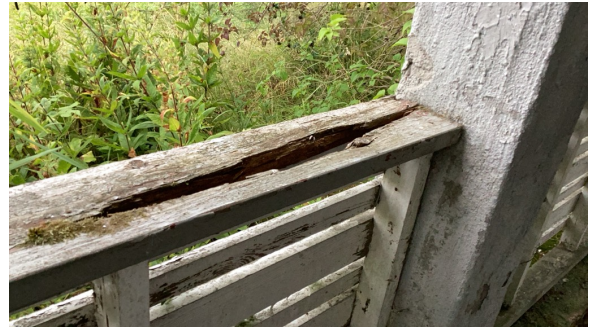
- Det er påvist fukt-/råteskader i konstruksjonen.

Råte i rekkverk under veranda.

- Råteskadede konstruksjoner må skiftes ut.

Utskifting av råteskadede konstruksjoner.

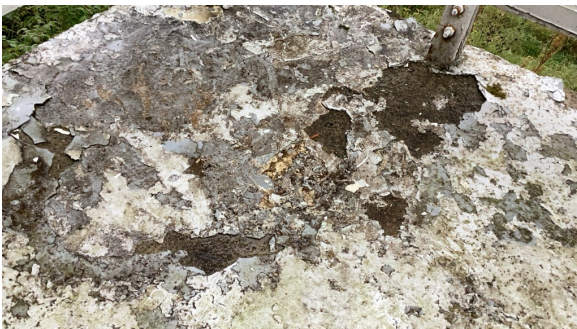
Slitasje på gulv på veranda.

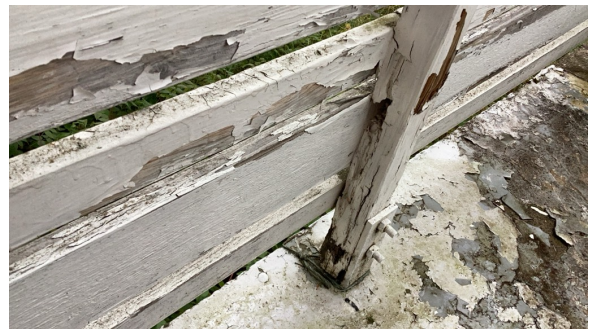
Råte i rekkverk på veranda.

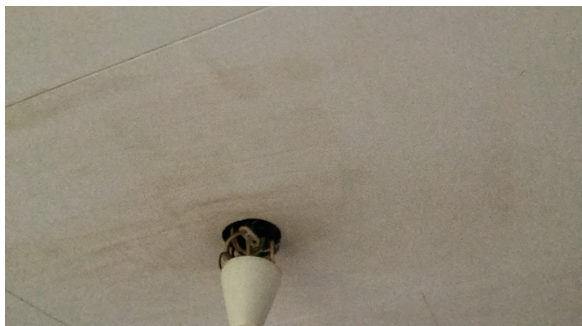
Eksempel på misfarging i himling.

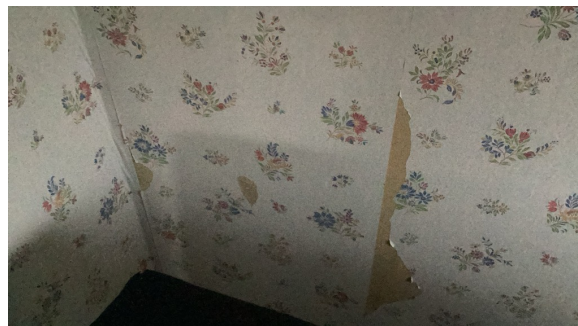
Eksempel på slitasje.

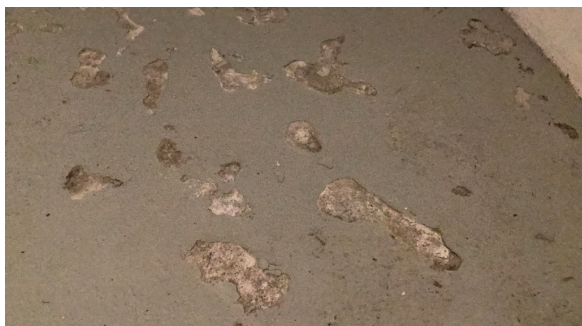
Avskaling av maling på gulv.

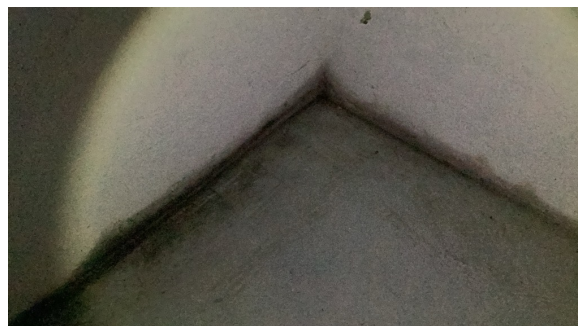
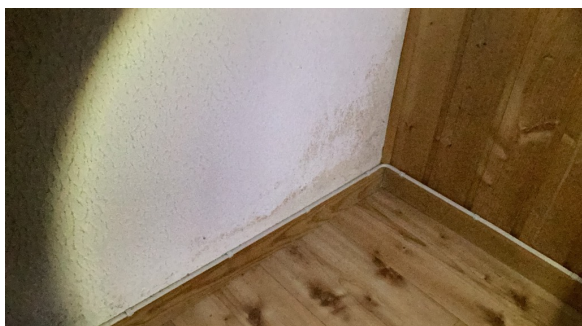
Stedvis tegn til fuktpåkjenninger nederst på vegger.

Utforede vegger mot terreng og oppforet tregulv er risikokonstruksjoner kan medføre og skjule sopp- og råteskader. Det er målt fuktinnhold i trepaneleni stue på ca. 20 vektprosent og det er dermed ikke utført hulltaking i konstruksjonen. Fuktinnhold i treverk på over 20 vektprosent medfører fare for utvikling av sopp- og råteskader. Ut fra dette må det forventes at det kan finnes skjulte skader i konstruksjonene.

Tegn til fuktpåkjenning på grunnmur.

Det er ut fra synlige forhold ikke nødvendig med tiltak.

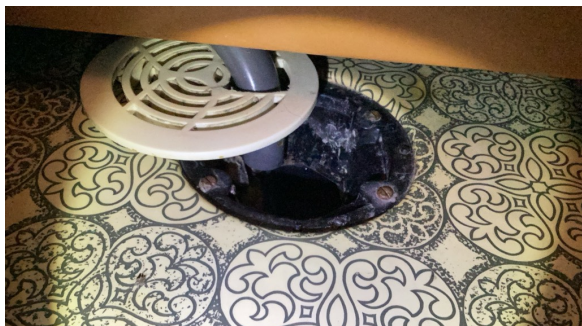
Bad er bygget etter byggeforskrifter gjeldende før 1997. Bad fra før 1997 gis i denne rapport automatisk TG 3 da det ut fra alder må forventes at behov for oppgraderinger nærmer seg. Eksempel på avvik:

Sluk av plast med klemring.

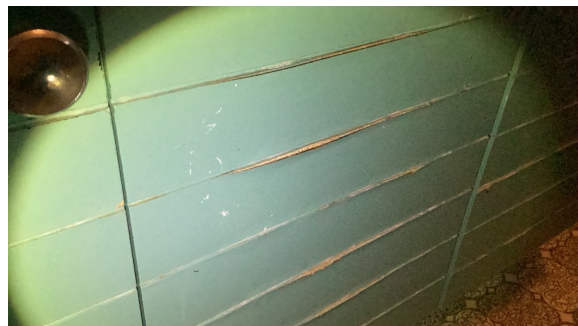
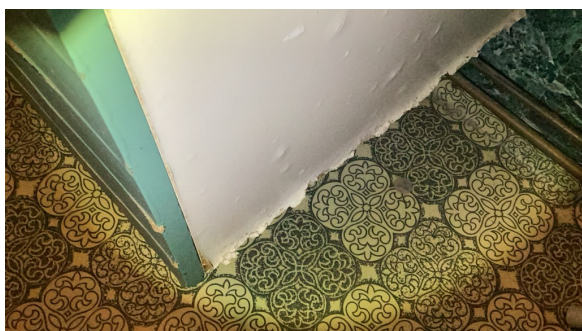
Slitasje på overflater på innredning.

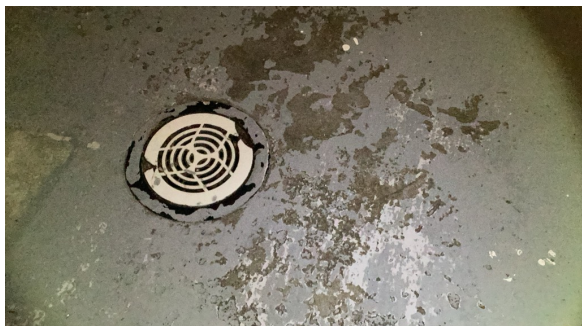
Bad er bygget etter byggeforskrifter gjeldende før 1997. Bad fra før 1997 gis i denne rapport automatisk TG 3 da det ut fra alder må forventes at behov for oppgraderinger nærmer seg. Eksempel på avvik:

Avskaling av maling på gulv.

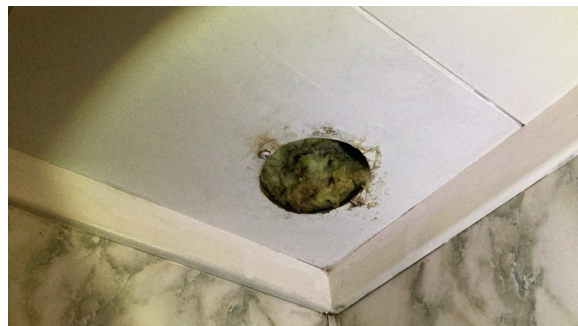
Ventil mangler i himling.

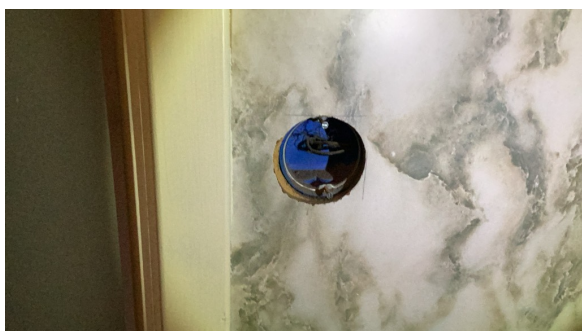
Åpen koblingsboks på vegg-

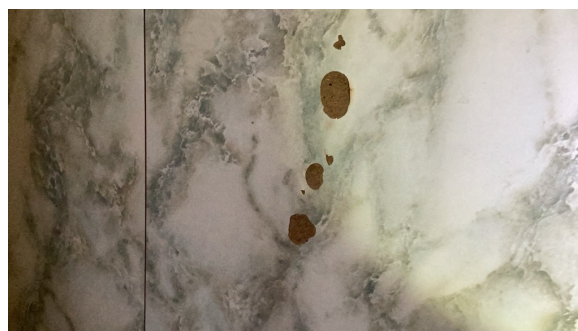
Skader på vegg.

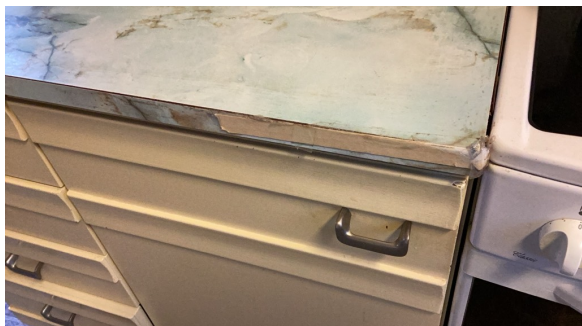
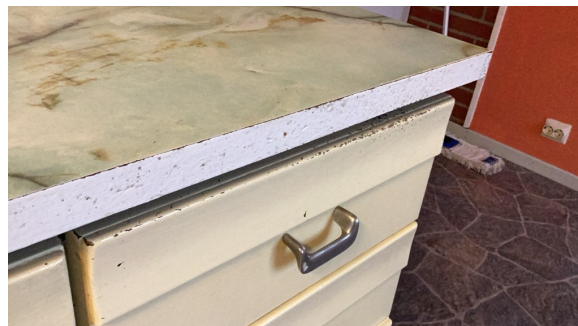
Eksempel på slitasje.

Det er ikke nødvendig med tiltak ut fra funksjon.

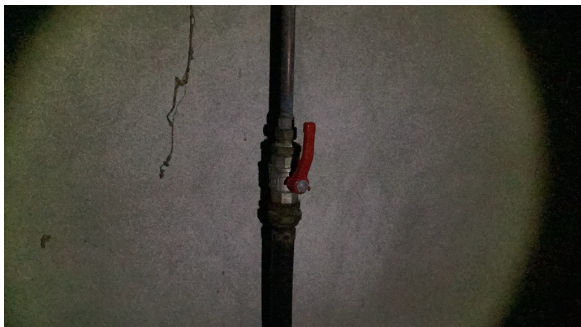
Stoppekran i kjeller.

- Tidspunkt for utskiftning av vannledninger nærmer seg.
- Det er ikke behov for utbedringstiltak siden anlegget fungerer i dag, men ut ifra alder kan skader plutselig oppstå på eldre anlegg.
- I forbindelse med oppgradering av våtrom vil det være naturlig med utskiftning av rør.

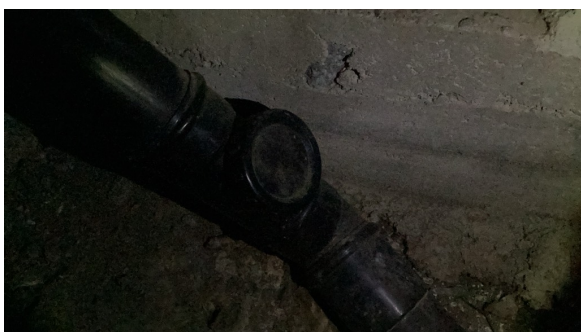
Stakepunkt i uinnredet del.

- Det er ikke behov for utbedringstiltak siden anlegget fungerer i dag, men ut ifra alder kan skader plutselig oppstå på eldre anlegg.

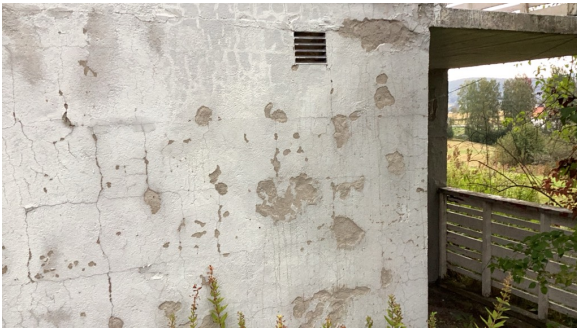
Det er stort omfang av svinnsprekker i overflater.

Stedvis sprekker og noe avskaling.

Eksempel på tilstand.

Forsegling av sprekker og vedlikehold av overflater.
