An aerial photograph of a rural property. In the foreground, there is a large red barn with a grey corrugated metal roof and a white base. To the right of the barn is a two-story white house with a grey roof and red window frames. Further back, there are more white houses and a red-roofed building. The property is surrounded by a dense forest of evergreen and deciduous trees. In the background, a forested hill rises under a blue sky with light clouds.

Tjennet 30, 2120 SAGSTUA

**Eiendom med muligheter \* Skog/  
jord \* Konsesjon \* Usjenert  
beliggenhet \* Nærhet til Storsjøen**

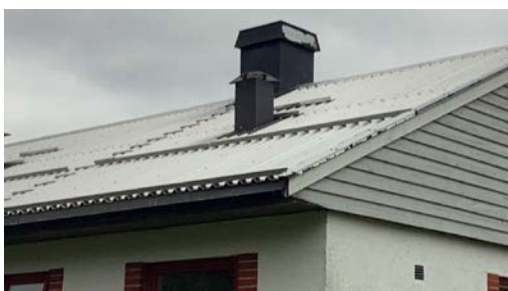
TG2 - Avvik som kan kreve tiltak:  
Utvendig > Taktekking  
Mer enn halvparten av forventet brukstid er passert på taktekkingen.  
Mer enn halvparten av forventet brukstid er passert på undertak.  
Farge har skalet av på takplater.

- Overvåk tilstanden jevnlig. For å få tilstandsgrad 0 eller 1 må tekingen skiftes ut, men tidspunktet for når dette er nødvendig er vanskelig å si noe om.
- Når takteking og undertak begynner å bli gamle, øker risikoen for lekkasjer, noe som kan føre til omfattende og kostbare reparasjoner av underliggende konstruksjoner dersom en ikke foretar tiltak på konstruksjonene før dette oppstår.

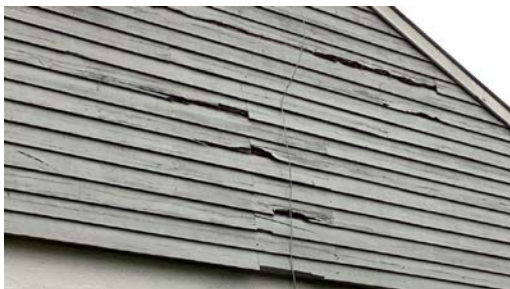
Det er råteskader på kledning.

Svinnsprekker og begynnende avskaling på fasader.

Stedvis råteskader på trefasade.

Behandling av trefasader og utskifting av råteskadet treverk.

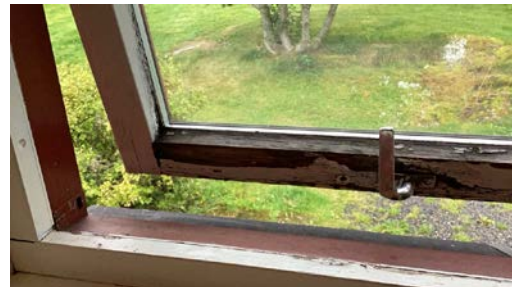
Eksempel på slitasje.

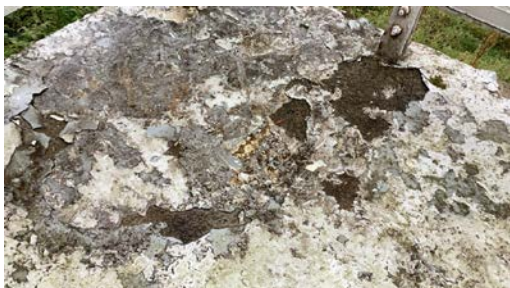
Slitasje på gulv på veranda.

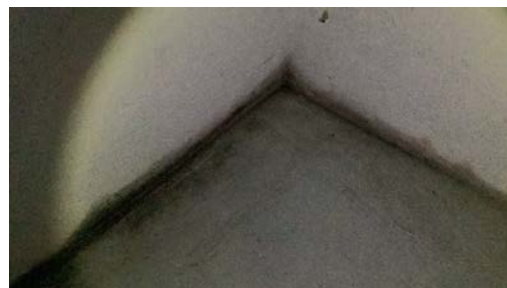
Stedvis tegn til fuktpåkjenninger nederst på vegger.

Tegn til fuktpåkjenning på grunnmur.

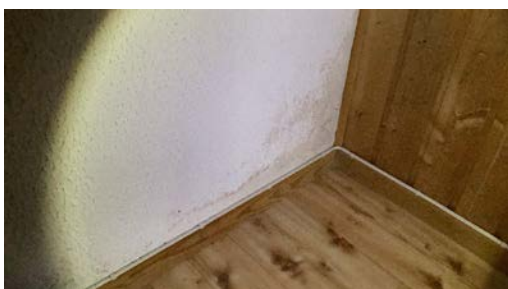
Tegn til fuktpåkjenning på grunnmur.

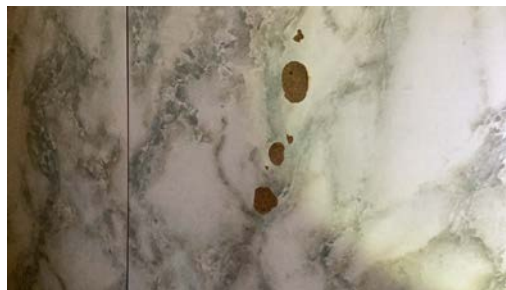
Skader på vegg.

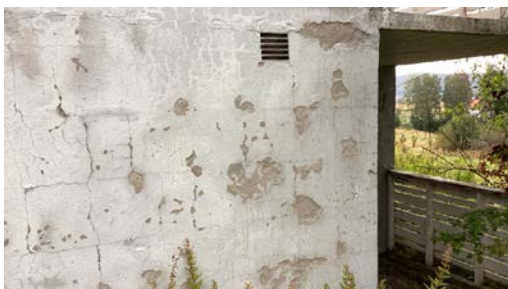
Eksempel på tilstand.

Forsegling av sprekker og vedlikehold av overflater.
