Tjennet 30, 2120 SAGSTUA

**Eiendom med muligheter \* Skog/  
jord \* Konsesjon \* Usjenert  
beliggenhet \* Nærhet til Storsjøen**

Befaringsdato: 11.09.2025

Rapportdato: 17.09.2025

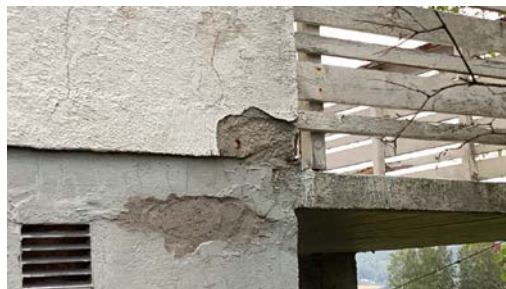
Svinnsprekker og begynnende avskaling på fasader.

Eksempel på avskaling på mur.

Behandling av trefasader og utskifting av råteskadet treverk.

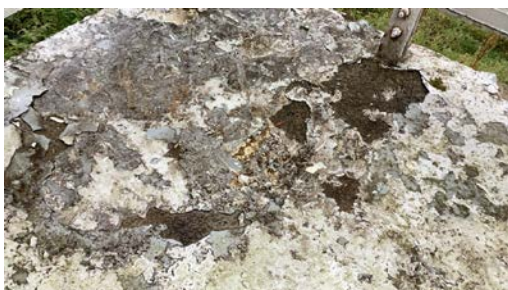
Slitasje på gulv på veranda.

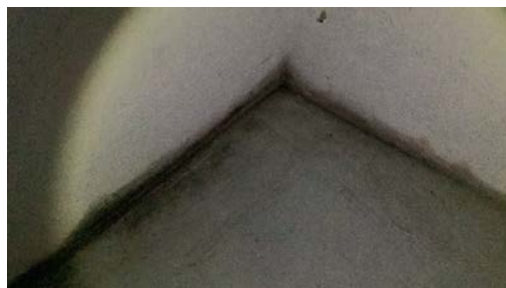
Stedvis tegn til fuktpåkjenninger nederst på vegger.

Tegn til fuktpåkjenning på grunnmur.

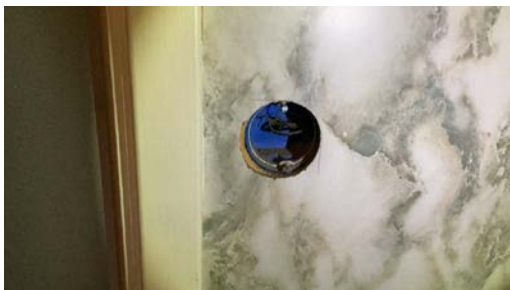
Åpen koblingsboks på vegg-

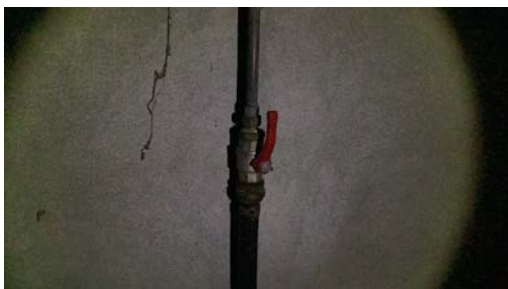
Stoppekran i kjeller.

- Tidspunkt for utskiftning av vannledninger nærmer seg.
- Det er ikke behov for utbedringstiltak siden anlegget fungerer i dag, men ut ifra alder kan skader plutselig oppstå på eldre anlegg.
- I forbindelse med oppgradering av våtrom vil det være naturlig med utskiftning av rør.

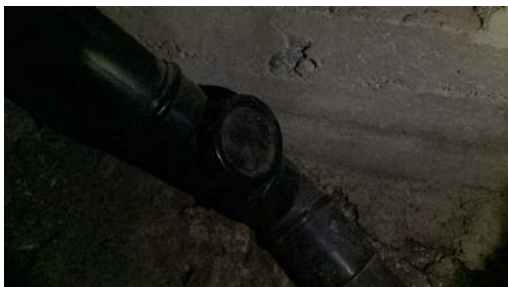
Stakepunkt i uinnredet del.

- Det er ikke behov for utbedringstiltak siden anlegget fungerer i dag, men ut ifra alder kan skader plutselig oppstå på eldre anlegg.

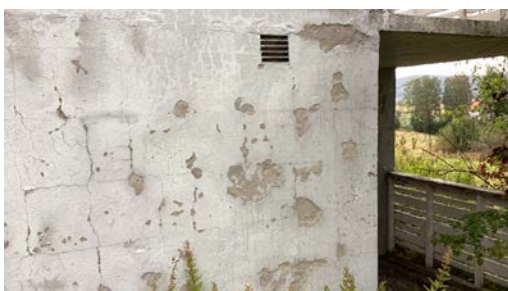
Det er stort omfang av svinnsprekker i overflater.

Stedvis sprekker og noe avskalling.

Eksempel på tilstand.

Forsegling av sprekker og vedlikehold av overflater.
