Tilstandsrapport

Enebolig med carport

Løkka 2, 8616 MO I RANA

Befaringsdato: 26.06.2024

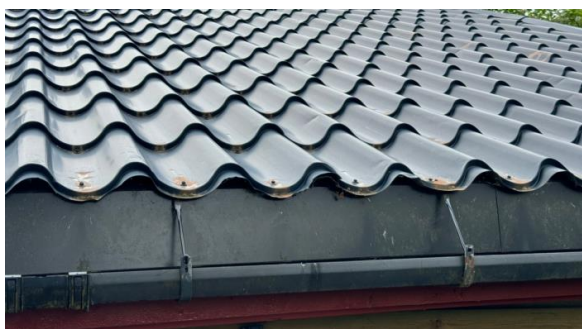
Taktekket har noe rust.

Taktekke har noe rust.

- Overvåk tilstanden jevnlig. For å få tilstandsgrad 0 eller 1 må tekingen skiftes ut, men tidspunktet for når dette er nødvendig er vanskelig å si noe om.

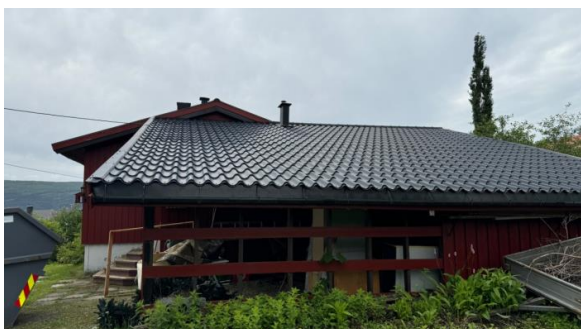
Det er ikke montert snøfangere.

- Overvåk tilstanden jevnlig. For å få tilstandsgrad 0 eller 1 må beslag/renner/nedløp skiftes ut, men tidspunktet for når dette er nødvendig er vanskelig å si noe om.
- Det må monteres snøfangere for å oppfylle byggeårets krav.

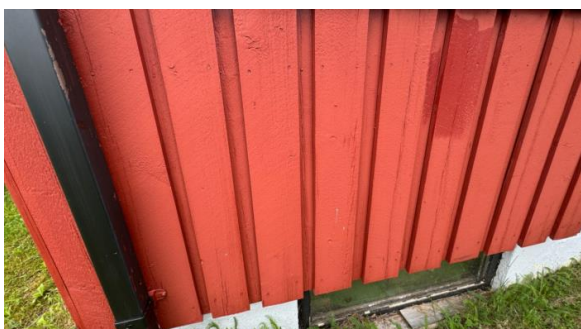
Bordkledningen er værslitt.

Overflatebehandling av bordkledning bør påregnes.

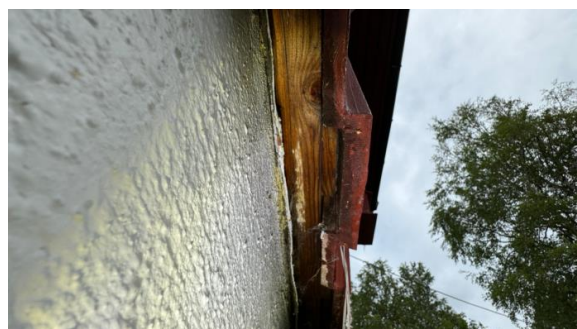
Kontroll under kledning, det er lite lufting bak kledningen.

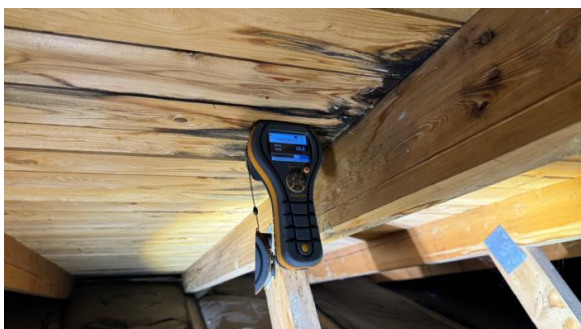
Det ble fuktmålt i taktro ved befaring, ingen unormale fuktverdier ble registrert.

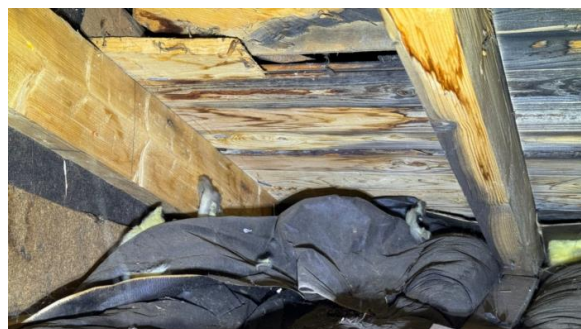
Det er registrert noe fuktmerker i taktro.

Overvåk tilstanden på kaldloftet.

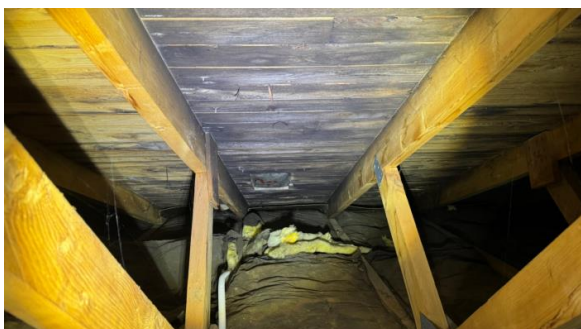
Svertesopp er i all hovedsak skjemmende for utseende og har ikke trenedbrytende egenskaper. Svertesoppen skader derfor ikke boligen fysisk.

Det er registrert noe soppvekst i taktro. Soppvekst skyldes som regel dårlig lufting eller at det lekker varm fuktig luft fra boligrom og opp på kaldloftet.

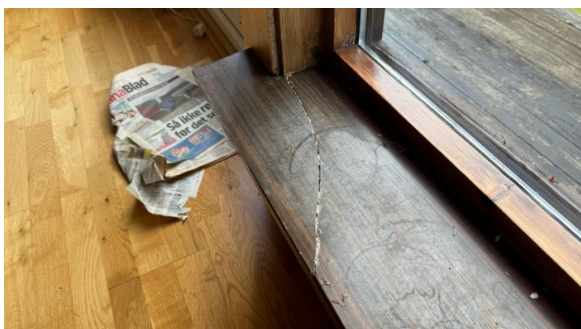
Det er registrert skader på vindusbrett.

- Det må påregnes noe vedlikehold og at enkelte vinduer må skiftes ut.

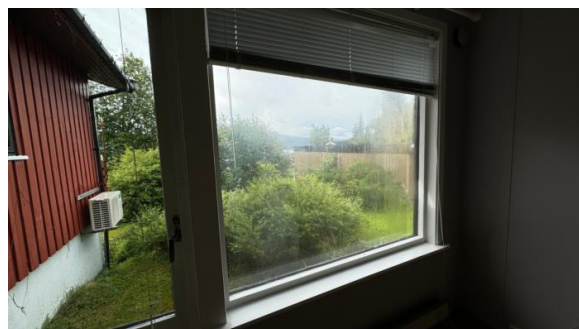
Det er registrert vinduer med punktert glass.

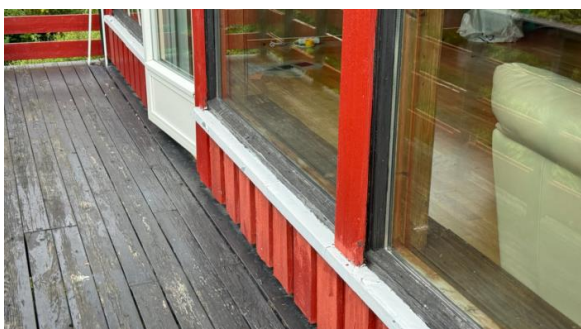
Vinduer er utvendig værslitte.

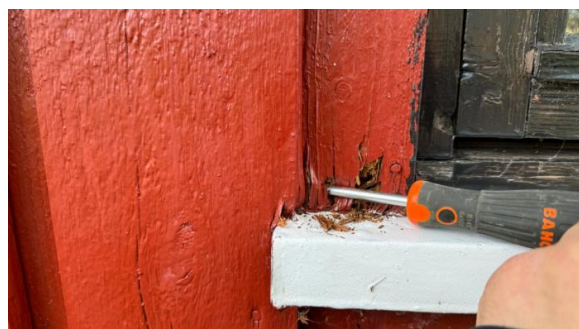
Det er registrert råteskader i omramming rundt enkelte vinduer.

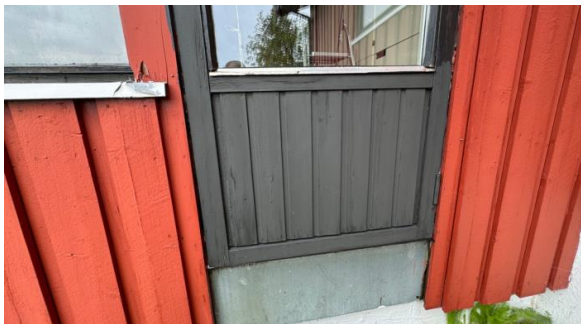
Balkongdør er værslitt.

- Kondensering på enkelte glass har medført fuktskader i treverk som kan medføre utskiftningsbehov av enkelte dører.
- Det må påregnes noe vedlikehold og at enkelte dører må skiftes ut.

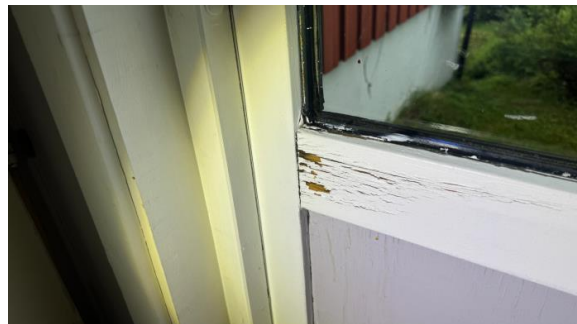
Det er tegn til innvendig kondensering på balkongdør på soverom.

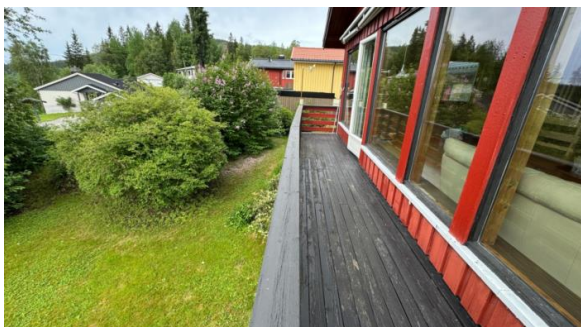
Rekkverket har skjevheter.

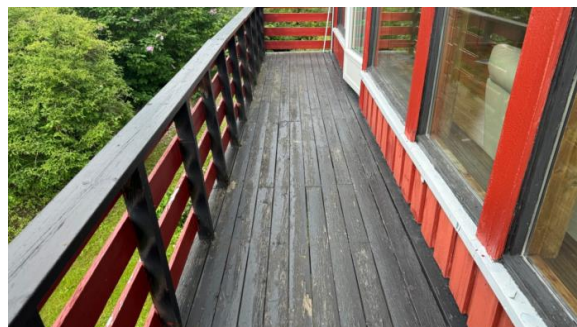
Terrassedekke er værslitt.

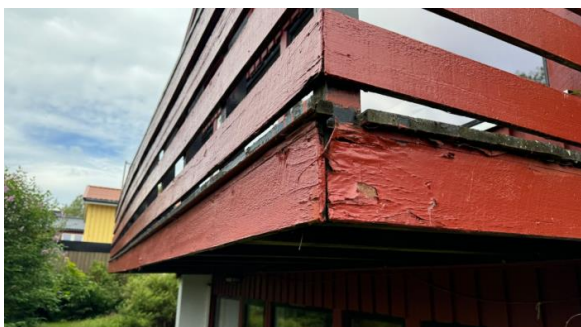
Det er noe råteskader i pyntebord på balkongen.

Utskifting av råteskadde bord bør påregnes.

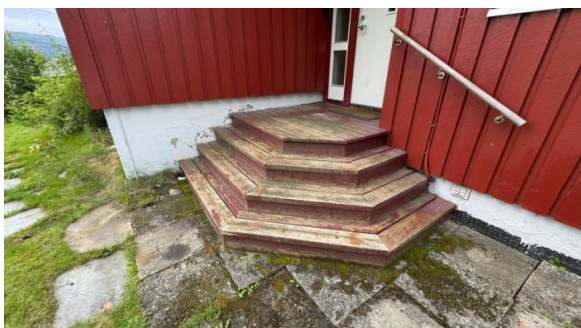
Trappen er noe værslitt.

Overflatebehandling av trappen bør påregnes.

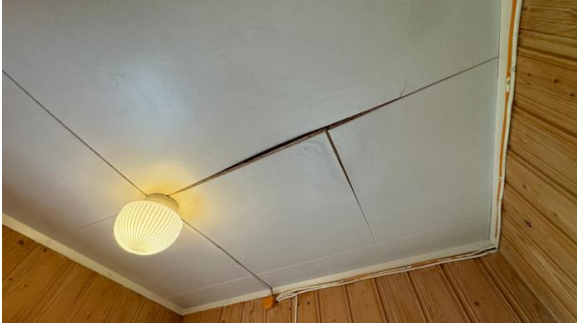
Det er registrert fuktsvell i taket i gangen.

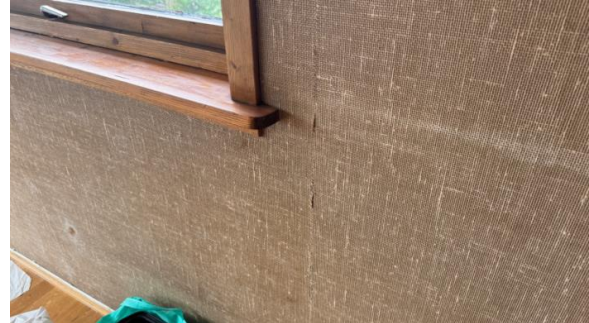
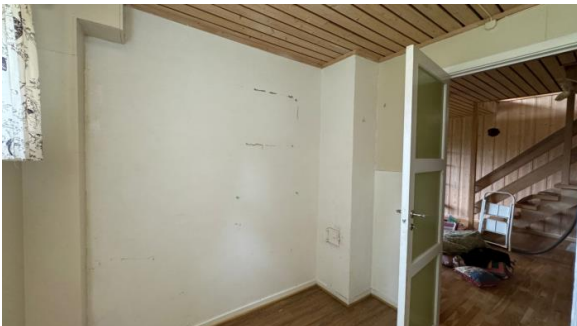
Det er registrert noe slitasje på enkelte overflater.

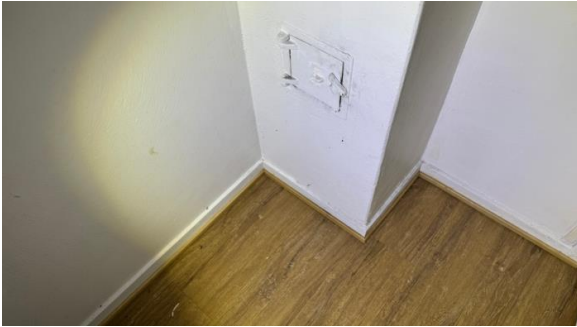
Kontroll av sotluke.

- Det anbefales å montere ildfast plate under luker på pipe.

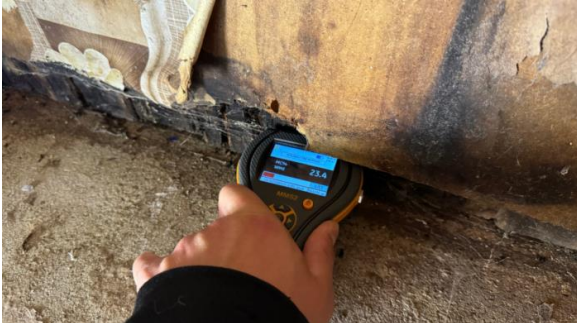
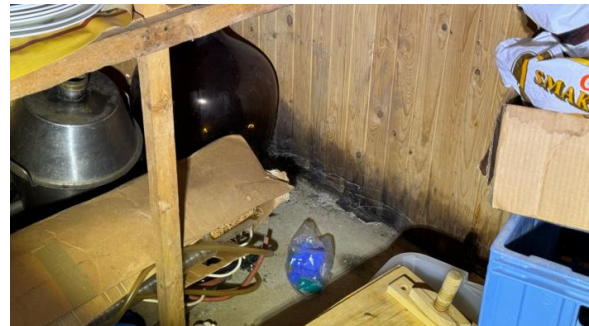
- Det er påvist indikasjoner på noe fuktgjennomtrenging i kjellergulv.
- Det er påvist synlige fukt/råteskader i treverk i underetg./kjeller, hulltaking er derfor ikke nødvendig

Det er målt forhøyede fuktverdier i innforede vegger.

Det anbefales at alt råte/fuktskadet treverk i kjelleretasjen fjernes. Sørg for tilfredsstillende konstruksjonsoppbygging i kjelleretasjen.

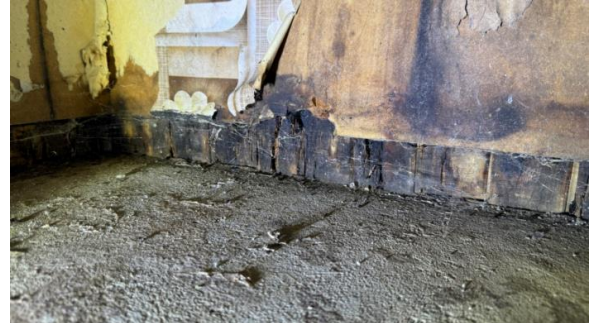
Det er registrert råteskader i innforede vegger.

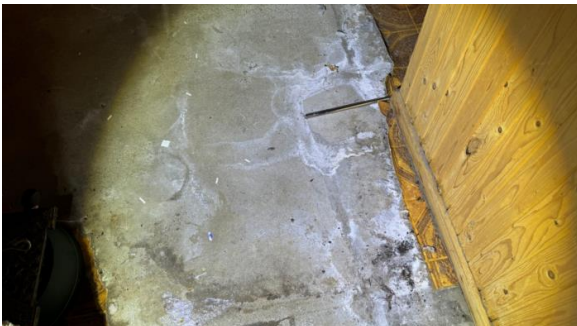
Det er saltutslag på betonggulv.

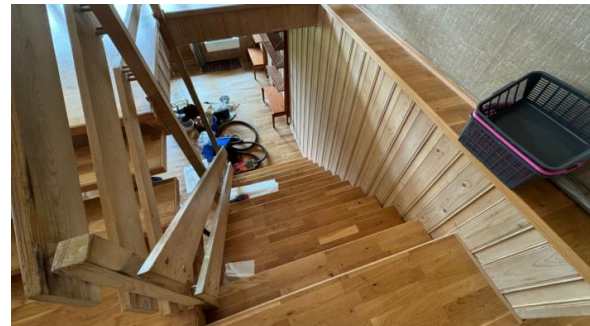
Det mangler håndløper på vegg i trappeløpet.

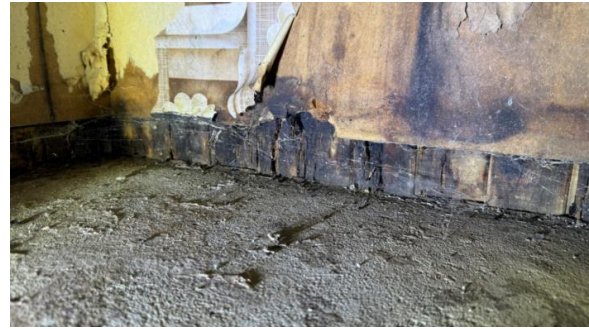
Det er registrert råteskader i trepanel på vegger. Det har tidligere vært dusjet på vegg i området. Råteskader skyldes trolig en kombinasjon av dusjing og fuktinnsig utenifra.

Det er registrert råteskader i våtsone.

- Våtrommet må totalrenoveres. Alle forhold med tettesjikt, våtsone, sluk m.m. må dokumenteres.

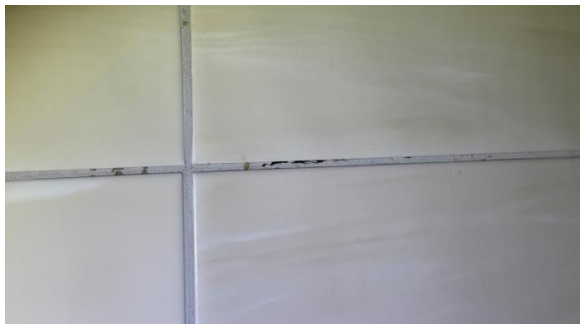
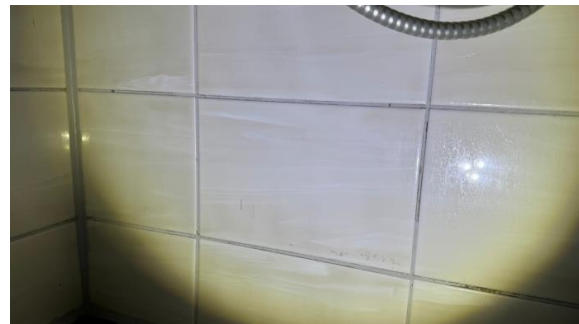
- Det er påvist at flisfuger har riss/sprekker.

Det er registrert risser/sprekki i flisfuger i våtsone.

- Slike riss/sprekker kan indikere bakenforliggende fuktskader, og konstruksjonen bør observeres jevnlig for å vurdere utvikling.

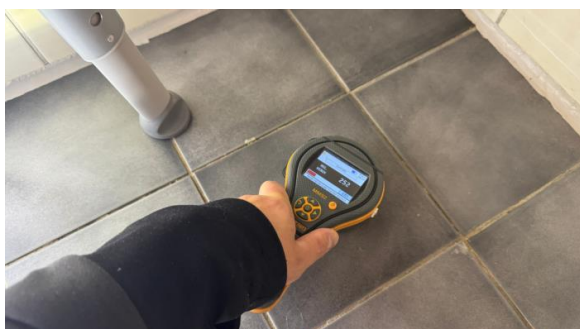
Det er målt forhøyede fuktverdier i våtsonen.

Forhøyede fuktverdier er registrert i våtsone.

- Det må foretas utbedring av fallforhold.
- Det bør etableres avrenning inn til sluk for hele våtrommet.
- Slike riss/sprekker kan indikere bakenforliggende fuktskader, og konstruksjonen bør observeres jevnlig for å vurdere utvikling.

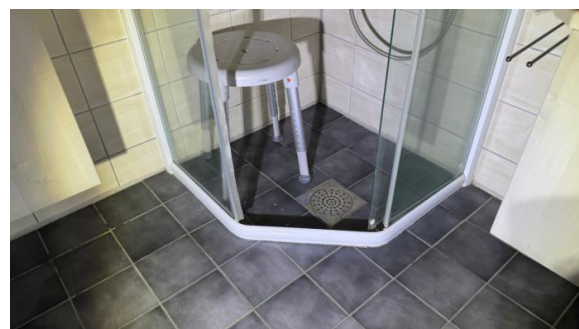
Terskel til dusjvegger er tett, ved en eventuell lekkasje på servant eller toalett vil ikke vann renne til sluk.

Sluk er plassert i dusjnise, det bør etableres avrenning til sluk for hele våtrommet.

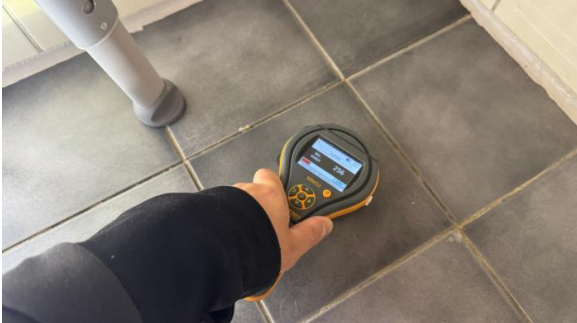
Det er registrert forhøyede fuktverdier i våtsone.

- Gjennomføre ytterligere undersøkelser og foreta utbedring av skade.

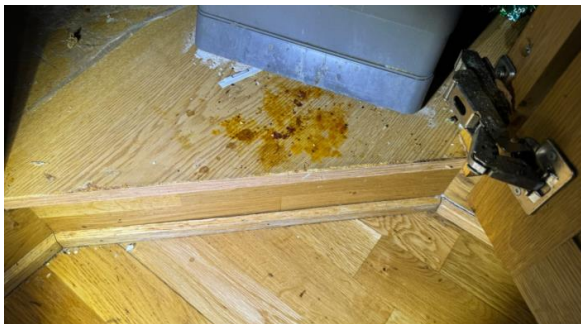
Det er registrert fuktsvell i skrog under servanten.

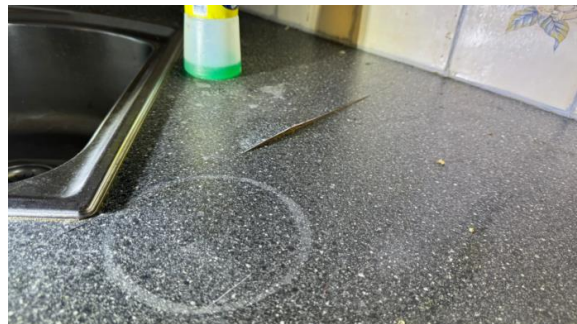
Det er registrert fuktsvell i benkeplate.

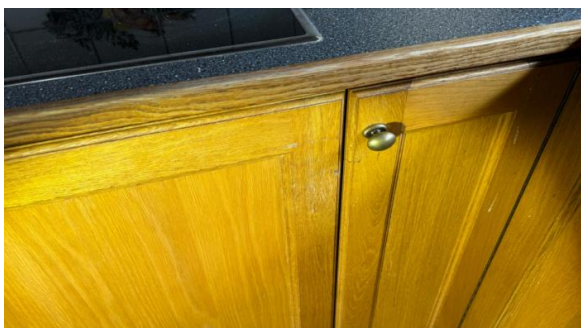
Enkelte fronter har noe bruksslitasje.

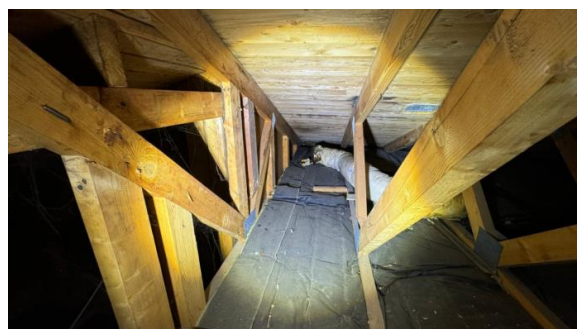
Avtrekket er ikke tilfredsstillende ledet ut av konstruksjonen.

Avtrekket må ledes ut.

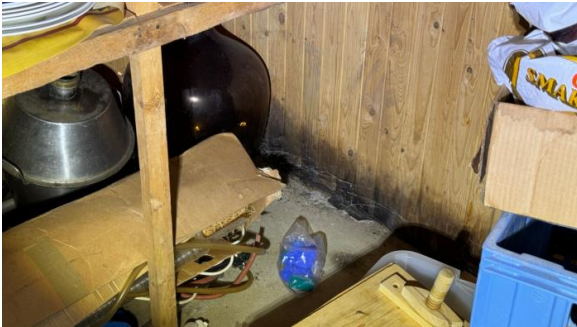
Det er registrert fuktinntrenging i kjelleretasjen.

- Drenering må skiftes.

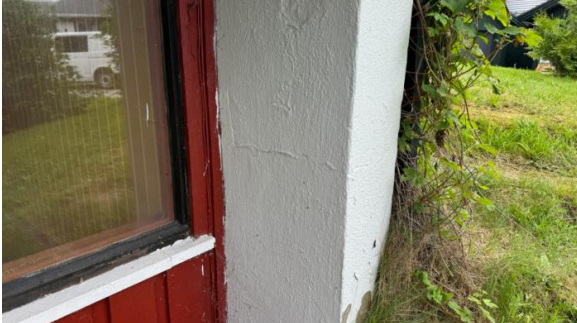
- Grunnmuren har sprekke-dannelser.

Stedvis sprekker i utvendig puss.

På generelt grunnlag bør sprekker og riss i puss tettes.
