aktiv.

Løkka 2, 8616 MO | RANA

# Tilstandsrapport

Befaringsdato: 26.06.2024

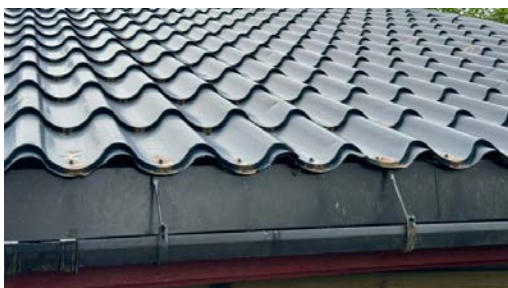
Taktekket har noe rust.

Taktekke har noe rust.

- Overvåk tilstanden jevnlig. For å få tilstandsgrad 0 eller 1 må tekingen skiftes ut, men tidspunktet for når dette er nødvendig er vanskelig å si noe om.

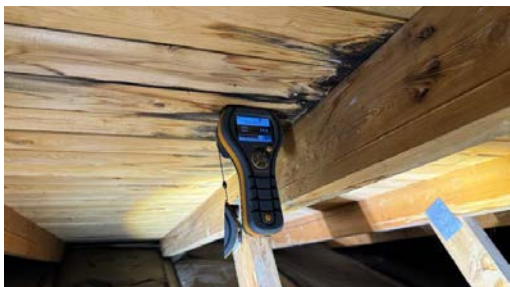
Det ble fuktmålt i taktro ved befaring, ingen unormale fuktverdier ble registrert.

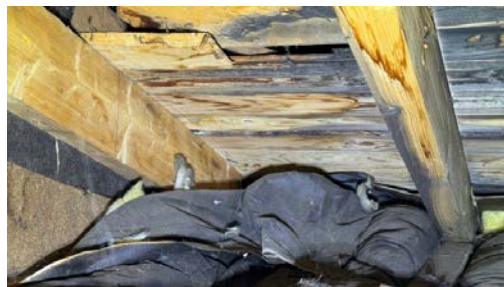
Det er registrert noe fuktmerker i taktro.

Overvåk tilstanden på kaldloftet.

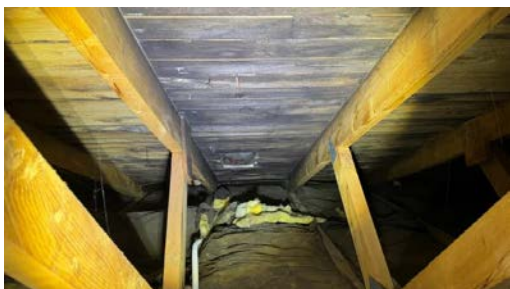
Svertesopp er i all hovedsak skjemmende for utseende og har ikke trenedbrytende egenskaper. Svertesoppen skader derfor ikke boligen fysisk.

Det er registrert noe soppvekst i taktro. Soppvekst skyldes som regel dårlig lufting eller at det lekker varm fuktig luft fra boligrom og opp på kaldloftet.

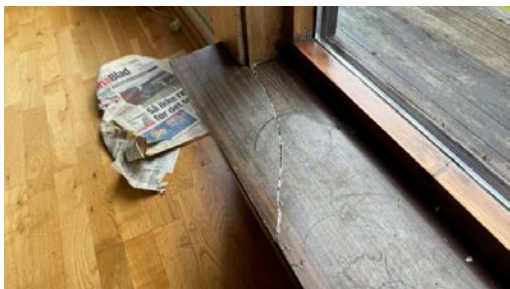
Det er registrert skader på vindusbrett.

- Det må påregnes noe vedlikehold og at enkelte vinduer må skiftes ut.

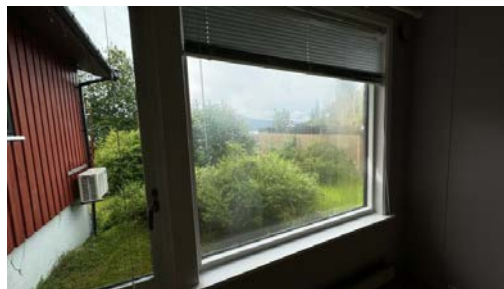
Det er registrert vinduer med punktert glass.

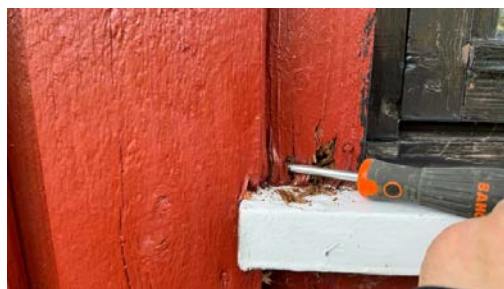
Det er registrert råteskader i omramming rundt enkelte vinduer.

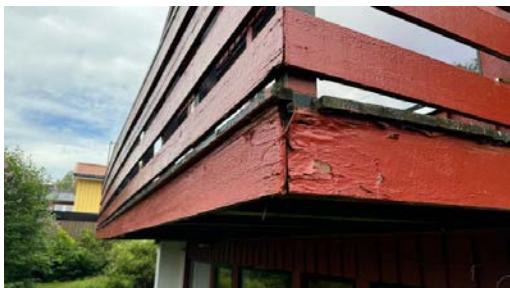
Det er noe råteskader i pyntebord på balkongen.

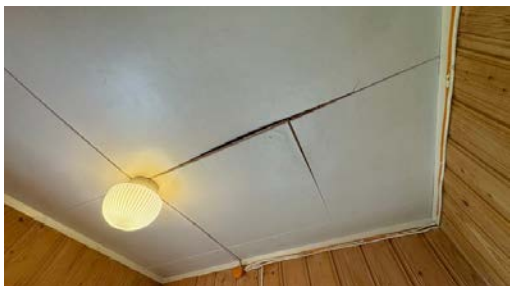
Det er registrert fuktsvell i taket i gangen.

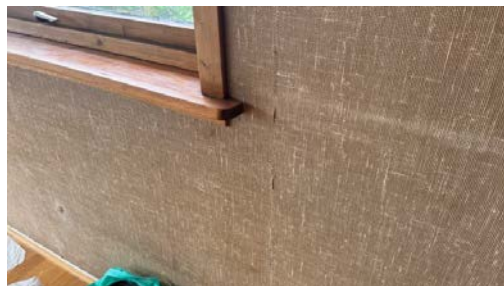
Det er registrert noe slitasje på enkelte overflater.

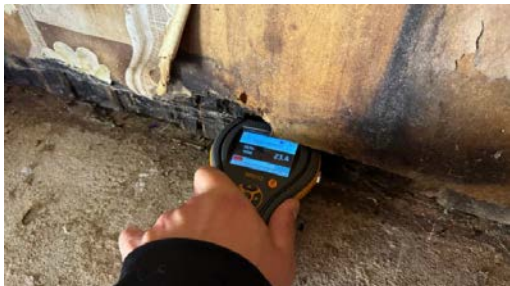
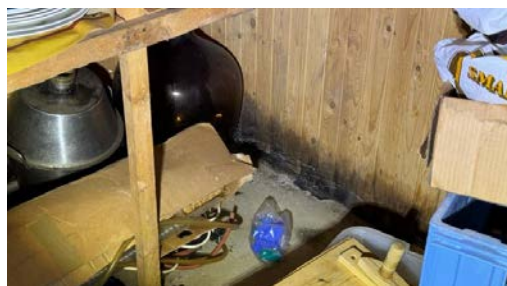
- Det er påvist indikasjoner på noe fuktgjennomtrenging i kjellergulv.
- Det er påvist synlige fukt/råteskader i treverk i underetg./kjeller, hulltaking er derfor ikke nødvendig

Det er målt forhøyede fuktverdier i innforede vegger.

Det anbefales at alt råte/fuktskadet treverk i kjelleretasjen fjernes. Sørg for tilfredsstillende konstruksjonsoppbygging i kjelleretasjen.

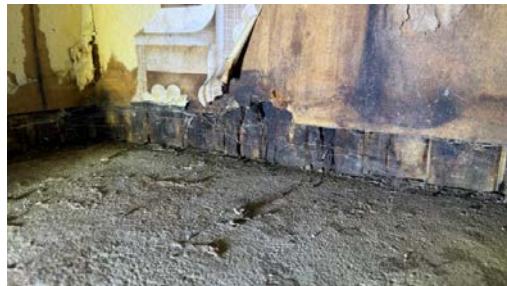
Det er registrert råteskader i innforede vegger.

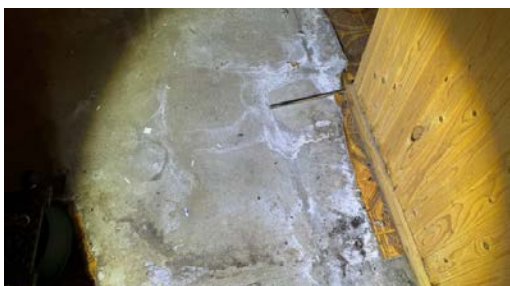
Det er saltutslag på betonggulv.

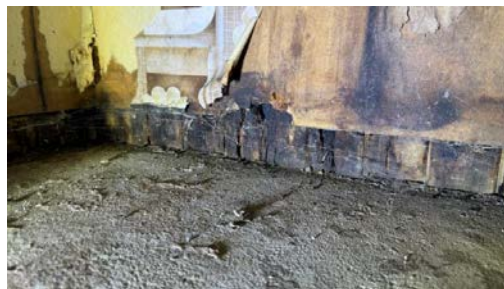
Det er registrert råteskader i trepanel på vegger. Det har tidligere vært dusjing på vegg i området. Råteskader skyldes trolig en kombinasjon av dusjing og fuktinnsig utenifra.

Det er registrert råteskader i våtsone.

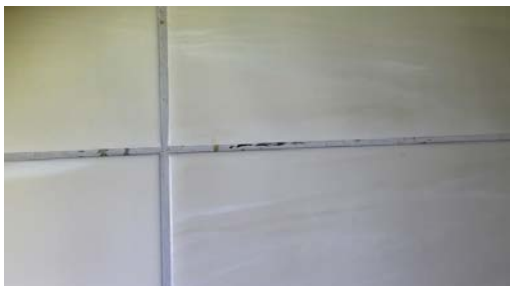
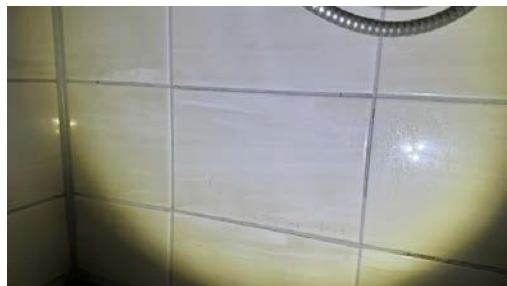
Det er registrert risser/sprekk i flisfuger i våtsone.

- Slike riss/sprekker kan indikere bakenforliggende fuktskader, og konstruksjonen bør observeres jevnlig for å vurdere utvikling.

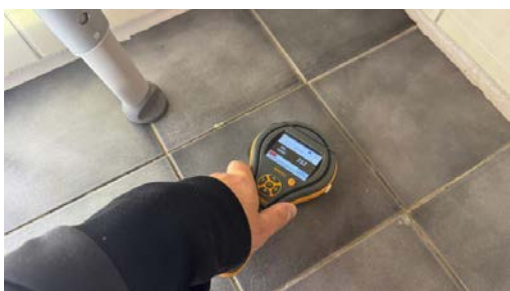
- Det er mulighet for at det kan forekomme vannlekkasje på våtrommet hvor vann ikke vil gå til sluk.
- Det er påvist at flisfuger har riss/sprekker.
- Det er påvist avvik i fallforhold til sluk i forhold til krav i forskrift på byggetidspunktet.

Forhøyede fuktverdier er registrert i våtsone.

- Det må foretas utbedring av fallforhold.
- Det bør etableres avrenning inn til sluk for hele våtrommet.
- Slike riss/sprekker kan indikere bakenforliggende fuktskader, og konstruksjonen bør observeres jevnlig for å vurdere utvikling.

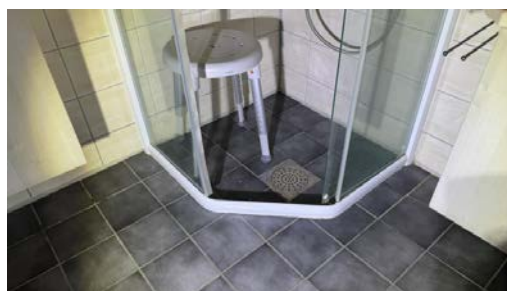
Sluk er plassert i dusjnise, det bør etableres avrenning til sluk for hele våtrommet.

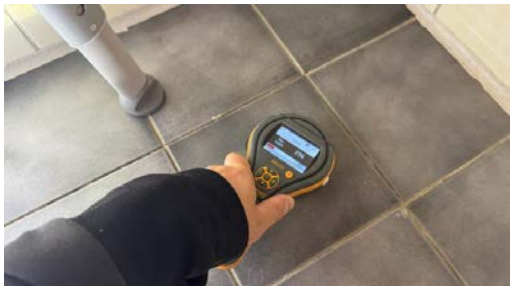
Det er registrert forhøyede fuktverdier i våtsone.

- Gjennomføre ytterligere undersøkelser og foreta utbedring av skade.

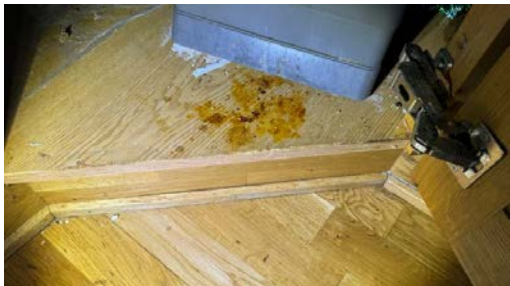
Det er registrert fuktsvell i skrog under servanten.

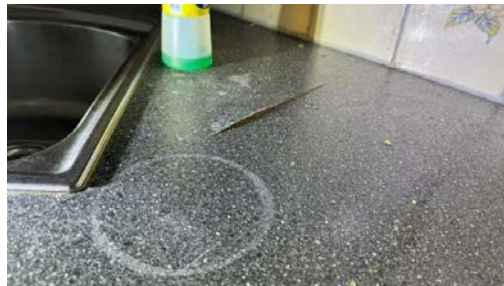
Det er registrert fuktsvell i benkeplate.

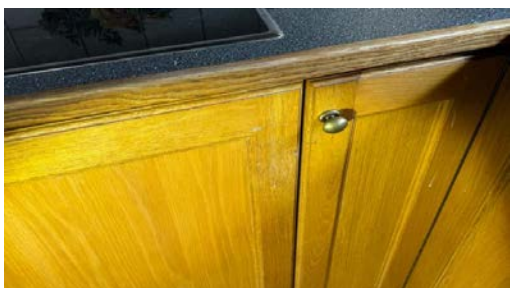
Enkelte fronter har noe brukslitasje.

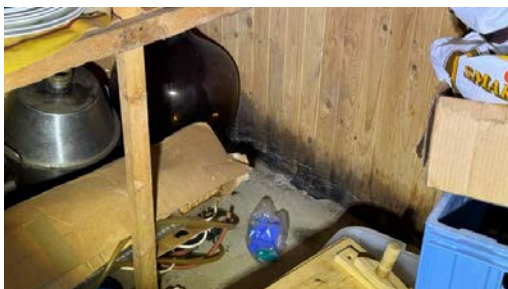
Det er registrert fuktinntrenging i kjelleretasjen.

- Drenering må skiftes.

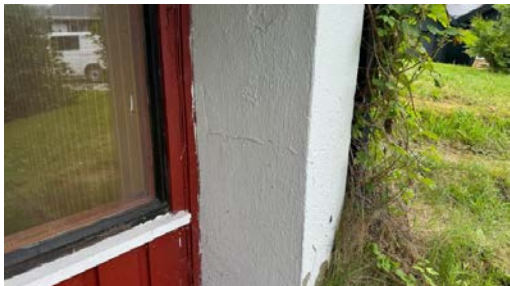
Grunnmuren har sprekkdannelser.

Stedvis sprekker i utvendig puss.
