# Tilstandsrapport

Enebolig

Bjørelvnesveien 17 , 9307 FINNSNES

Befaringsdato: 30.01.2026

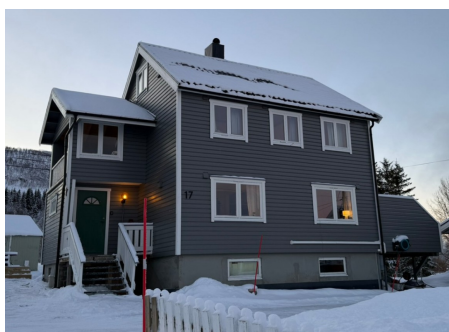
Det er ikke montert snøfangere.

Det må monteres snøfangere for å hindre risiko for snøras, som kan medføre skade på personer, dyr eller eiendom. Før snøfangere monteres må det gjøres en vurdering om takkonstruksjonen vil tåle endret belastning.

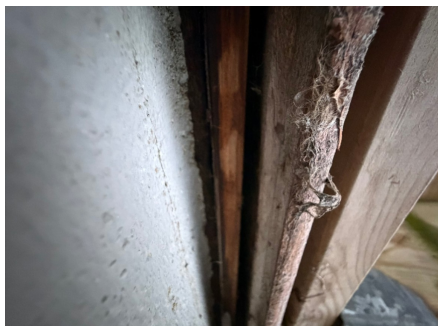
Eksempel på manglende musebånd bak kledningen.

Manglende musebånd øker risikoen for at skadedyr får tilgang til konstruksjonen, noe som kan medføre skader på bygningsdeler. Det anbefales å montere musebånd langs hele fasaden for å hindre adgang for skadedyr.

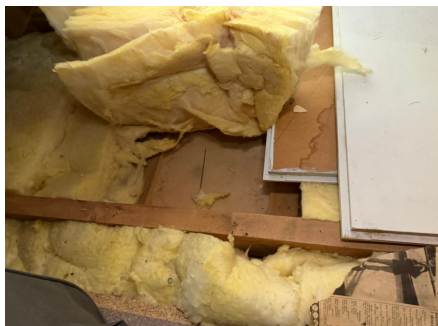
Det er påvist at det ikke er fuktsperre.

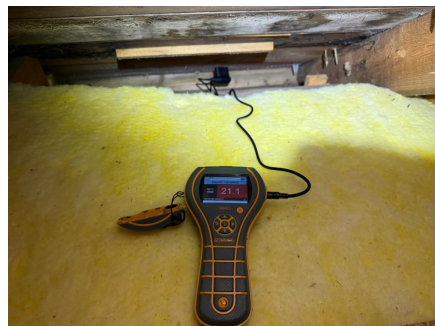
Det er påvist kondens på undertaket mot takfot, og fuktmålinger viser verdier rundt 21 vektprosent. Dette er over anbefalt nivå for konstruksjonsvirke og indikerer et fuktproblem med økt risiko for mugg- og råteskader.

Fuktmåling i trobord.

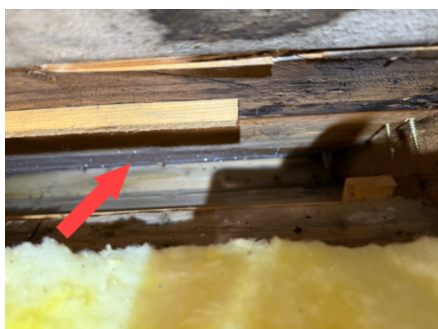
Eksempel på kondensering på undertak.

Før det gjøres endringer i takkonstruksjonen slik som etterisolering, endring av ventilering, endring av dampsperre eller lignende må de tiltenkte løsningene prosjekteres. Dette for at det ikke skal oppstå andre skader som følge av endringene som blir gjort.

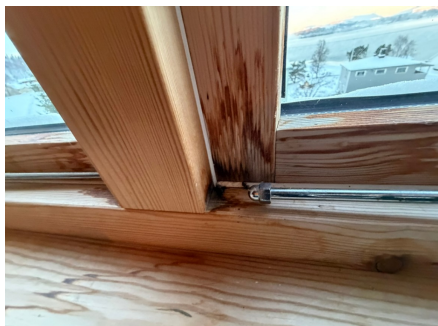
Eksempel fuktmerke på vindu.

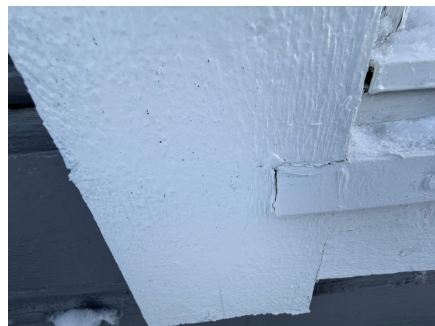
Eksempel på utvendig omramming som støter mot beslag.

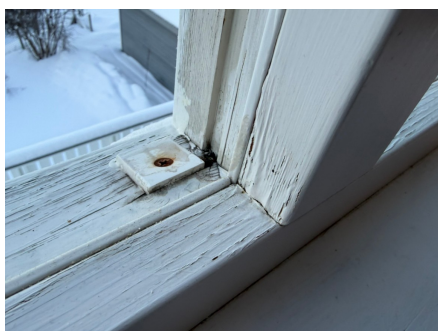
Eksempel fuktmerker i karm.

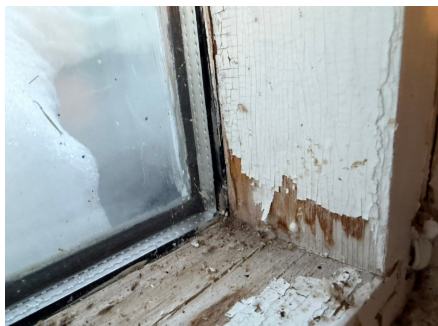
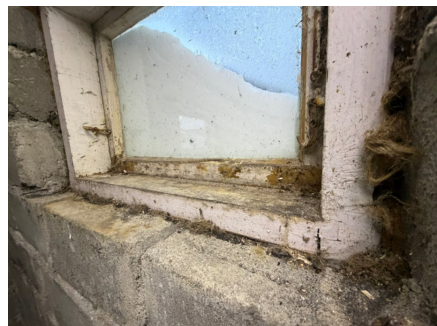
Vinduer er slitte som følge av ytre påvirkninger, og det er sprekker i treverket og råteskader.

Trevirket i vinduene har stedvis forhøyet fuktnivå på innsiden og forekomst av svertesopp.

Eksempel på fuktskadet vindu.

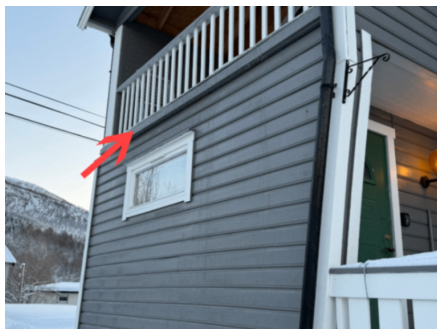
Avrenning fra balkongen ledes direkte til fasaden. Dette medfører økt fuktbelastning på kledning, vindu og underliggende konstruksjoner.

Avrenningen fra balkongen ledes til fasaden.

Avrenning fra balkongen bør ledes bort fra fasaden for å redusere fuktbelastning på kledning, vinduer og underliggende konstruksjoner, og dermed unngå risiko for råte, sopp og andre fuktrelaterte skader.

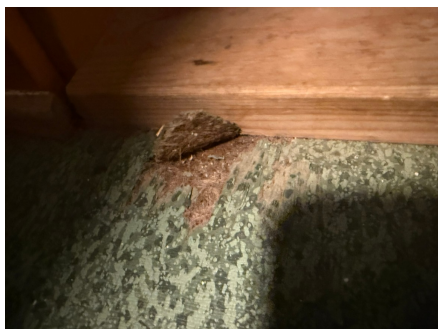
Eksempel skade i belegg.

Løst gulvbelegg i 2. etasje bør festes eller skiftes ut for å redusere snublefare og videre slitasje.

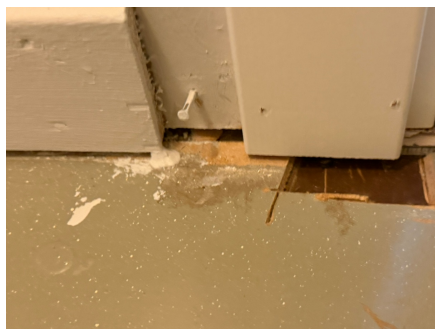
Eksempel på manglende lister.

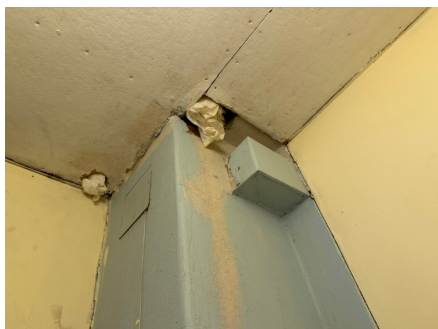
Eksempel på slitte overflater

Skader på overflater bør utbedres for å opprettholde estetisk standard og beskytte underliggende konstruksjoner. Overflatene har bruksslitasje og fremstår med utidsmessige material- og fargevalg. oppussing og modernisering må påregnes.

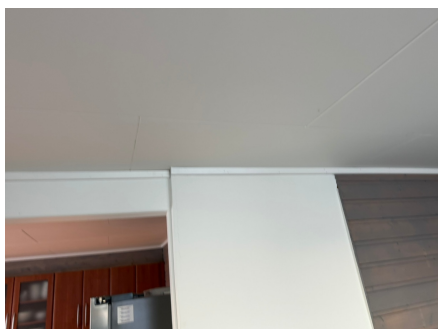
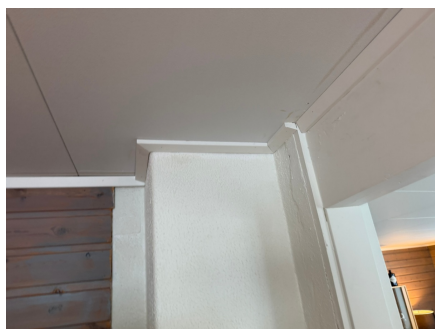
Brennbart materiale støter i mot pipen.

Avstanden fra pipe til brennbart materiale må økes for å redusere risikoen for brann.

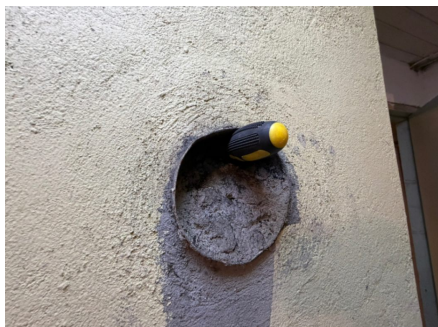
Gjennomføring til pipeløpet i kjelleren er ikke tilstrekkelig forseglet.

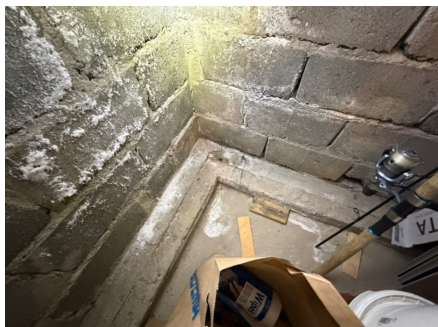
I kjelleren er det observert saltutslag på veggen. Årsaken til saltutslag er fukttilgang til grunnmuren, som oppstår som følge av kapillærsug gjennom grunnmur eller betonggulv eller høy luftfuktighet i etasjen.

Saltutslag.

Kostnadsestimatet er knyttet mot fjerning av organisk materiale. Vi anbefaler at det er minst mulig organisk materiale i etasjen og mest mulig åpen betong og murflater. Permanent styrt avfukting vil være med på å bedre klimaet i etasjen.

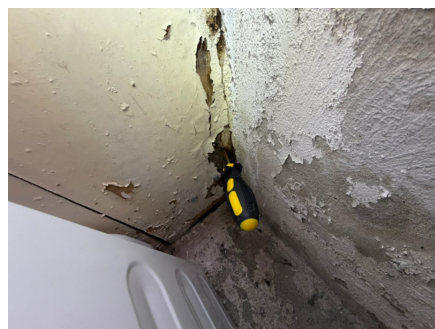
Det er registrert fukt- og råteskader i treverk i kjelleren. På bakgrunn av dette er hulltaking vurdert som ikke nødvendig.

Eksempel på råteskadet treverk.

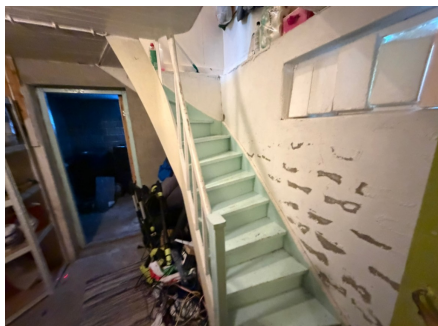
Trapp kjeller.

Trappene i boligen viser tegn til slitasje og har avvik knyttet til utforming og bruksegenskaper. Det er for lav frihøyde, og trappene er smale og bratte. I tillegg er det registrert knirk i deler av trappene. Forholdene avviker fra dagens anbefalte krav og medfører redusert brukskomfort samt økt risiko for uhell.

Tiltak bør iverksettes for å redusere risikoen for fall og uhell som følge av lav frihøyde, smale og bratte trappeløp.

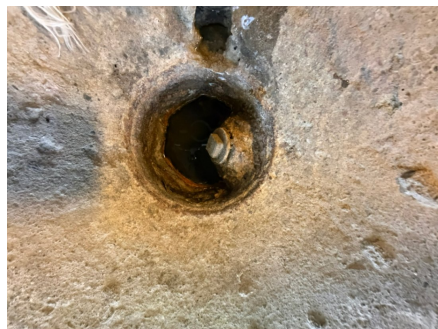
Sluk.

Det er registrert råteskader og saltutslag på vegger. Det er ikke tettesjikt på vegger eller gulv noe som medfører at overflatene ikke vil tåle vannbelastning. Sluket er av eldre type, noe som tilsier at ved renovering kan det være vanskelig å dokumentere at nye vinylbelegg eller slukmansjetter kan benyttes opp mot denne sluken. Det kan være nødvendig å skifte sluk ved renovering. Rommet er ikke ventilert med mekanisk avtrekk.

En helhetlig oppgradering og prosjektering av våtrommet anbefales for å redusere risiko for skader og sikre forskriftsmessig utførelse.

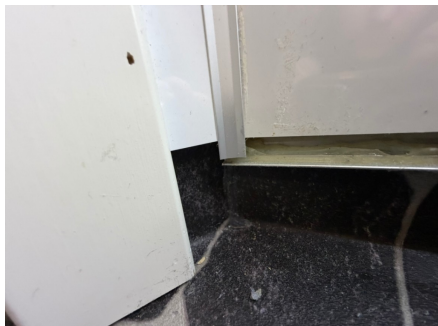
Feil montering og manglende fugging kan føre til redusert levetid på materialene, økt risiko for råte og fuktskader.

Feil utførelse med bunn og hjørneskinne samt manglende fuge i nedkant av platene.

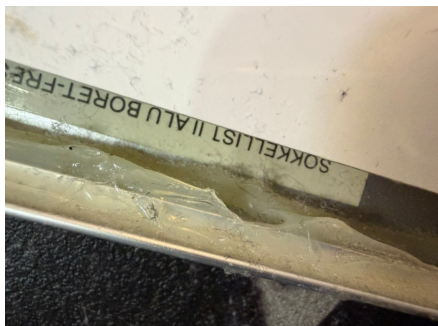
Feil utførelse av bunnlist og plater.

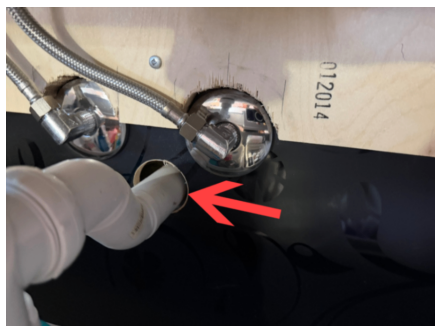
Rørgjennomføring under vask er ikke tett,

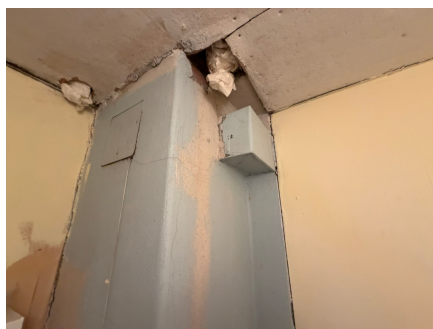
Toalettrommet viser slitasje som vurderes å være større enn normalt og bør oppgraderes for å bedre rommets standard. Der er påvist skade på overflater som hull i tak, vegg og gulv samt laminat som er tatt bort.

Eksempel på skader i taket.

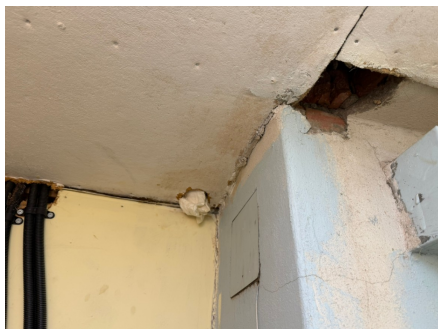
Eksempel på skade

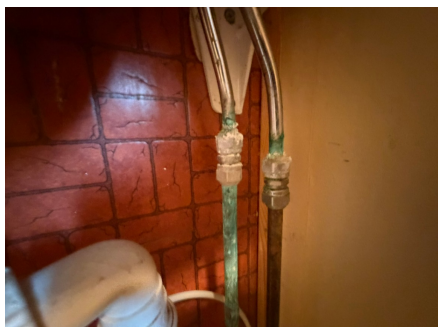
Eksempel på irr.

Irr på rør kanføre til lekkasjer, det anbefales derfor nærmere undersøkelser og eventuell utbedring for å redusere risiko for videre korrosjon og vannskader.

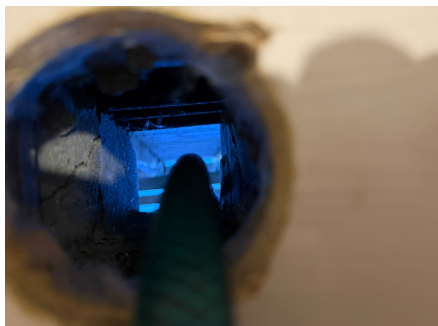
Eksempel på manglende netting i gjennomføring.

Det bør monteres netting og kappe på ventilgjennomføringer utvendig for å hindre inntrengning av vann og skader fra skadedyr.

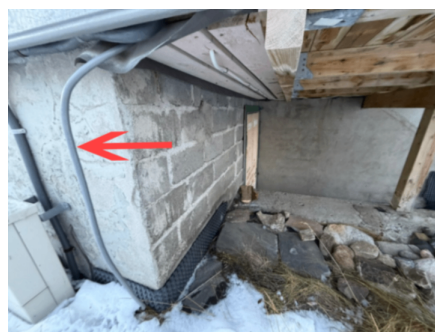
Eksempel løs ledning.

**Ja** Det anbefales at det gjennomføres el-takst på anlegget slik at hele anlegget er gjennomgått etter NEK 405-20. Årsaken til anbefalingen er at det er påvist løse ledninger og ut fra alderen på anlegget og dets komponenter vil være avvik som en bygningssakkyndig ikke vil avdekke ved visuell kontroll. En eltakst skiller seg fra elkontroll ved at eltakst også kan omhandle økonomiske forhold. En eltakst vil ha som formål å sette en økonomisk kostnad for å korrigere en uønsket tilstand på det elektriske anlegget. Bestemmelsene i Avhendingslova til dokumentasjon av tilstand har blitt skjerpet. Både selger og kjøper vil derfor dra stor nytte av å ha en uhildet rapport fra sertifisert fagperson å unngå fremtidige konflikter.

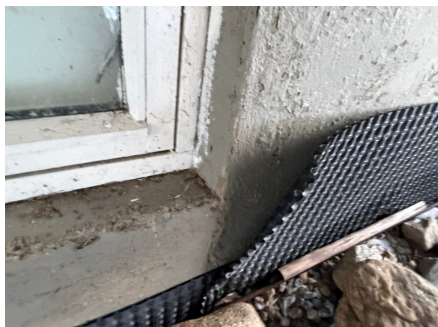
Fuktsikring (knotteplast) på grunnmur er ikke avsluttet med lister eller beslag.

Overgang mellom fuktsikring og murpuss mangler overdekning/liste.

Åpen avslutning av fuktsikringen kan medføre at vann og smuss trenger bak plasten, noe som kan redusere fuktsikringens funksjon og gi økt fuktbelastning på grunnmur. Montering av overgangslist anbefales.

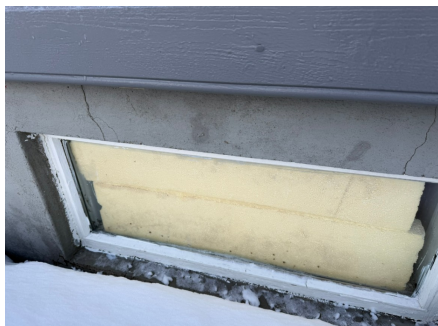
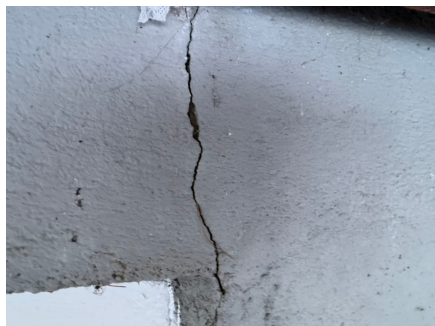
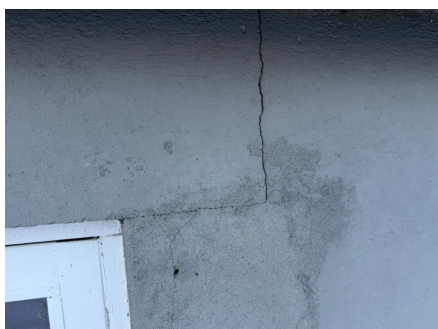
Det er registrert skråriss som er symptom på setninger.

Eksempel på riss.

Det anbefales å overvåke tilstanden og vurdere ytterligere undersøkelser for å avdekke årsaken til setningene.
