Del av tomannsbolig
Skogfaret 4
3946 Eidanger

Boligens tekniske tilstand:

Dato: 11/12/2024

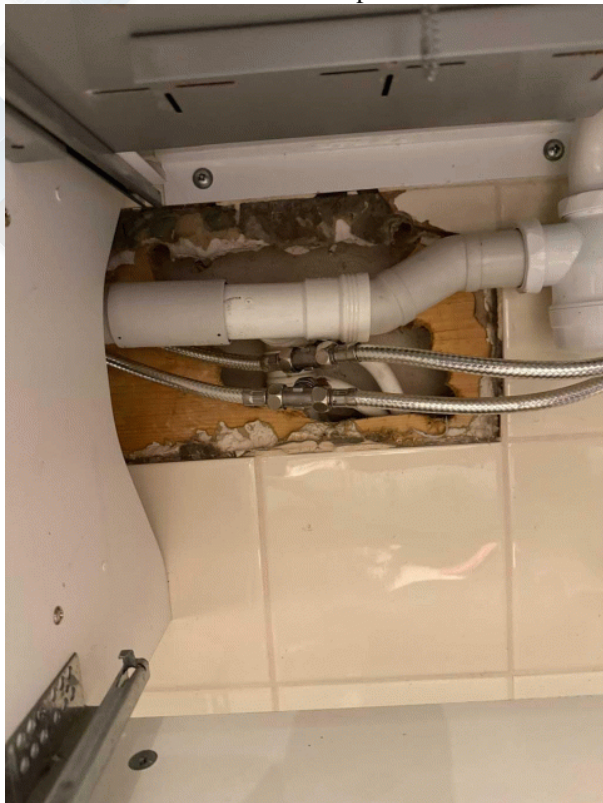
Det ble ikke boret hull i tilstøtende vegg for våtsonen, da vegger/yttervegger er oppført av betong. Det ble foretatt overflatesøk uten nevneverdige fuktverdier.

Tettedetaljer ved rørgjennomføringer tilknyttet vann og avløp til servant er ikke tilstrekkelig. Fare for fukt i konstruksjon. Tettedetaljer bør fornyes.

TG2 vurderes grunnet ikke tilstrekkelig tettedetaljer rundt rørgjennomføringer og ingen synlig slukmansjett i slukene.
