# Tilstandsrapport

Enebolig

Trøavegen 15 , 7716 STEINKJER

Befaringsdato: 25.02.2026

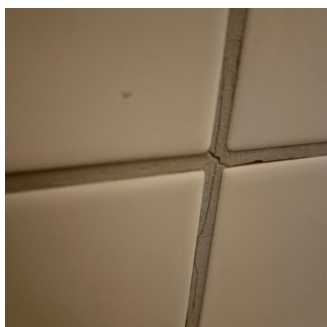
## 1. ETASJE > BAD

- Det er påvist avvik i fallforhold til sluk i forhold til krav i forskrift på byggetidspunktet.
- Det er avvik:

Mangelfull membranoppkant ved terskel.

Økende slitasje i flisefuger. Stedvise sprekkdannelser og riss i flisefuger ved sluk.

- Til tross for avviket i fall/høydeforskjell til sluk, vil gulvet fortsatt kunne lede vann mot sluket, men med redusert effektivitet. Dette kan potensielt øke risikoen for vannansamling i enkelte områder av badet.

Fallforhold bør på sikt utbedres.

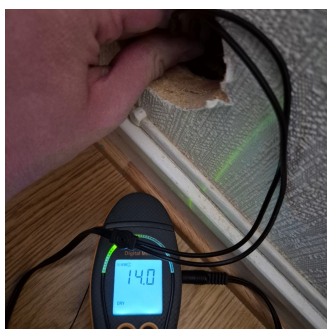
### ! TG 3 Generell

Forhøyede fuktutslag, fuktmerker og saltutslag på fritt eksponerte overflater.

- Våtrommet har behov for omfattende oppgraderinger. For å sikre en løsning som oppfyller gjeldende krav, bør tettesjikt, sluk og røropplegg oppgraderes og dokumenteres.
- Manglende oppgradering av våtrommet medfører høy risiko for at konstruksjonene ikke vil tåle vanlig bruk av vann eller lekkasjer. Dette kan føre til fuktskader på tilstøtende konstruksjoner.

**Kostnadsestimat: 100 000 - 200 000**

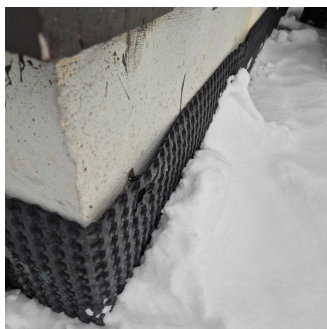
### TG 2 Grunnmur og fundamenter

Det er registrert stedvise riss- og sprekkdannelser. Lokale skjevheter og ujevnheter. Avskalinger og saltutslag. Eksponert stål med korrosjonsskader utvendig i grunnmur over dør og vindu.

Nærmere undersøkelser anbefales, samt lokale utbedringer.

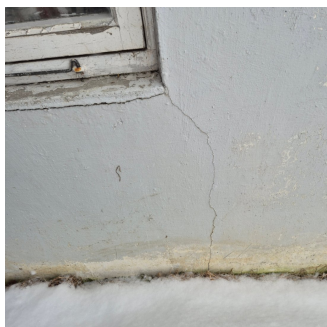
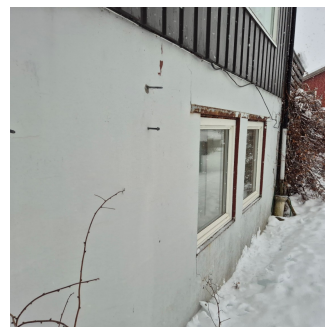
## TG 2 Terrenghforhold

- Det er påvist dårlig fall eller flatt terreng inn mot grunnmur og dermed muligheter for større vannansamlinger.
- Det er avvik:

Det anbefales å sikre fall på utvendig terreng ut i fra grunnmur med et fallforhold på min. 1:50 i 3 meters bredde, dette for å unngå unødvendig fuktbelastning på grunnmuren. Dette er ikke opprettholdt alle steder.
