# Tilstandsrapport

Boligbygg med flere boenheter

Johan Øydegards vei 48, 4632 KRISTIANSAND  
S

Rapportdato: 27.05.2025

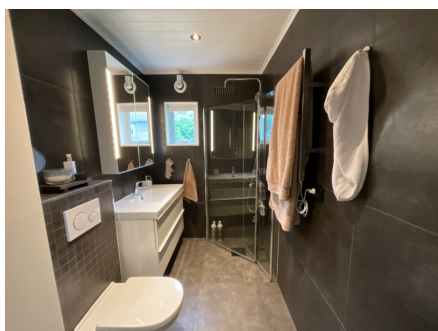
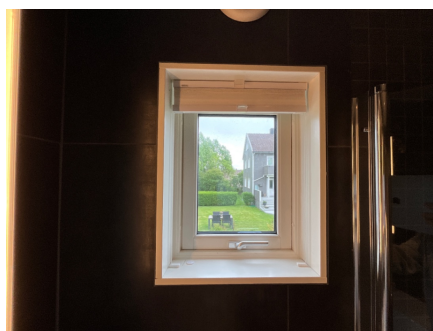
#### TG 2 Overflater vegger og himling

Veggene har overflater av fliser. I taket er det malte slette plater.

- Det er vindu/dør med ikke fuktbestandige materialer i våtsonen (ved vask, dusj, badekar, osv.), løsningen eller byggematerialet er uegnet.

- Dersom det ikke gjøres tiltak, kan dette medføre oppfukning, oppsvelling og forringelse av materialer over tid og fuktskader på tilstøtende konstruksjoner.
