# Tilstandsrapport

Boligbygg med flere boenheter

Johan Øydegards vei 48, 4632 KRISTIANSAND  
S

Befaringsdato: 23.05.2025

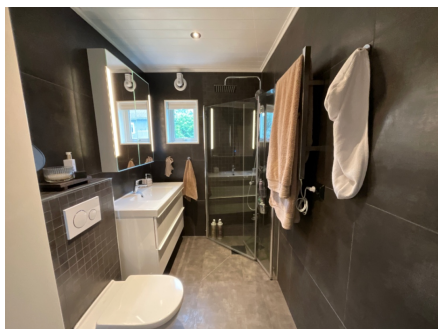
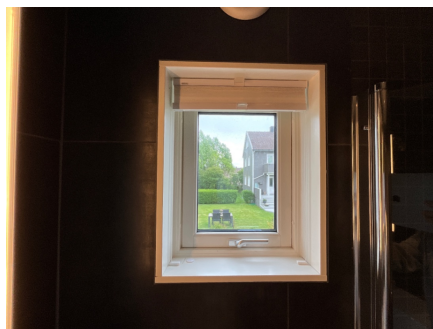
#### TG 2 Overflater vegger og himling

Veggene har overflater av fliser. I taket er det malte slette plater.

- Det er vindu/dør med ikke fuktbestandige materialer i våtsonen (ved vask, dusj, badekar, osv.), løsningen eller byggematerialet er uegnet.

- Dersom det ikke gjøres tiltak, kan dette medføre oppfukning, oppsvelling og forringelse av materialer over tid og fuktskader på tilstøtende konstruksjoner.

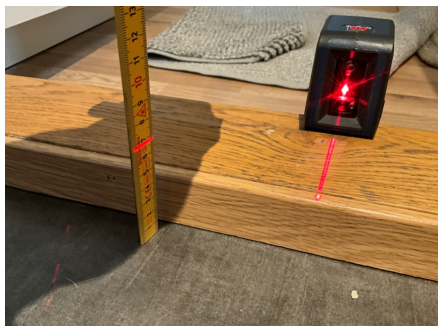
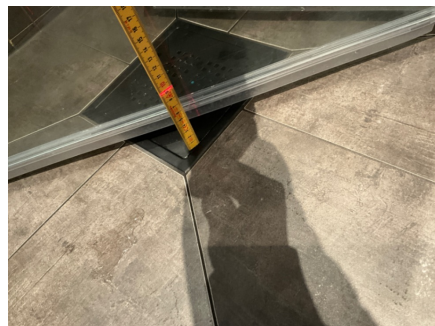
#### TG 1 Overflater Gulv

Det er flislagt gulv med elektriske varmekabler. Det er 15 mm. høydeforskjell fra flis ved dør til slukrist. Oppkant ved dør på 30 mm.

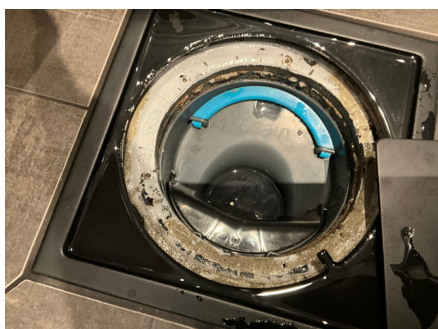
### TG 1 Sluk, membran og tettesjikt

Det er plastsluk og smøremembran med dokumentert utførelse.

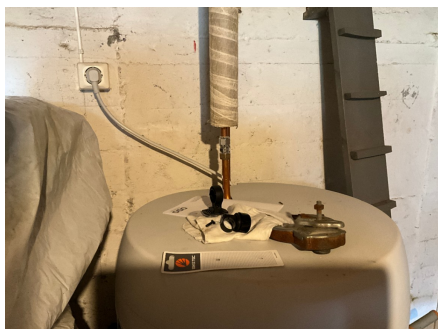
Varmtvannstanken er på ca. 200 liter.

- Det er ikke påvist tilfredsstillende el-tilkobling av varmtvannstank iht. gjeldende forskrift.

Varmtvannsberederen elektriske tilkobling er til stikkontakt. Regelverket tilsier fast tilkobling til denne type bereder.

Berederen har en elektrisk tilkobling som ikke er i tråd med dagens krav for beredere av slik størrelse og effekt.

Dette skyldes at tilkoblingen er blitt utført slik da berederen ble montert.

Den elektriske tilkoblingen med stikkontakt kan medføre økt fare for brannutvikling, grunnet belastningen tilkoblingen utsettes for.

Tiltak for fast tilkobling av berederen bør utføres, selv om dette ikke er et krav om på utføres tilkoblingen fast, før eventuelt ny bereder monteres. Det anbefales likevel at det etableres fast strømtilkobling for å motvirke fare for brann.

- Det bør etableres tilfredsstillende el-tilkobling etter gjeldende forskrift.
