Tilstandsrapport

Tomannsbolig

Ekreflata 2 A, 2390 MOELV

Befaringsdato: 05.02.2025

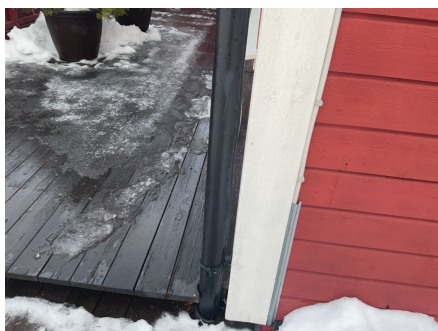
- Takrenner har punktvis lekkasjer.

Frostspreng på takrennenedløp.

- Lokal utbedring må utføres.

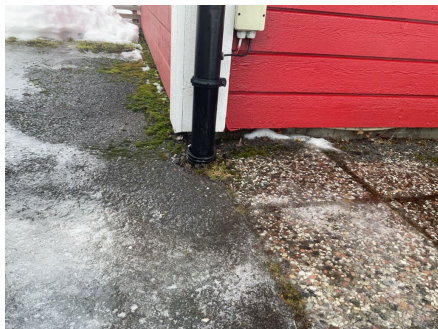
Lav høyde mellom grunnen og kledning, risiko for skader. Anbefalt høyde mellom terreng og kledning er 30 cm.

- Lokal utbedring må utføres.

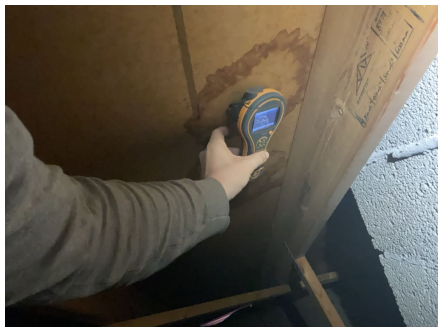
Synlig misfarging på undertak. Merker var tørre ved befaring.

- Det er ikke behov for utbedringstiltak.

Hver vår og høst bør man gjennomføre inspeksjoner av alle tak for å vurdere tilstanden og identifisere nødvendige tiltak. Mangelfullt eller feil vedlikehold kan redusere levetiden eller forårsake betydelige skader.

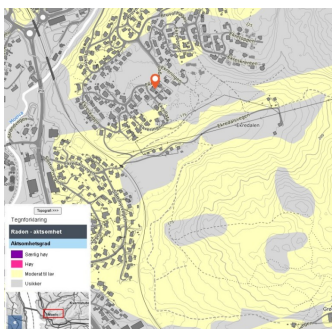
Bygningen ligger i et område som er definert med usikker aktsomhetsgrad i kartet.

- Det bør gjennomføres radonmålinger.

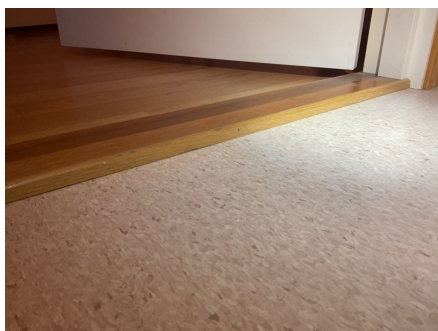
Ingen synlig oppbrett av membran ved terskel.

- Det må foretas utbedring av fallforhold.

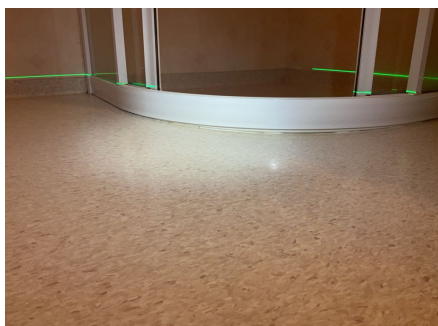
Det er ikke spalte i terskel mot sluk, slik at evt. lekkasjevann vil renne ut av våtrommet i stedet for ned i sluk.

- Installering av tett dusjkabinett anbefales.
- Overvåk tilstanden jevnlig. For å få tilstandsgrad 0 eller 1 må slukløsningen skiftes ut og sannsynligvis må også membransjiktet skiftes/utbedres. Det er imidlertid vanskelig å si noe om tidspunktet for når dette er nødvendig.

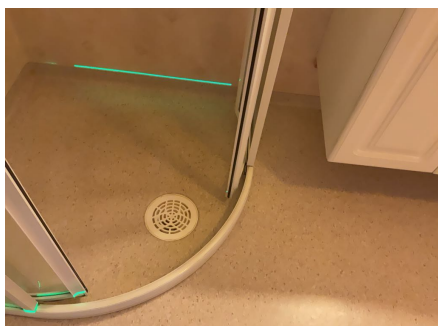
Dusjdører går noe tregt.

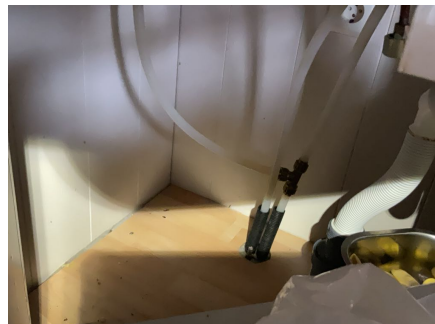
I kjøkkenskap er det ikke tett tilslutning mellom varerør og innerrør for rør i rør system.

- Det må monteres tettemuffer i enden av varerørene.
