# Tilstandsrapport

Leilighet - Lnr 163 - Anr 70

Radarveien 28, 1152 OSLO

Befaringsdato: 11.02.2026

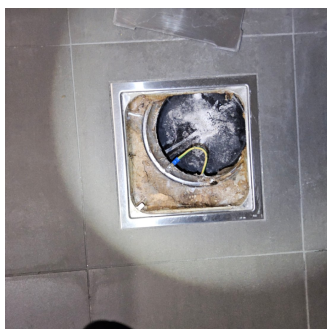
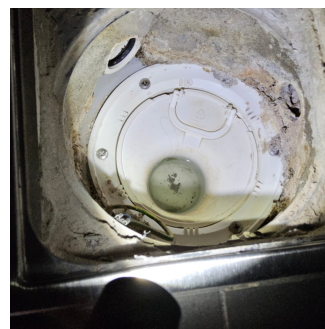
#### TG 2 Sluk, membran og tettesjikt

Det er plastsluk og smøremembran med ukjent utførelse.

- Det er avvik:

Mer enn halvparten av forventet levetid på membranen er passert.

- Tiltak:

Følg med på utviklingen i tiden som kommer.

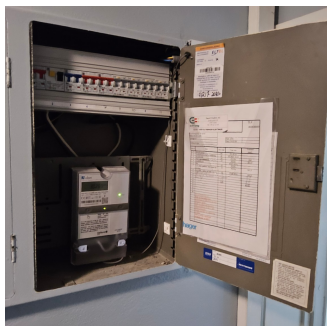
12. Foreta en helhetsvurdering av det elektriske anlegget, dets alder, allmenne tilstand og fare for liv og helse. Bør det elektriske anlegget ha en utvidet el-kontroll?

Ja Det er ikke utført el-kontroll de siste 5 årene.

Det foreligger ikke dokumentasjon på el-anlegget.

**Ved manglende dokumentasjon og manglende tilsynsrapport nyere enn 5 år anbefales det på generelt grunnlag en utvidet el. kontroll. Etter gjennomført el- kontroll må ytterligere tiltak vurderes basert på de utførte undersøkelsene.**
