# Tilstandsrapport

📍 Helgesens gate 10 B, 0553 OSLO

# gnr. 228, bnr. 73

Oppdragsnr.: 15641-25076

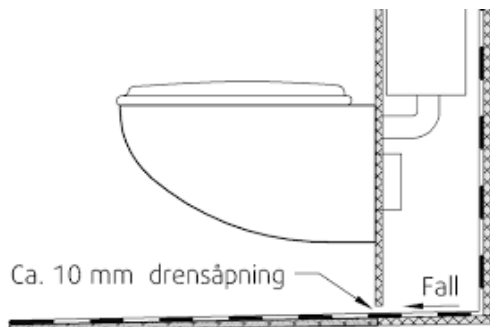
Det er montert vegghengt klosett med innbygget klosett-sisterne.

I dette badet er gulvet inne i innkassingen lavere en gulvet utenfor.

Konsekvens: Evnt. mindre lekkasjer fra innbygget sisternen, vil da kanskje ikke bli oppdaget.

Illustrasjon av montering med gulv i samme høyde som utenfor.

Det skal gjøres kontroll av innbygget klosett-sisterne og mulighet for synliggjøring av evnt. lekkasjevann.

Gulvet inne i innkassingen skal være i samme høyde som gulvet utenfor.

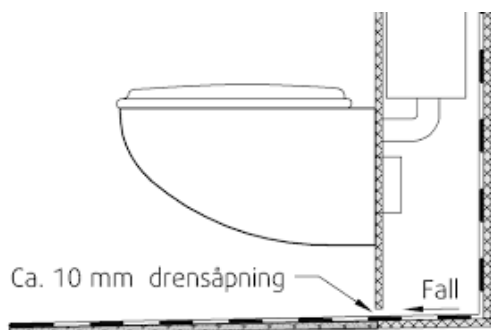
Det er montert vegghengt klosett med innbygget klosett-sisterne.

I dette badet er gulvet inne i innkassingen lavere en gulvet utenfor.

Konsekvens: Evt. mindre lekkasjer fra innbygget sisternen, vil da kanskje ikke bli oppdaget.

Illustrasjon av montering med gulv i samme høyde som utenfor.

Det skal gjøres kontroll av innbygget klosett-sisterne og mulighet for synliggjøring av evt. lekkasjevann.

Gulvet inne i innkassingen skal være i samme høyde som gulvet utenfor.

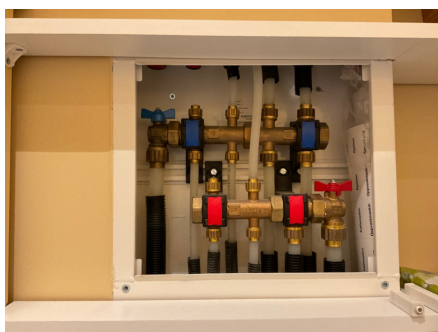
Er det kursoversikt i fordelerskapet: Nei.

(Det bemerkes at det ikke er beskrevet kursoversikt i fordelerskapet. Dette er et mindre avvik som faller inn under TG-1.)

Fordelerskap for vann.
