# Tilstandsrapport

Loddefjordveien 34 , 5171 LODDEFJORD

Befaringsdato: 15.04.2026

Oppdragsnr.: 21285-1224

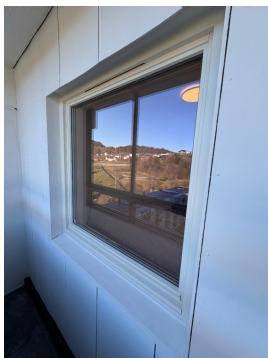
Vindu fra 2026

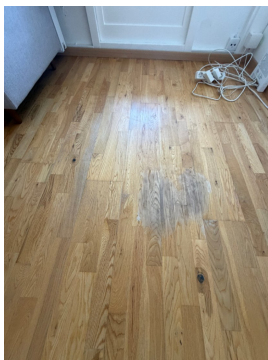
Det er et lite området der det er slitt lakk på parketten i stue.

Område med slitt lakk i stue.

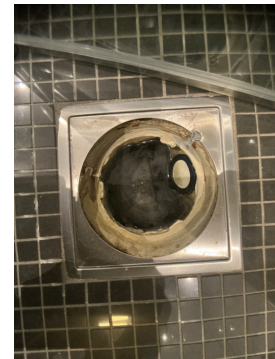
Det er eldre soilsluk og smøremembran med ukjent utførelse.

- Mer enn halvparten av forventet brukstid er passert på membranløsningen.
- Mer enn halvparten av forventet brukstid er passert på slukløsningen.

Smøremembran har en naturlig aldringsprosess i form av kjemisk uttørking. Normal forventet levetid på smøremembran er 10-20 år. Ved å etablere tett dusjkabinett vil badet kunne vare i flere år enn den antatte gjenstående levetiden.

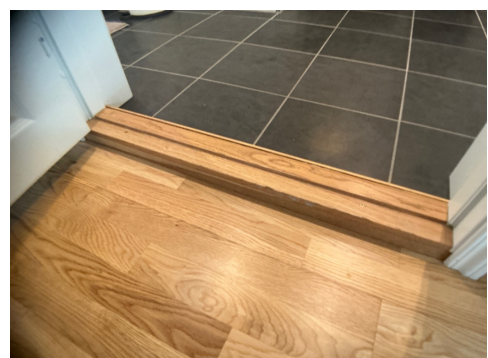
- Våtrommet mangler tilluftsventilering, f.eks. spalte/ventil ved dør.

- Det bør etableres tilfredsstillende tilluft til våtrom f.eks. luftespalte ved dør e.l.

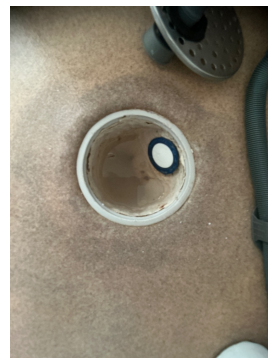
Det er eldre soilsluk og synlig vinylbelegg som tettesjikt.

- Mer enn halvparten av forventet brukstid er passert på membranløsningen.
- Mer enn halvparten av forventet brukstid er passert på slukløsningen.

Det er viktig å merke seg at levetiden til en belegg varierer basert på kvalitet, installasjon og bruk. Eldre belegg kan bli sprø og sprekke opp, noe som fører til at de mister sin vanntettende funksjon

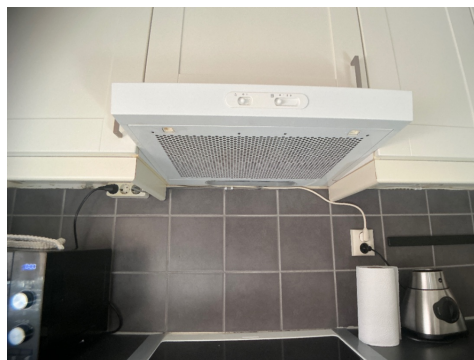
Det er kjøkkenventilator med kullfilter.

- Det er kun kullfilterventilator på kjøkkenet og heller ikke andre forserte/mekaniske avtrekksløsninger fra kokesonen.

Det er ikke behov for utbedringstiltak TG2 i henhold til NS3600. For å oppnå TG1 må det etableres utblåsning fra kjøkkenventilator til frisk luft
