# Tilstandsrapport

Boligbygg med flere boenheter

Såvegen 1 E, 2050 JESSHEIM

Befaringsdato: 23.06.2025

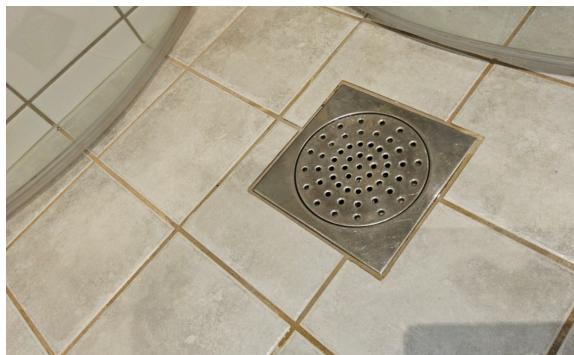
### ! TG 2 Overflater Gulv

Gulvet er flislagt. Rommet har elektriske varmekabler. Fall mot sluk er målt til over 25mm.

**Vurdering av avvik:**  
• Det er avvik:  
Flisfuger i dusjonen er slitte.

**Konsekvens/tiltak**  
• Tiltak:  
Påføring av ny flisfug må påregnes for å lukke avviket.

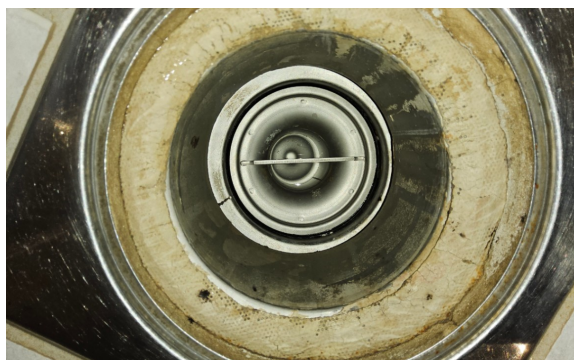
### ! TG 1 Sluk, membran og tettesjikt

Det er nyere stålsluk og membran med ukjent utførelse.

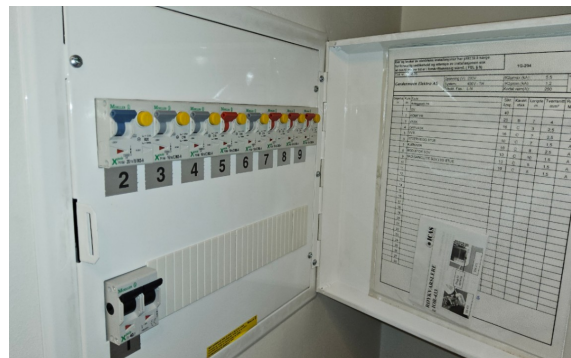
### ! TG 2 Elektrisk anlegg

Elektrisk skjult anlegg med automatsikringer.

**Ja** Det foreligger dokumentasjon fra det utførende installasjonsfirmaet av nyanlegget. Imidlertid er samsvarserklæringen over 5 år gammel, og det finnes ingen el-tilsynsrapport fra de siste 5 årene. Derfor anbefales det en generell gjennomgang av det elektriske anlegget av en kvalifisert el-fagmann, i henhold til NEK 405-2. Dette vil sikre at anlegget oppfyller gjeldende sikkerhetsstandarter og forskrifter. Det er eierens ansvar å sørge for at det elektriske anlegget til enhver tid oppfyller og tilfredsstiller kravene i forskrift om elektriske lavspenningsanlegg (FEL) og NEK 400. Anlegget skal oppfylle de standardene som gjaldt på etableringstidspunktet, men eventuelle oppgraderinger eller endringer må oppfylle dagens standarder.
