# Tilstandsrapport

2-ROMS LEILIGHET MED BALKONG

Finnmarkgata 42, 0563 OSLO

Befaringsdato: 02.05.2025

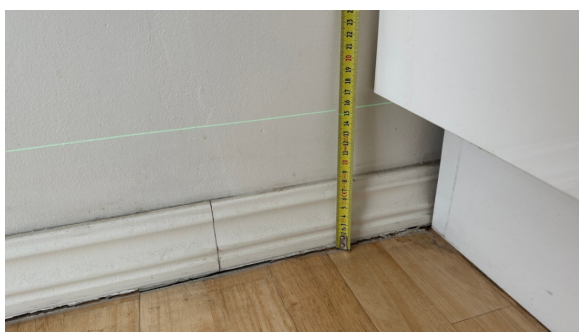
Kjøkkenrom

- Det er avvik:
- Tilstandsgrad 3 er tildelt fordi avviket overskrider tillatt planavvik i henhold til gjeldende standard.

Kjøkkenrom: Det ble målt 50 mm planavvik gjennom hele rommet.

Det aktuelle avviket i høydeforskjell vurderes foreløpig som så omfattende at det trolig ikke lar seg avrette ved bruk av flytesparkel alene. Det anbefales å gjennomføre ytterligere undersøkelser, utover den overflatemålingen som ble utført ved befaringen.

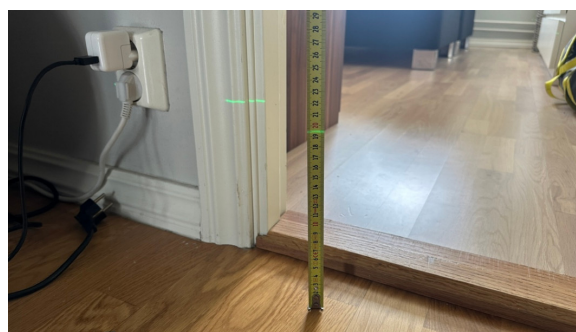
Stue

Stue: Det ble målt 98 mm planavvik gjennom hele rommet.

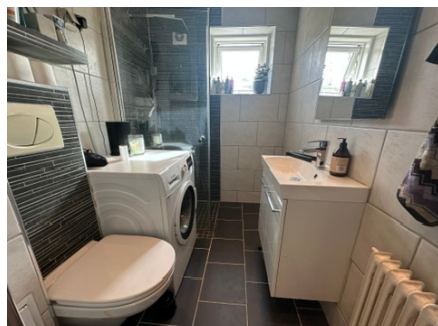
- Det er avvik:
- Tettesjiktet (membran) har passert mer enn halvparten av den levealder som normalt kan forventes. Tettesjiktet har dermed (eller nærmer seg) moderniseringsbehov. Det er i praksis lite gjennomførbart å bare bytte tettesjikt. For å oppnå vanntette løsninger og overganger ved sluk, i gulv, rundt rørgjennomføringer og i overgang mellom gulv og vegg må hele rommet moderniseres. Om det i tillegg er eldre slukløsning bør det også påregnes å bytte dette. Det bemerkes at rommet oppfattes som funksjonelt med dagens bruk, men endret bruk med større fuktbelastning enn i dag kan fremprovosere avvik og på den måten fremskynde behovet for modernisering.
- Tilstandsgrad er satt som følge av manglende dokumentasjon på badets oppbygging samt evt. arbeider som er utført etter oppføring. Dette er i samsvar med gjeldende forskrifter og standarder.

- Radiator er montert på vegg ved servantskapet, noe som medfører brudd i membransjiktet i våtsonen ved vasken. Forholdet vurderes til tilstandsgrad 2 (TG2), selv om det grenser til TG3, da det foreligger risiko for følgeskader ved eventuell vannlekkasje.

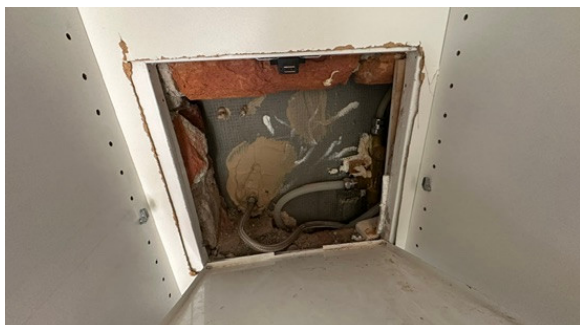
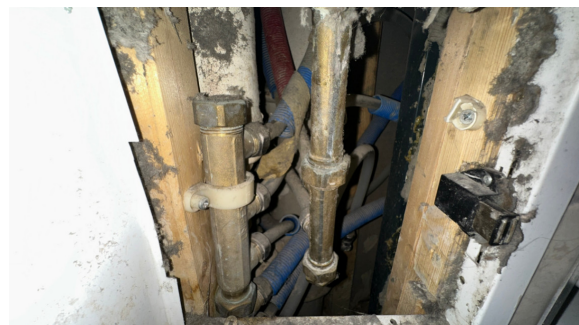
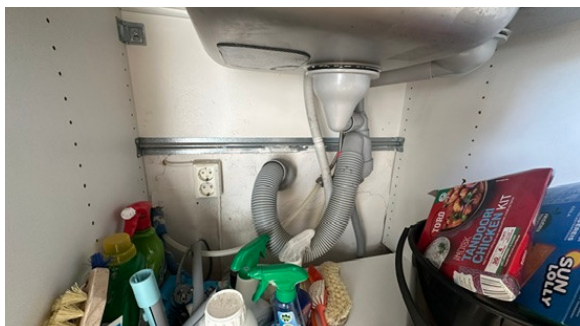
- Det er påvist at eventuelt lekkasjevann fra rør i rør system ikke ledes til sluk eller annen kompenserende løsning.
- Stoppekran er ikke lokalisert eller tilgjengelig.
- Det mangler tettemuffer i enden av varerør på rør-i-rør-system.

Vannledningene fungerer fortsatt som tiltenkt, men ved en eventuell lekkasje vil ikke vannet kunne synliggjøres, ledes til sluk eller stenges av lokalt.

- Det må gjøres nærmere undersøkelser.
- Det bør foretas tiltak på anlegget som sikrer bedre løsning på eventuelt lekkasjevann fra rør i rør system.
- Det må monteres tettemuffer i enden av varerørene.
- Tiltak må gjennomføres for å lukke avviket.
