# Tilstandsrapport

Andelsleilighet - andel 5

Fykerudlia 9, 3684 NOTODDEN

Befaringsdato: 27.11.2024

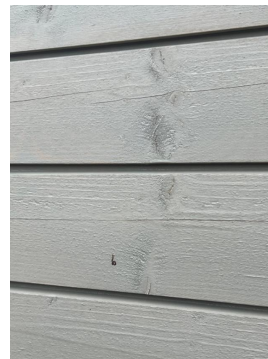
Det er påvist sprekker i kledningsbord

Stedvis sprekker i utvendig kledning

Kledning må beises

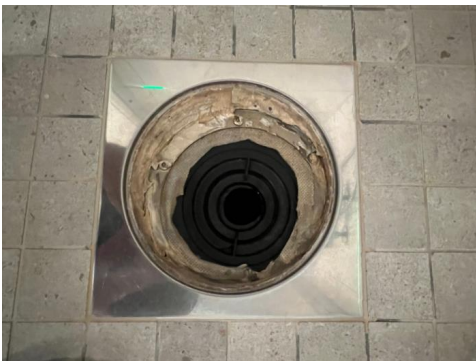
### TG 1 Sluk, membran og tettesjikt

Det er plastsluk og smøremembran med dokumentert utførelse.  
Membran synlig under klemring i sluk

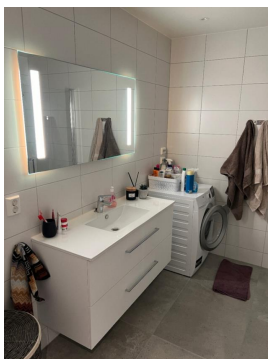
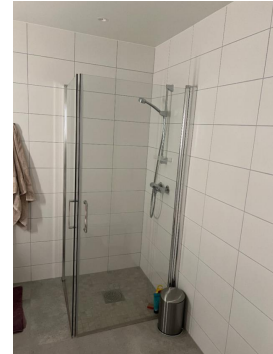
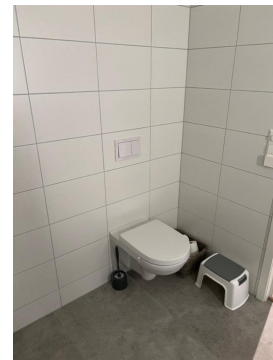
### TG 2 Sanitærutstyr og innredning

- Det er ikke påvist tilfredsstillende løsning for å synliggjøre lekkasje fra innebygget sisterner.

- Det må gjennomføres ytterligere undersøkelser.

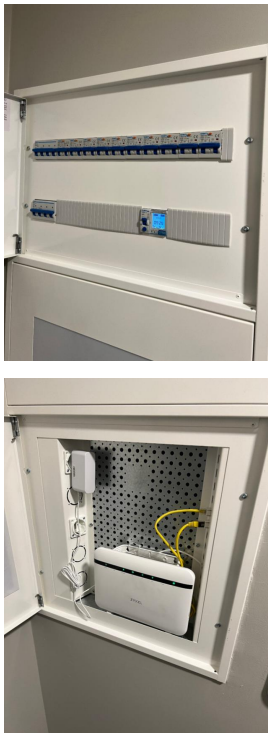
## ! TG 2 Elektrisk anlegg

Det anbefales på generelt grunnlag alltid å ta en el-vurdering av el-fagmann på alle boliger som omsettes. Dette for å avdekke ev. jordingsfeil, ulovligheter og ev. andre feil iht. til NEK 400.
