# Åsevegen 460 4480 KVINESDAL

## Tilstandsrapport Eierskifte

Boligtype: Fritidsbolig

Byggeår: 1969

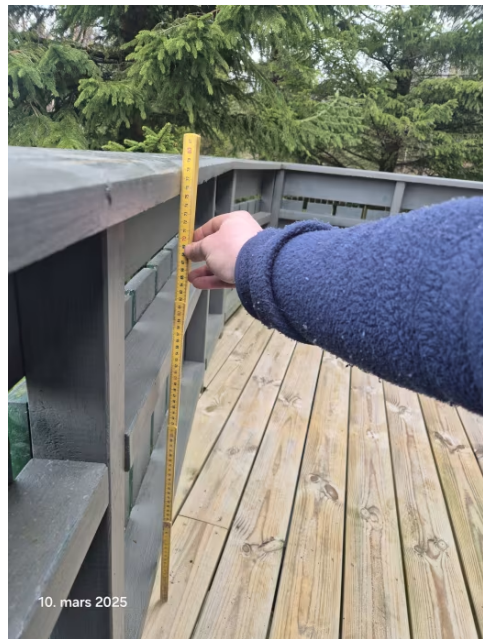
Rekkverkshøyden er for lav ift. dagens krav på 90cm.

Registrert høyde er på 79 cm.

For lavt rekkverk.

| Er det avvik på rekkverkshøyde og åpninger i rekkverket i forhold til gjeldene byggt teknisk forskrift på befaringstidspunktet? | Ja |

| Utbedre rekkverkshøyden. | |

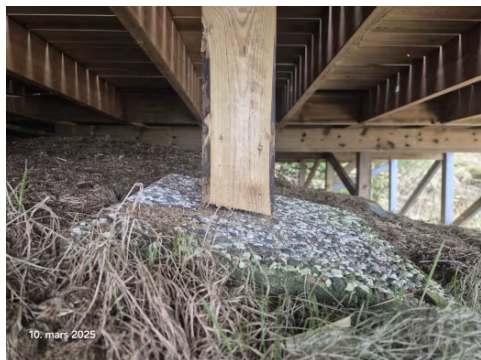
Noen av søylene hviler ikke på fundamentene, og søylene mister da sin hensikt.

Bildet viser søyle som ikke er forankret på annet vis enn kilt rett mot steinhelle. Det er forøvrig luft mellom søyle og fundament, og bæring oppnås ikke.

Utbedring av de søylene som ikke er tilstrekkelig innfestet/mangler opplegg.

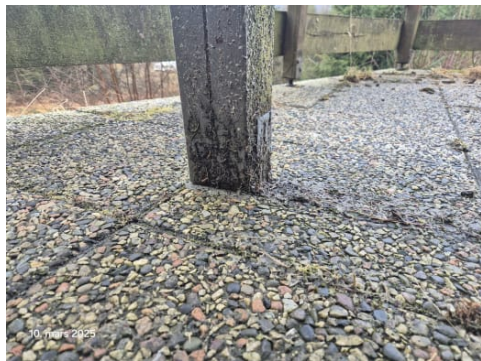
Fundamenteringen av terrassen er ikke fagmessig utført, og søyler er plassert med treverk rett mot bakkenivå.

Bildet viser søyle som ligger med treverket helt ned mot bakkeplan, og er utsatt for høy fuktbelastning.

Dette fører til høy fuktbelastning, og søylene vil etterhvert utvikle råte.

Søyler som ikke er luftet/ er plassert rett på terreng bør holdes åpne, slik at ikke skitt og smuss ligger mot i lengre perioder.

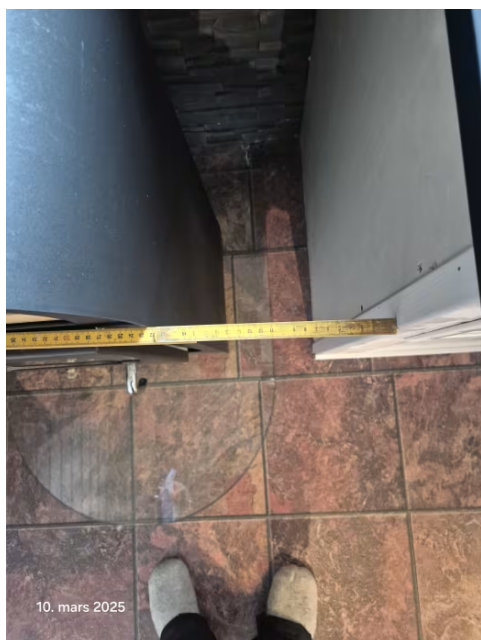
Avstand fra vedovn til brennbart materiale i annekset er på under 30cm.

Montere brannsikker løsning, f.eks. kan man montere brannplater mot ildsted.

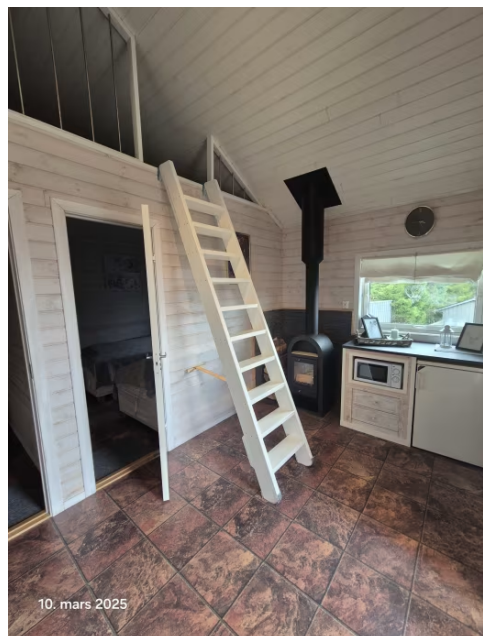
Brattere trapp uten rekkverk opp til hems.  
Trappa er ikke ment for daglig bruk.

Trappa må sikres dersom den skal brukes ofte, slik den står nå er den ikke iht. dagens forskrifter for trapp.

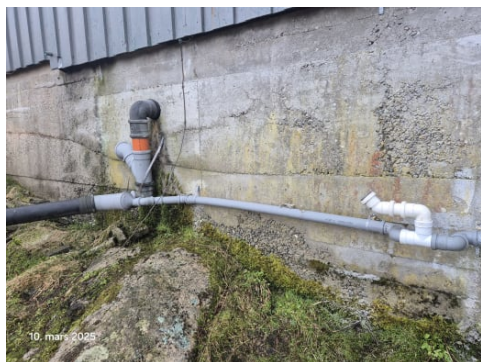
En del av avløpsrørene ligger i dagen, uten isolasjon rundt. Dette fører slik takstmann ser det til stor fare for frostska-

Isolering av uisolerte rør bør utføres.

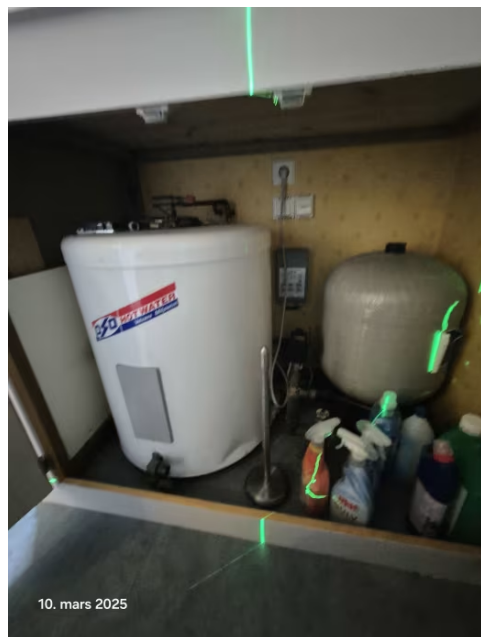
TG2 settes med bakgrunn i berederens alder, utskiftninger må påregnes.

Bereder og trykktank.

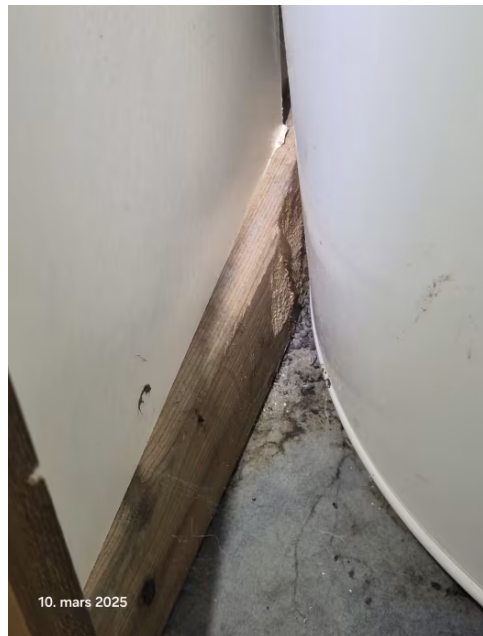
Det er registrert spor etter mus rundt VVB.

Muselort rundt VVB.

Skadedyr bør stenges ute.

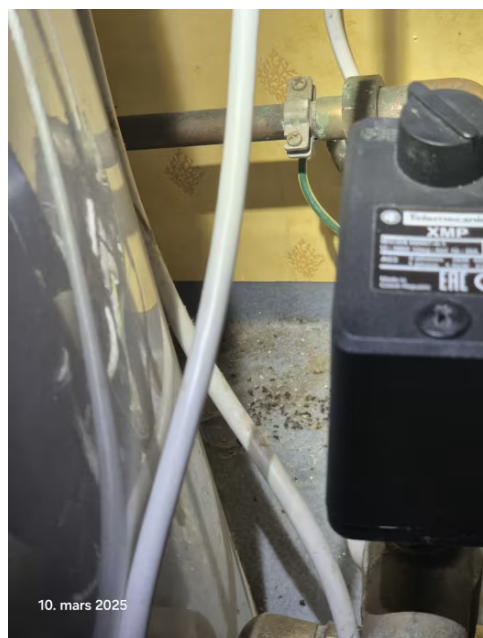
Det er registrert en del maur rundt VVB.

Maur rundt VVB

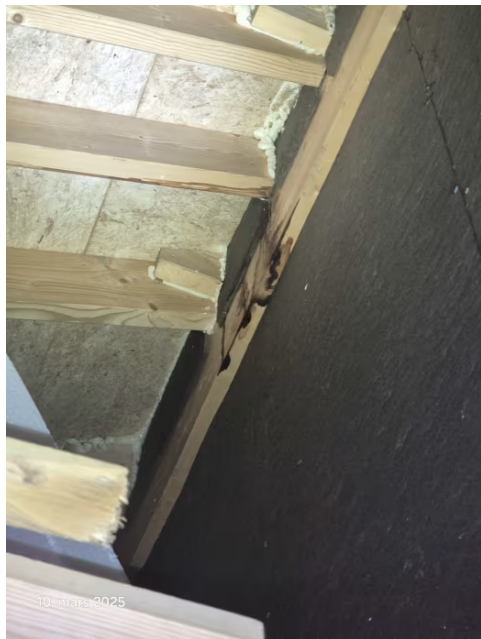
Sorte felt i treverket er begynnende råte.

Spor etter vannlekkasje rundt drageren i mønet. Påbegynnende råte er registrert.

Det må undersøkes nærmere at det ikke kommer inn vann som bli liggende på drageren. Ved god lufting av rommet og fuktsikring av drager vil problemet være løst, og råte vil ikke fortsette i treverket.
