Tilstandsrapport

Boligbygg med flere boenheter
-

Kongens gate 15 A, 4610 KRISTIANSAND S
-

Befaringsdato: 11.02.2025

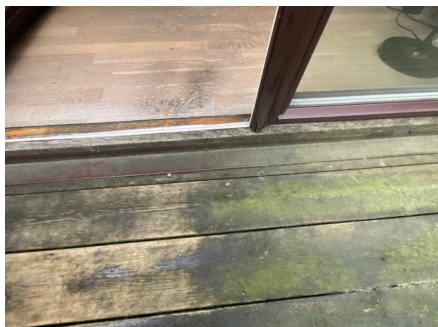
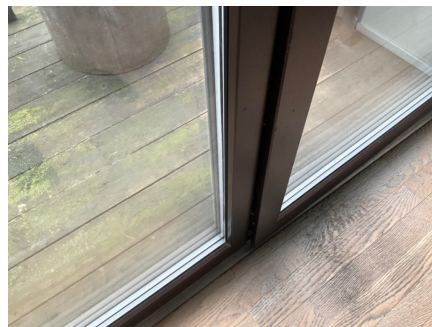
TG 2 Dører

Bygningen har malt hovedytterdør og malt balkongdør i tre.

- Det er påvist avvik rundt innsetningsdetaljer.
- Det er påvist dører som er vanskelig å åpne eller lukke.

- Det bør gjøres tiltak for å lukke avviket.

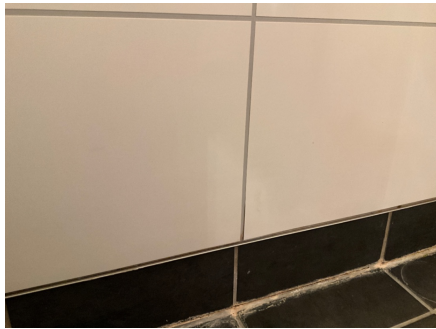
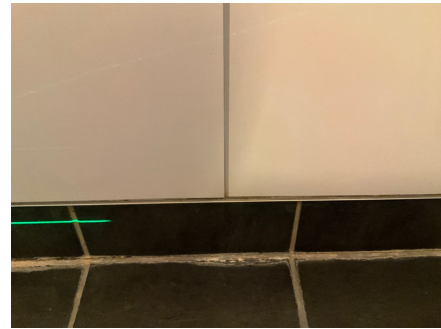
Overflater vegger og himling

- Det er tegn på fuktskader nederst på våtromsplater.
- Våtromsplater er ikke montert fagmessig.

Det er ikke montert list under platene, noe som heller ikke var vanlig på oppføringstidspunktet. Plater av denne typen kan ikke dusjes rett på og vil ikke tåle dagens bruk da med tanke på vannbelastning.

- Det må foretas utbedring av skadede plater.

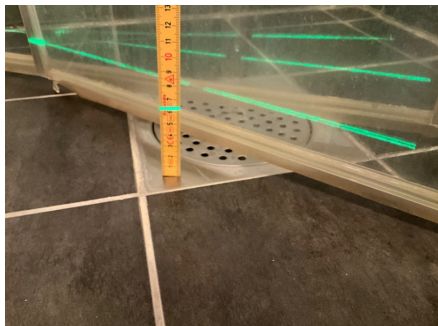
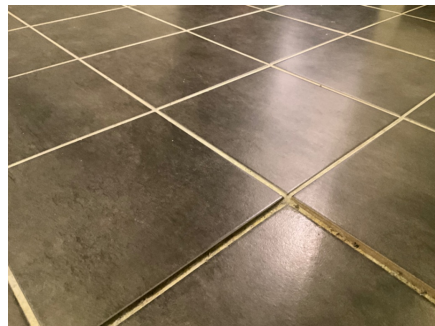
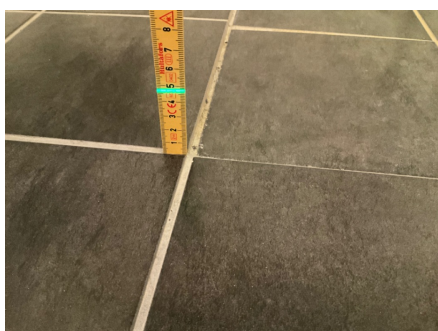
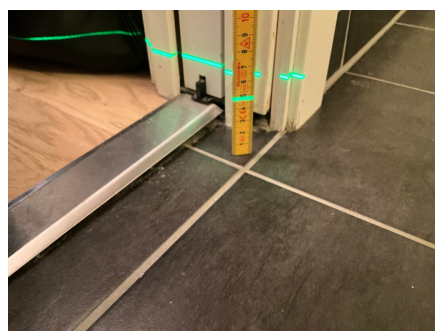
Overflater Gulv

Det er flislagt gulv med elektriske varmekabler. Det er 15 mm. høydeforskjell fra flis ved dør til slukrist.

Det er lokalisert noe hull lyd, men flisene virker å sitter godt. Det er ingen riss i fugene. Strakstiltak er ikke nødvendig.

- Det er påvist at flisfuger har riss/sprekker.
- Målinger viser at det ikke er fall til sluk (motfall).

Det er kun en liten del av gulvet ved døren som har motfall. Dusjnisen er avgrenset med oppkant og bruksvann fra dusjen vil derfor ikke renne mot døren ved normalt bruk.

- Fuger bør skiftes ut.
- Overflater må utbedres eller skiftes.

For å lukke avviket må det legges nytt gulv, kostnad er satt for lokal utbedring med nye overflater.

Kostnadsestimat: 10 000 - 50 000

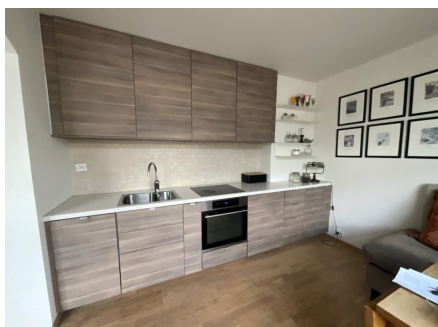
TG 2 Avtrekk

Det er ingen ventilering fra kjøkken.

- Det er manglende forsert mekanisk avtrekk fra kokesone i kjøkkenet.

- Mekanisk avtrekk bør etableres.
