Tilstandsrapport

Enebolig

Høgda 7, 1820 SPYDEBERG

Befaringsdato: 02.03.2026

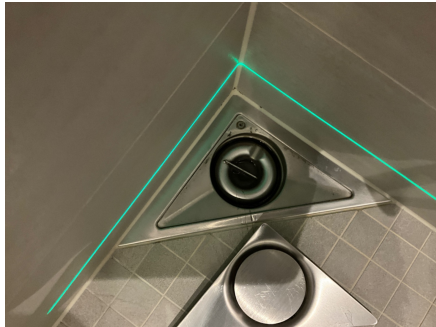
Det er nyere stålsluk og smøremembran med dokumentert utførelse.

- Eneste dokumentasjon på at uavhengig kontroll skal være gjennomført er i ferdigattest hvor det fremgår at kontrollansvarlige for utførelsen har sørget for sluttkontroll og avsluttende gjennomgang av kontrolldokumentasjon for det ferdige tiltaket. Gjennom dette har den kontrollansvarlige bekreftet ovenfor kommunen at kontroll er foretatt med tilfredsstillende resultat i samsvar med tillatelser og krav gitt i medhold av plan- og bygningsloven.

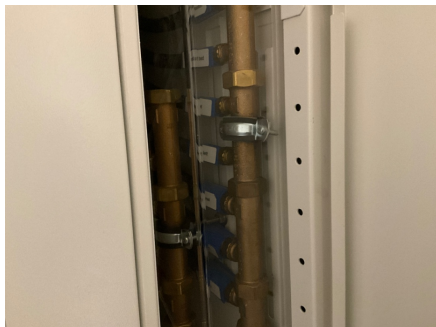
Innvendige vannledninger er av plast (rør-i-rør). Besiktiget i skap for tekniske installasjoner. Stoppekran og vannmåler er plassert i bad/vaskerom.

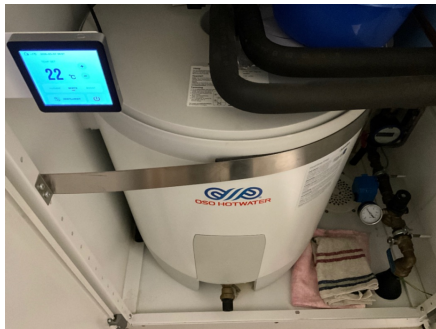
Varmtvannstanken er på ca. 120 liter, plassert i skap for tekniske installasjoner.

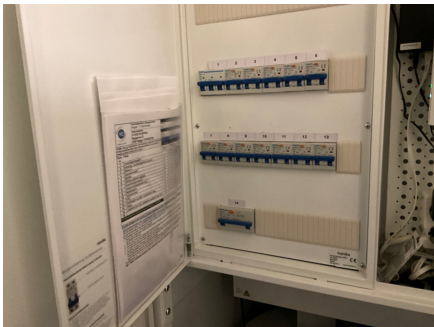
- Er det tegn på at kabelinnføringer og hull i inntak og sikringsskap ikke er tette, så langt dette er mulig å sjekke uten å fjerne kapslinger?
Nei
- Finnes det kursfortegnelse, og er den i samsvar med antall sikringer?
Ja
- Foreta en helhetsvurdering av det elektriske anlegget, dets alder, allmenne tilstand og fare for liv og helse. Bør det elektriske anlegget ha en utvidet el-kontroll?
Nei
