# Tilstandsrapport

📍 Wilhelm Færdens vei 13 C, 0361 OSLO

# gnr. 46, bnr. 61, snr. 10

Befaringsdato: 03.03.2025

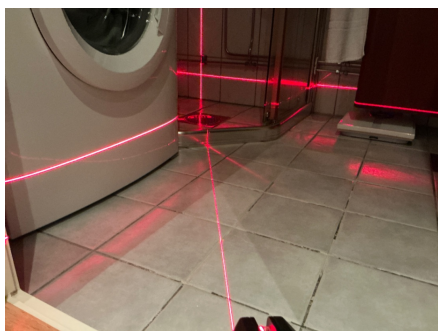
Eldre gulvfliser med bruksslitasje og med bom (hulrom) på enkelte av flisene, samt sprekkdannelser på to gulvfliser ved baderommets inngangsparti. Dype og utette fuger med svertesopp. Baderomsgulv med svak-/ manglende fall mot slukene, og det er en mulighet for at det kan forekomme vannlekkasje på våtrommet hvor vann ikke vil gå til sluk. Avgrenset dusj, hvor det ble registrert samling av vann som ikke renner til sluk.

Fall på baderomsgulv er kontrollert med krysslaser.

Renovering er påregnelig, men tidspunktet for når dette er nødvendig er vanskelig å si noe om.

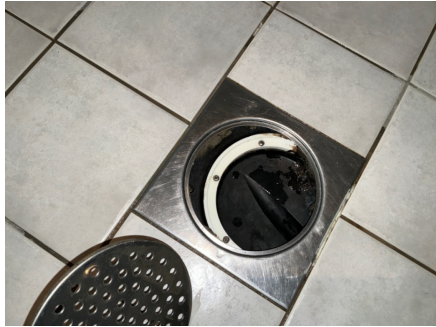
Kontroll av hjelpesluk.

- Overvåk tilstanden jevnlig. For å få tilstandsgrad 0 eller 1 må tettesjiktet skiftes ut, men tidspunktet for når dette er nødvendig er vanskelig å si noe om. Renovering er påregnelig, men tidspunktet for når dette er nødvendig er vanskelig å si noe om.

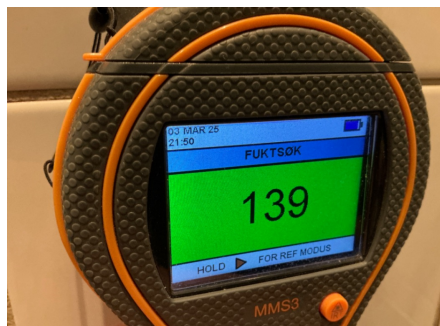
Det ble foretatt stikkprøvekontroll med Protimeter MMS3. Målingene viste ingen utslag utenfor normale verdier. Målingene gir kun en indikasjon og må ikke oppfattes som en garanti for baderommet.

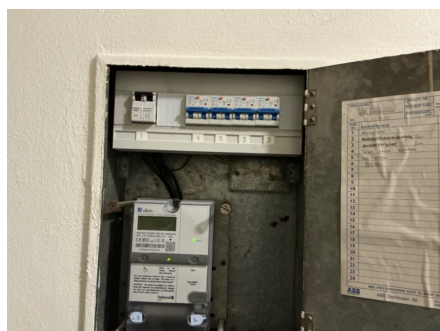
Automatsikringer i sikringsskap plassert i gang/fellesareal.
