# Nedre Møllenberg gate 7B 7014 TRONDHEIM

## Tilstandsrapport Eierskifte

Boligtype: Vertikaldelt tomannsbolig  
Byggeår: 1997  
BRA: 99 m<sup>2</sup>  
BRA-i: 99 m<sup>2</sup>  
Rapportdato: 20.2.2026 (Gyldig til 20.2.2027)

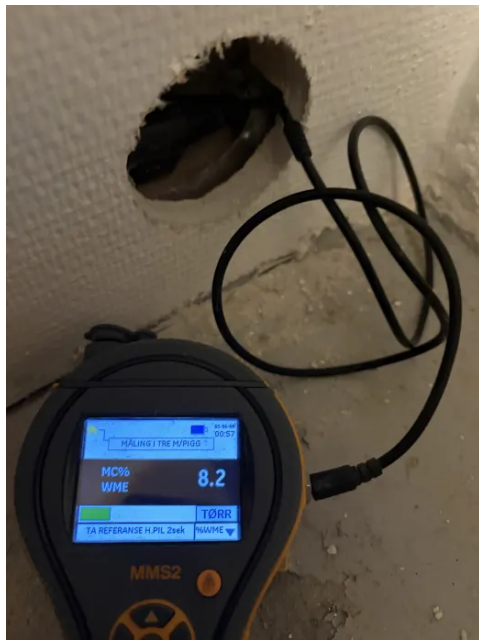
Ingen forhøyede fullverdige blir målt på bunnsvill i kjeller.

| Det er utført en visuell kontroll av tilgjengelige overflater, kombinert med hulltaking(bod) og bruk av fuktindikator. Undersøkelsen viser ingen tegn til skader. Påforede vegger mot terreng er imidlertid bygget med bruk av plastfolie som dampsperre. Dette øke risikoen for magasinering av fukt med påfølgende skadeutvikling. TG 2. | |

| Jevnlig kontroll i kjeller anbefales med tanke på oppbyggingsmetode og alder på drenering. | |

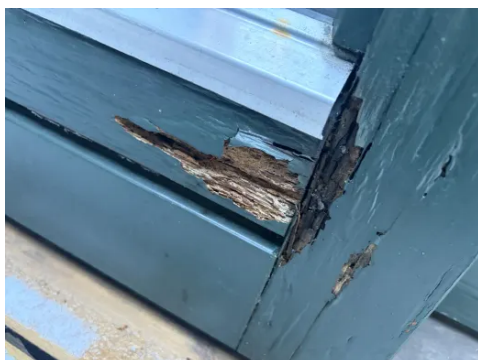
Synlig fuktskade på heve-skyvdør.

Vinduer og balkongdører er over 25 år og har følgelig aldringslitasjer. Det anmerkes likevel spesielt synlige fuktskader på heve-skyvdør og en generell slitasje på balkongdør. Justering av balkongdør bør også utføres.

Utskiftinger/ utbedringer på balkongdører og da spesielt på loft er påregnelig. Overflatebehandlinger må påregnes.

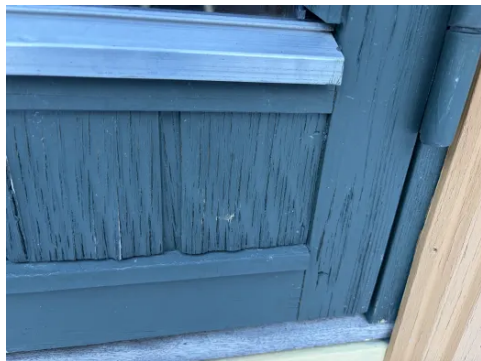
Slitasjer utvendig og utettheter i nedre del på balkongdør.

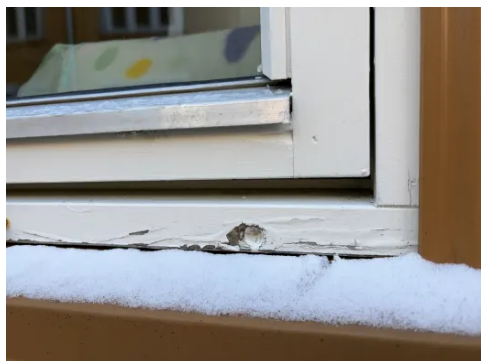
En generell utvendig slitasje på vinduer.

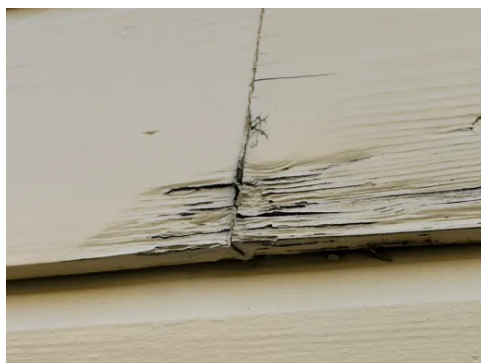
Stedvis synlige råteskader.

På husets værutsatte veggflater bærer kledningen preg av å være noe værslitt som en konsekvens av tidvis nedfukting og soltørking. På slike fukt og værutsatte veggflater må det påregnes hyppigere vedlikeholdsintervall. Videre er det stedvis synlige fuktskader på kledningen. Utover dette fremstår utvendig fasader uten skader eller behov for tiltak utover normalt vedlikehold.

TG 3 settes isolert på fuktskadet kledning.

Materialer med råteskader må skiftes ut.

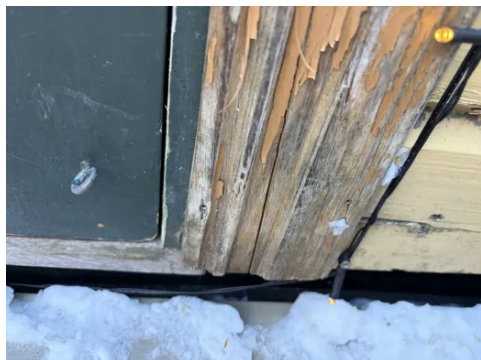
Slitasje på kledning og dekkbord.

TG 2 er satt med bakgrunn i synlig slitasje/ fuktskader på kledning.

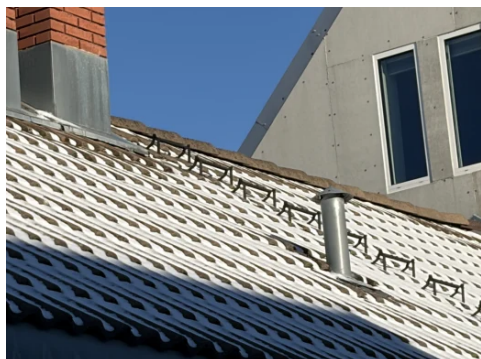
Kontroll er foretatt fra bakkenivå og takterrasse. Kontrollen er da begrenset grunnet stedvis snø på taket/ manglende adkomst. Undersøkelsen innvendig/ bakkenivå likevel viser ingen tegn på skader eller aktive lekkasjer på befaringsdagen. Det gjøres likevel oppmerksom på at taktekkingen nærmer seg halvparten av forventet brukstid(30 år).

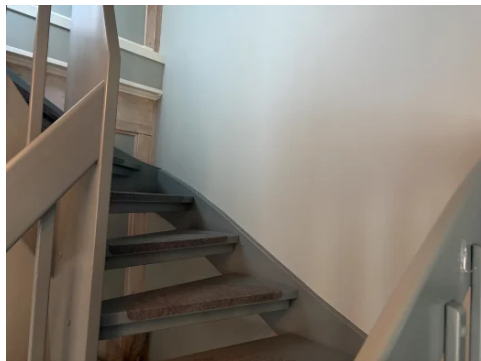
Manglende håndløper.

| Innvendig trapp mangler håndløper. Forholdet avviker fra dagens forskriftskrav og tilfredsstillende ikke anbefalt sikkerhetsnivå. Manglende håndløper reduserer muligheten for støtte og stabilitet ved bruk av trappen. | |

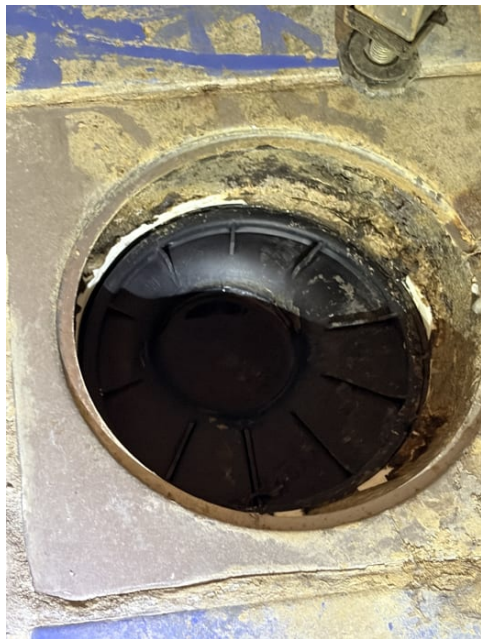
Sluket er et plastsluk og ingen tegn på skader blir registrert ved/ rundt sluket.

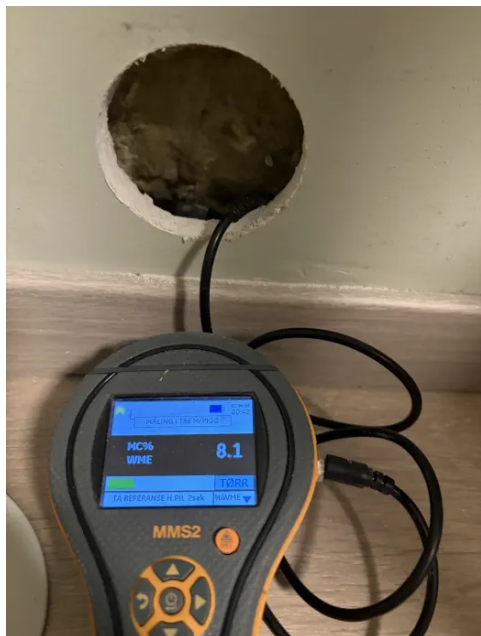
Undersøkelsen i tilstøtende rom viser ingen tegn til skader eller fukt i konstruksjonen.

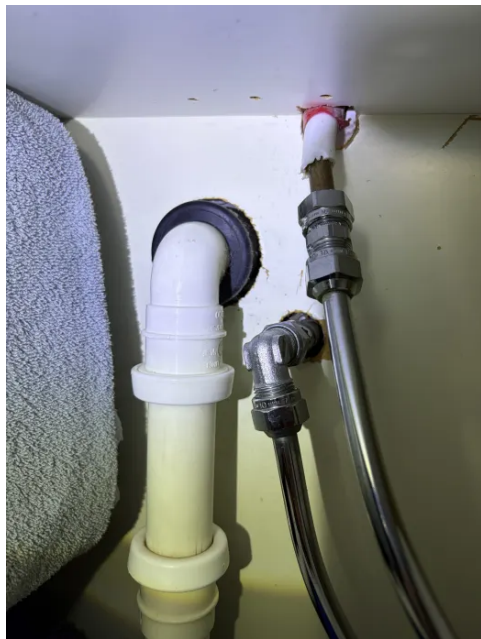
Det er ikke synlig tettesjikt rundt rørføringer i vegg til servant.

Sluket er et plastsluk og ingen tegn på skader blir registrert. Kontrollen er følgelig begrenset og det forventes da at membran er benyttet som fuktsikring bak og under flis og er påført på en fagmessig god måte etter leggeanvisning. Det er ikke synlig tettesjikt rundt rørføringer i vegg til servant.

Tilstandsgrad 2 er satt med bakgrunn i alder på tettesjikt og derav økt risiko for lekkasjer.

Det er viktig at sluk rengjøres jevnlig for å sikre god avrenning. Løsningen/utførelsen rundt rørgjennomføringer gir fare for fukt inn i konstruksjoner. Lokal utbedring må vurderes.

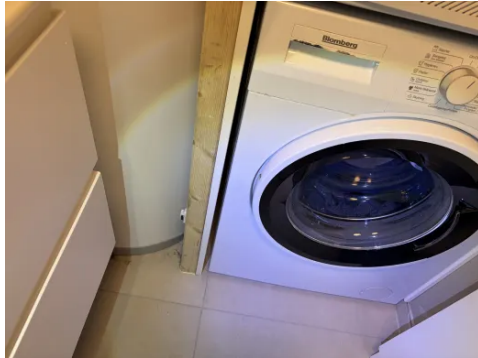
Sluk oplysses etablert under vaskemaskin/  
tørketrommel.

Det blir ikke registrert symptomer på skader eller synlige tilstandssvekkelser. Det anbefales på generelt grunnlag å kontrollere slukløsningen.
