# Vikhovlia 1146

## 7560 VIKHAMMER

### Tilstandsrapport Eierskifte

Boligtype: Leilighet i boligblokk

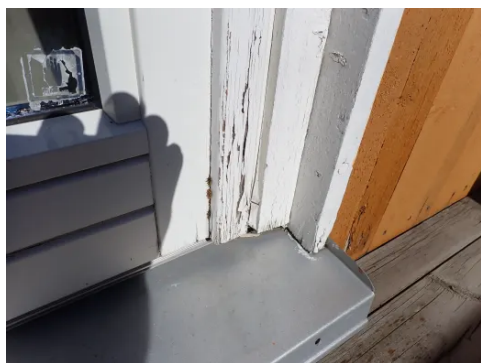
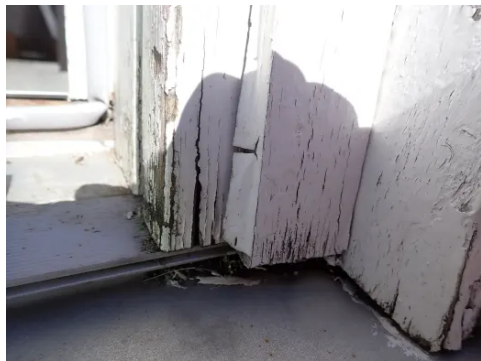
Eksempel på værslitt karm (heveskyvedør).

Eksempel på værslytt karm (heveskyvedør).

Karmer er stedvis værslytt vindu/balkongdør. Det ble noe registrert tregghet i åpne/lukkemekanisme på heveskyvedør.

Tilstandsgrad 2 er satt pga treg heveskyvedør og utvendig værslyttasje.

Justeringer/smøring anbefales på heve skyvedør.

Overflatebehandlinger må påregnes.

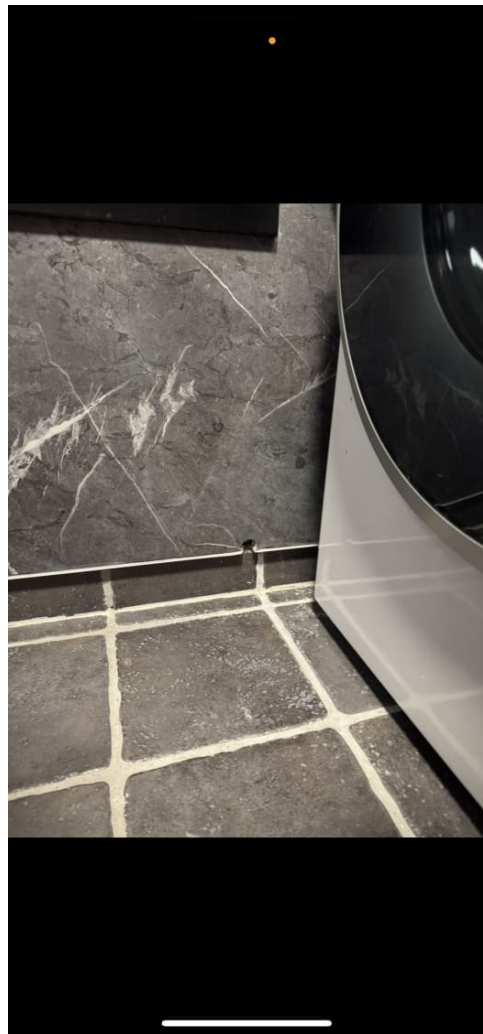
Rør for avrenning fra fordelerskap er etablert for langt inn bak platen med risiko for fukt bak platen ved en eventuell lekkasje.

Avrenning fra rørfordelingsskap ikke ført ut forbi platen, ved avrenning fra en eventuelt lekkasje og det er risiko for fuktskader i overgang vegg/baderomsplate.

Tilstandsgrad 2 er satt med bakgrunn i ikke tilfredsstillende avrenning fra fordelerskap.

Det må tilordnes slik at avrenningen fra rørfordelingsskap er ført ut forbi baderomsplaten, eller at det er tilstrekkelig tettet i overgang rør/baderomsplate.

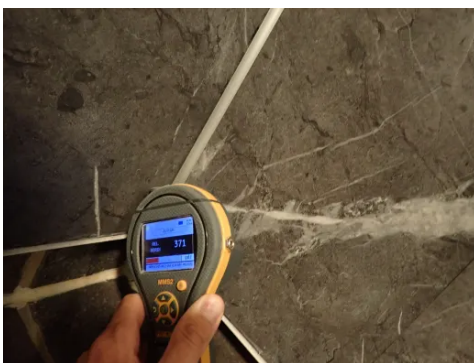
Det registreres fuktopptrekk og svelling i nedre del av baderomsplate.

Det registreres svelling i nedre del av baderomsplate i dusjonen som følger av fuktopptrekk pga delvis manglende silikonfuge i overgang plate/bunnlist. Selger har utført åpninger fra bakvegg med oversendte bilder, som viser at fukten ikke har trengt inn i konstruksjonen men kun er i nedre del av platen på innsiden av badet.

Tilstandsgrad 2 er satt med bakgrunn i fallforhold som er mindre enn referansenivået i rapporten og pga svelling/fuktopptrekk i nedre del av baderomsplate i dusjonen.

Lokal utskifting av baderomsplate med svelling anbefales. Bedre tetting med silikon i overgang bunnskinne og baderomsplatene anbefales for å hindre fuktopptrekk i nedre del av platen.

Pga registrerte avvik anbefales det å installere et dusjkabinett for å begrense overflater for belastning med fritt vann.

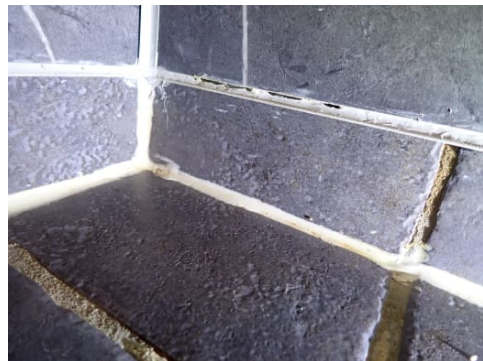
Delvis løsnet silikonfuge i nedre del av plate som kan være årsak til fuktopptrekk og svelling i badersomplaten.
