# Tilstandsrapport

Fritidsbolig

Oppsalveien 147, 7203 VINJEØRA

Befaringsdato: 20.08.2025

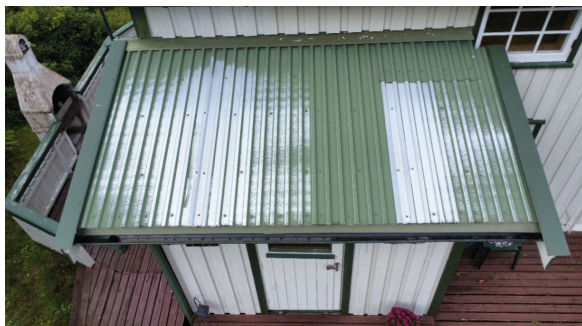
- Det er noe synlig rust/avskaling av lakk på takplater

Tak over inngang

- Overvåk tilstanden jevnlig. For å få tilstandsgrad 0 eller 1 må tekkingen skiftes ut, men tidspunktet for når dette er nødvendig er vanskelig å si noe om.
- Når taktekking og undertak begynner å bli gamle, øker risikoen for lekkasjer, noe som kan føre til omfattende og kostbare reparasjoner av underliggende konstruksjoner dersom en ikke foretar tiltak på konstruksjonene før dette oppstår.
- Lokal overflatebehandling av rust/avskaling av lakk er anbefalt for å øke takets levetid. Det er utført flikking av skader på hovedtak i 2016/2017

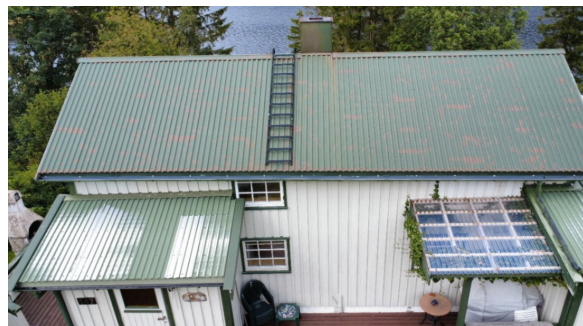
Oversikt hovedtak

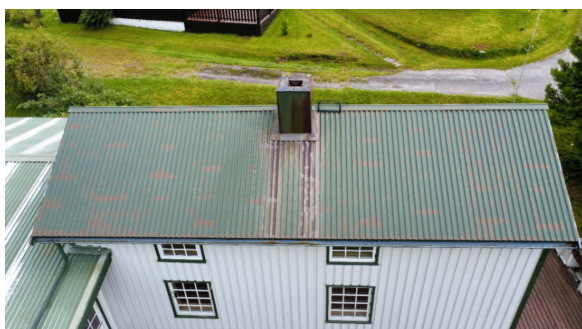
Oversikt hovedtak

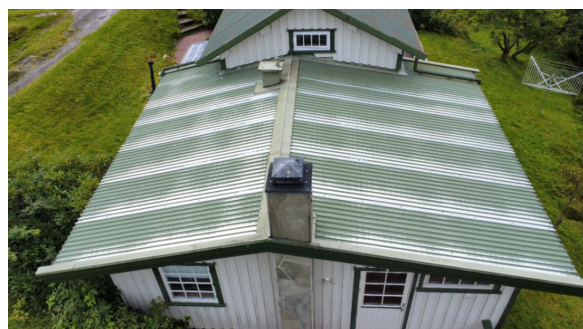
Tak på tilbygg

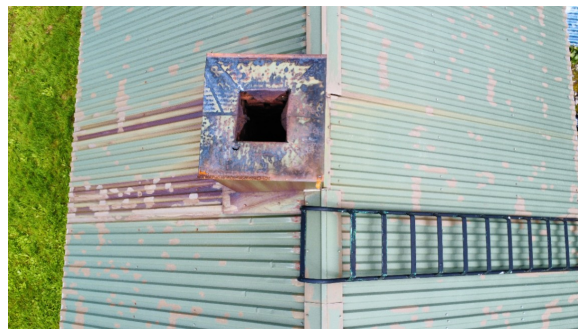
Pipehatt og takstige

- Det er ikke krav om utbedring av snøfangere opp til dagens krav.
- Det bør lages system for bortledning av vann fra taknedløp ved grunnmur.
- Stigetrinn for feier må monteres.
- Overvåk tilstanden jevnlig. For å få tilstandsgrad 0 eller 1 må beslag/renner/nedløp skiftes ut, men tidspunktet for når dette er nødvendig er vanskelig å si noe om.
- Pipehatt bør monteres på boligen for å hindre vann å trenge ned i pipen. Det kan medføre ytterligere skade på pipe og i tillegg føre til vannlekkasjer i rom med sotluke.

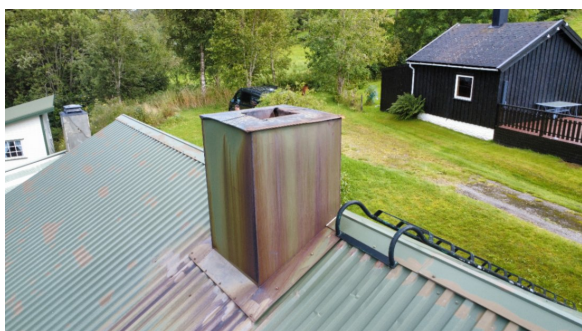
Pipehatt

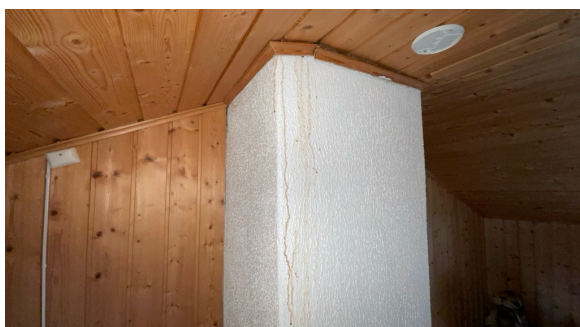
- Det er begrenset/dårlig ventilering av takkonstruksjonen.
- Det er påvist fuktskjolder/skader i takkonstruksjonen.
- Det er avvik:

Noe rennemerker på pipeløp

- Tiltak:
  - Begrenset lufting av takkonstruksjon, men det ble ikke observert tegn til kondens som følge av dette ved kontroll på loft. Men det gjøres oppmerksom på at endret bruk med mer oppvarming kan endre dette. Det anbefales å undersøke muligheten for å få etablert bedre lufting ut mot raftekasser. Evt. så tas dette sammen med taktekking.
  - Det bør etableres tilkomst eller det innhentes dokumentasjon på oppbygging av område uten tilkomst. Inspeksjon er utført fra tilgjengelige områder i underliggende etasje for takkonstruksjonen.
  - Påviste fuktskjolder ved pipe bør holdes under oppsikt over tid og tiltak må vurderes ut fra hvordan dette utvikler seg. Det er ikke målt forhøyde fuktverdier på befaringsdagen.

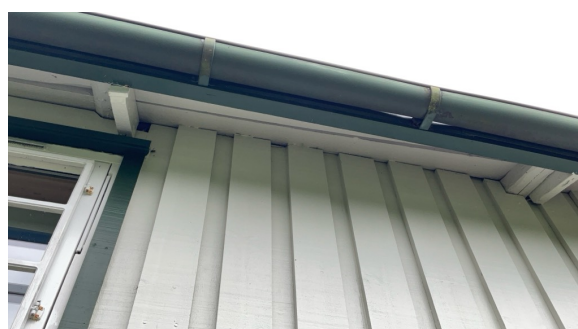
Begrenset ventilering langs raffekasse

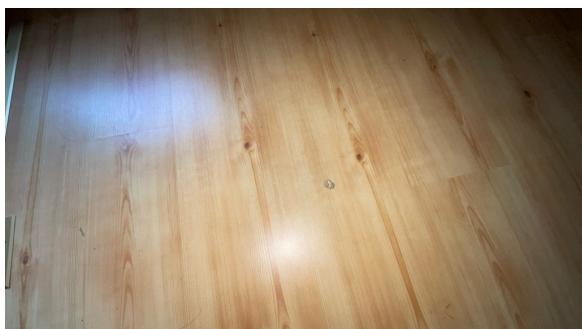
Skade på laminatgulv loftsgang.

- Lokal utbedring må kunne påregnes. Det må også kunne påregnes noe flikking/utbedring når inventar tas ned og flyttes ut

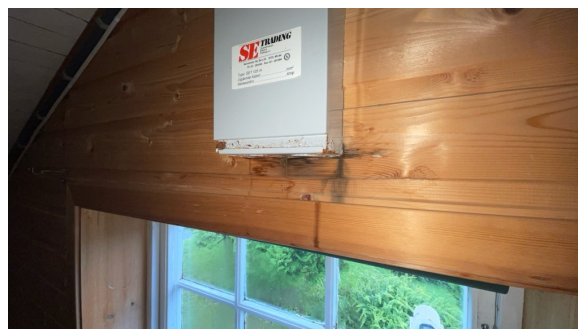
Fuktmerker ved hovedbryter til strøm på loftsgang. Ingen forhøyede fuktverdier er målt på befaringsdagen.

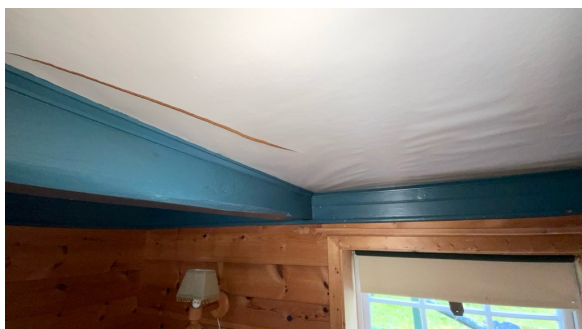
Tapet i himling på stue/kjøkken er løsnet og skadet.

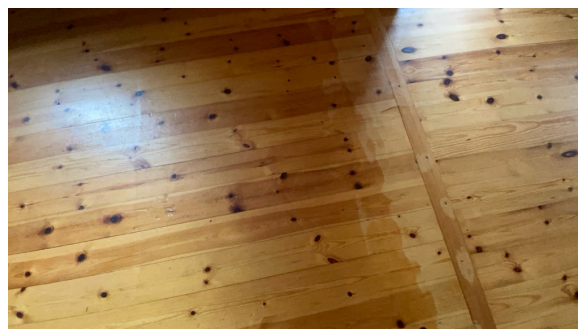
Overflateslitasje/merker i tregulv på stuer/kjøkken

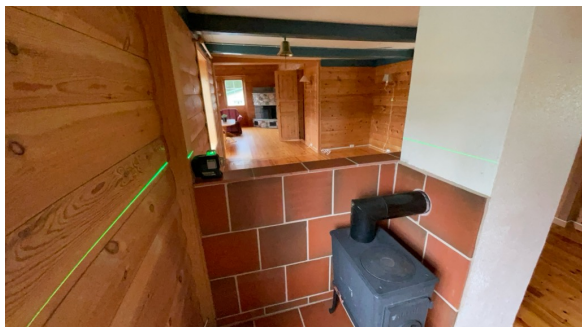
1. etasje

Plassering av laser ved kontroll av stue/kjøkken. Det er målt 24 mm høydeforskjell gjennom rommet. TG 2. Over en avstand på 2 meter er det målt 12 mm fra kjøleskap mot kjøkkeninnredningen. TG 2

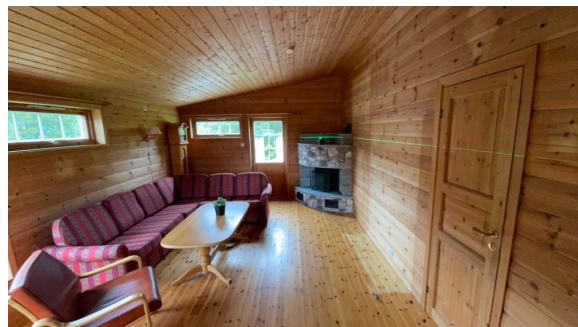
1. etasje

Plassering av laser ved kontroll av stue. Det er målt 10 mm høydeforskjell gjennom rommet. TG 1.

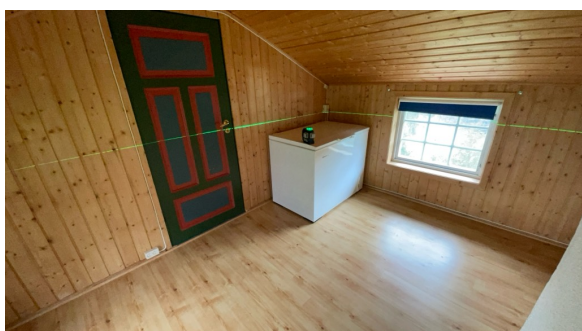
Loft

Plassering av laser ved kontroll av allrom. Det er målt 42 mm høydeforskjell gjennom rommet. TG 3. Over en avstand på 2 meter er det målt 42 mm fra ytre hjørne mot gang nedside til senter av rommet. TG 3

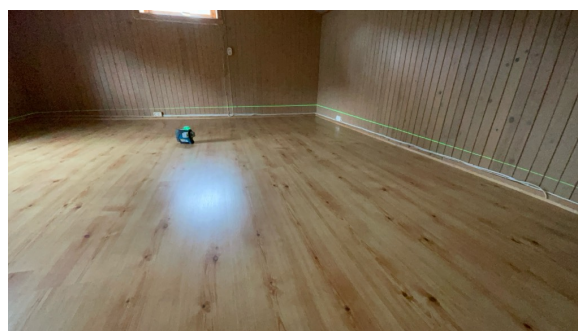
Loft

Plassering av laser ved kontroll av soverom. Det er målt 118 mm høydeforskjell gjennom rommet. TG 3. Over en avstand på 2 meter er det målt 77 mm fra yttervegg ved stikkontakt mot laserplassering. TG 3

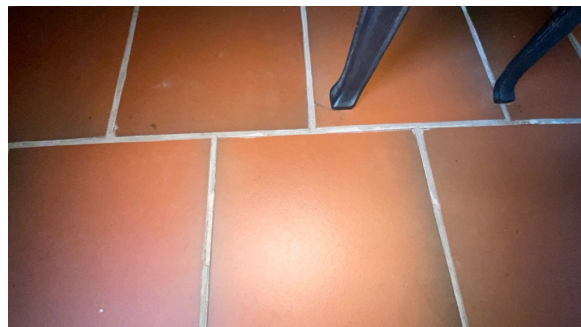
- Vedovn/peis har nådd over halvparten av forventet funksjonstid. Det vil være større større behov for vedlikehold i tiden som kommer.
- Pipehatt bør monteres for å hindre vann å trenge ned i pipen. Det kan medføre ytterligere skade på pipe og i tillegg føre til vannlekkasjer i rom med sotluke. Kommentert også under. pkt. nedløp og beslag.
- Erfaringsmessig ser vi at teglsteinspiper ofte har et behov for rehabilitering etter Ca. 50 år. Med hensyn til alder har pipa nådd over halvparten av forventet funksjonstid.
- Flis på gulv under ildsted har bom i flis/skiifer (Løse flis) og riss/slitte fuger

Ris/bom i flis under vedovn

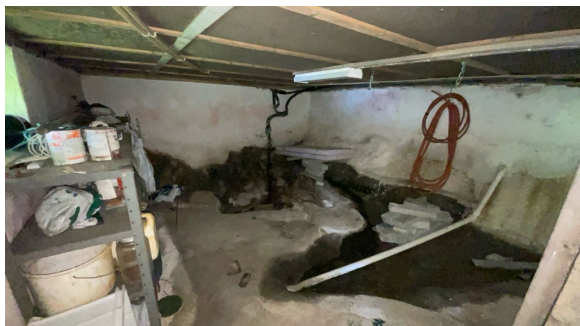
- Det er begrenset ventilering/luftgjennomstrømning i krypkjeller.
- Synlige kokonger fra edderkopper tyder på høy luftfuktighet i kjeller/krypkjeller

Synlig fukt som kommer via fjellet

- Bedre ventilering må etableres.
  - Kryp kjeller er å betrakte som en risikokonstruksjon som erfaringsmessig har høy skadefrekvens. Det anbefales å kontrollere krypkjeller jevnlig og sørge for god ventilering.
  - I tiltakskostanden er det hensyntatt å etablere bedre ventilering/sirkulasjon i kjeller. Valg av løsning vil påvirke totalkostnaden.

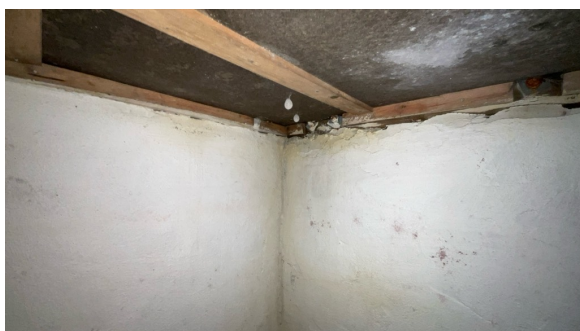
Synlige kokonger

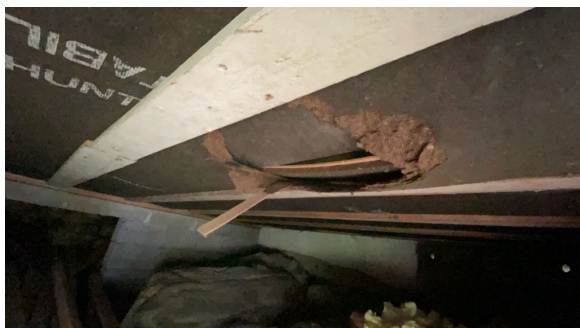
- Det er stedvis påvist fuktnivå som tilsier at konstruksjonen kan ha fuktskader.
- Det er avvik:
  - Synlige kokonger fra edderkopper tyder på høy luftfuktighet i kjeller/krypkjeller
  - Det er lagret mye under hytten noe som redusere ventilering av krypkjeller/kryprom.
  - Mangler/skade i vindsperre og isolasjon på deler av bjelkelag.
  - TG 3 er gitt på grunn av fuktmåling som viser 23,4%

Skade på stubbeloft

- Tiltak:
    - Skader i stubbeloft bør utbedres
    - Ved å isolere kjeller og montere dampspærre vil krypkjelleren få jevnere temperatur og redusere avdamping av fukt. Benyttes vintermatte er det ikke behov for egen dampspærre.

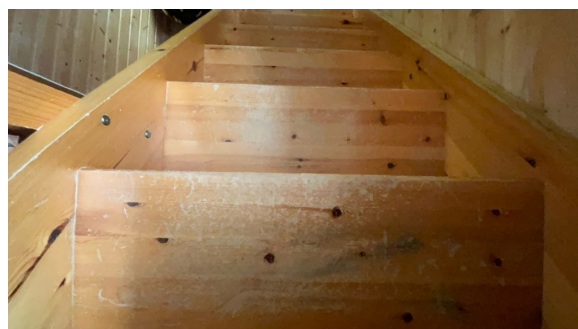
Slitt overflate/merker i trapp

- Håndløper bør monteres, men det var ikke krav på byggetidspunktet.
- Det er ikke krav om utbedring av åpninger opp til dagens krav.
- Det er ikke krav om utbedring av rekkverkshøyder opp til dagens krav.
- Ikke behov for umiddelbare tiltak, må vurderes ut fra egne ønsker og behov.

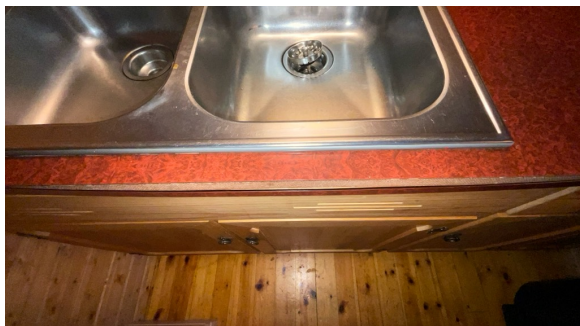
- Det er avvik:
- Selger opplyser at oppvaskmaskin ikke fungerer
- List på benkeplate ved vask er løsnet
- Misfarging innvendig i skap under vask

List på benkeplate ved vask er løsnet

- Tiltak:
- Oppvaskmaskin må byttes evt. fjernes
- List på benkeplate må utbedres

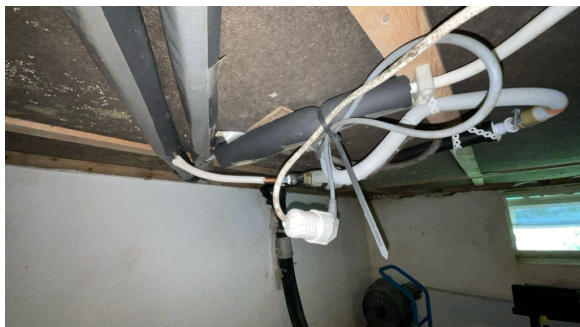
Ikke fagmessig utførelse på tilkobling av oppvaskmaskin

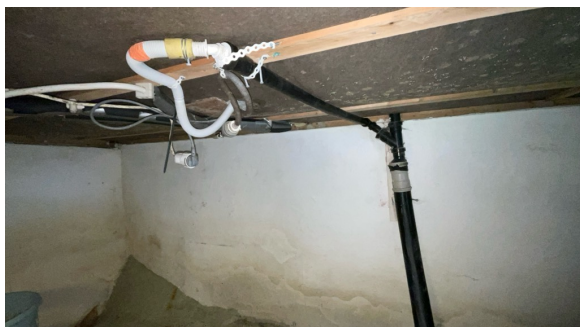
Ikke fagmessig utført arbeid med tilkobling av avløp til oppvaskmaskin

- I forbindelse med oppgradering av våtrom vil det være naturlig med utskiftning av rør.
- Eldre avløpsrør har blant annet større sannsynlighet for lekkasjer, noe som kan føre til omfattende og kostbare vannskader i boliger.
- Det er ikke behov for utbedringstiltak siden anlegget fungerer i dag, men ut ifra alder kan skader plutselig oppstå på eldre anlegg.

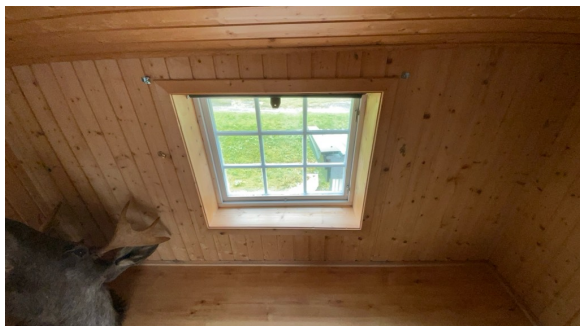
- Det er påvist mangelfull ventilasjon på ett eller flere rom i boligen.

Mangler ventil på allrom loft

- Det bør etableres veggventiler/vindusventiler i alle oppholdsrom som ikke har det.

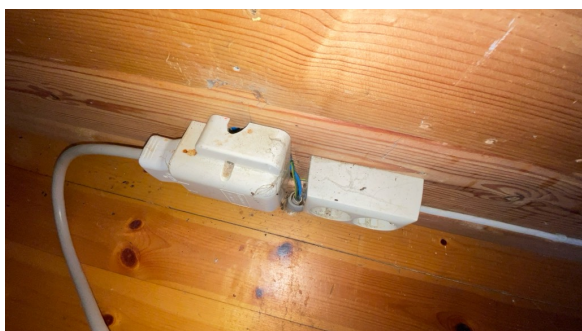
Synlige leder ved kontakt til komfyr
