Oppsalveien 147, 7203 VINJEØRA

**Fritidseiendom beliggende i  
landlige omgivelser på Staurset**

Fritidsbolig  
 Oppsalveien 147, 7203 VINJEØRA  
 HEIM kommune  
 gnr. 139, bnr. 11

Befaringsdato: 20.08.2025      Rapportdato: 04.09.2025      Oppdragsnr.: 20704-1588      Referansenummer: GG1330

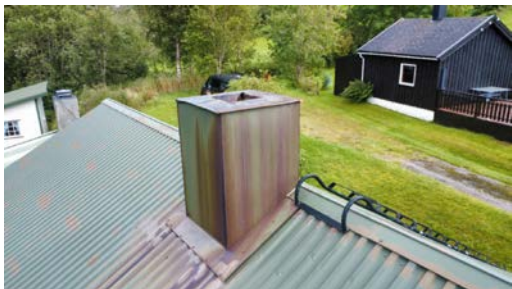
- Det er ikke krav om utbedring av snøfangere opp til dagens krav.
- Det bør lages system for bortledning av vann fra taknedløp ved grunnmur.
- Stigetrinn for feier må monteres.
- Overvåk tilstanden jevnlig. For å få tilstandsgrad 0 eller 1 må beslag/renner/nedløp skiftes ut, men tidspunktet for når dette er nødvendig er vanskelig å si noe om.
- Pipehatt bør monteres på boligen for å hindre vann å trenge ned i pipen. Det kan medføre ytterligere skade på pipe og i tillegg føre til vannlekkasjer i rom med sotluke.

Pipehatt

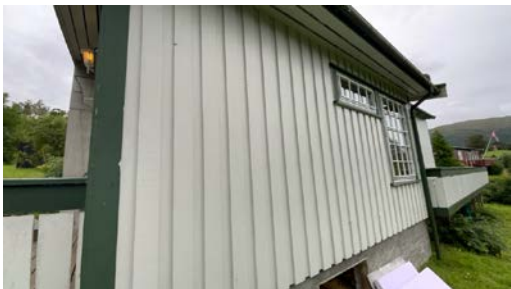
Bilde tilsendt av selger etter fjerning av planter som viser at veggen ikke har noe skader

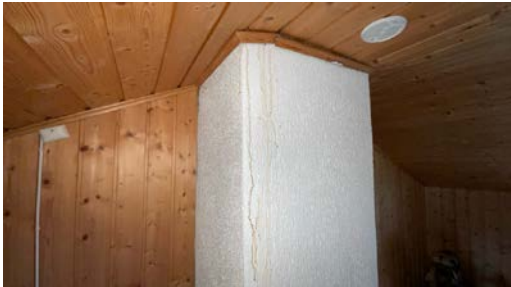
- Påviste fuktskjolder ved pipe bør holdes under oppsikt over tid og tiltak må vurderes ut fra hvordan dette utvikler seg. Det er ikke målt forhøyde fuktverdier på befaringsdagen.

Noe rennemerker på pipeløp

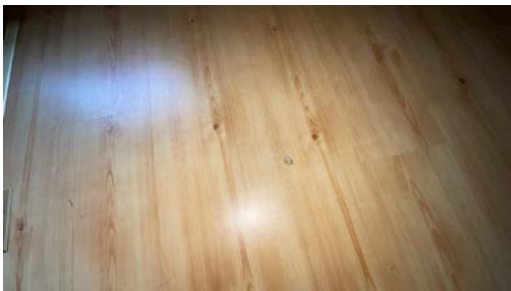
Skade på laminatgulv loftsgang.

- Lokal utbedring må kunne påregnes. Det må også kunne påregnes noe flikking/utbedring når inventar tas ned og flyttes ut

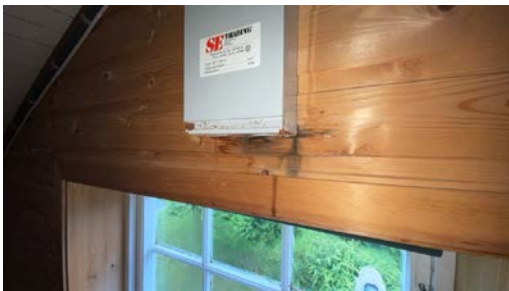
Fuktmerker ved hovedbryter til strøm på loftsgang. Ingen forhøyede fuktverdier er målt på befaringsdagen.

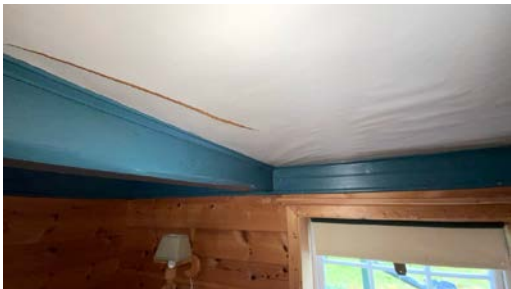
Tapet i himling på stue/kjøkken er løsnet og skadet.

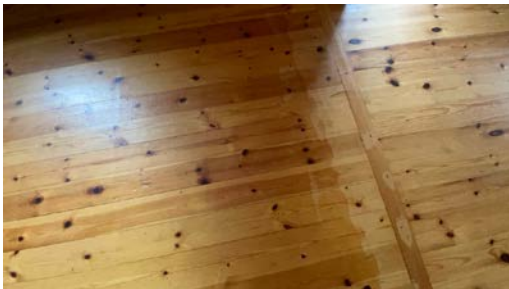
Overflateslitasje/merker i tregulv på stuer/kjøkken

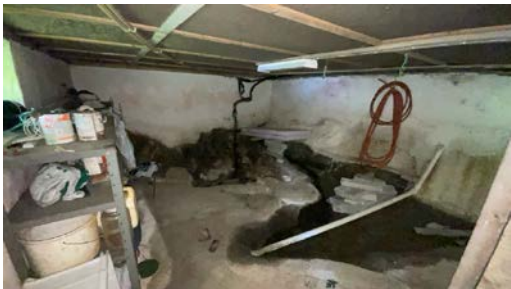
Synlig fukt som kommer via fjellet

- Kryp kjeller er å betrakte som en risikokonstruksjon som erfaringsmessig har høy skadefrekvens. Det anbefales å kontrollere krypkjeller jevnlig og sørge for god ventilering.
- I tiltakskostanden er det hensyntatt å etablere bedre ventilering/sirkulasjon i kjeller. Valg av løsning vil påvirke totalkostnaden.

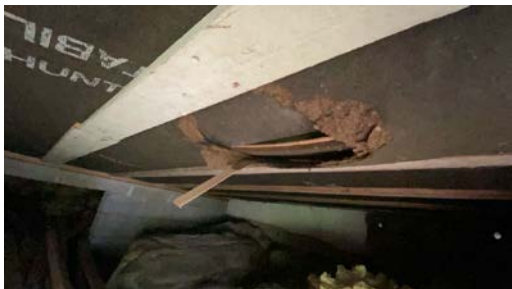
- Synlige kokonger fra edderkopper tyder på høy luftfuktighet i kjeller/krypkjeller
- Det er lagret mye under hytten noe som redusere ventilering av krypkjeller/kryprom.
- Mangler/skade i vindsperre og isolasjon på deler av bjelkelag.
- TG 3 er gitt på grunn av fuktmåling som viser 23,4%

Skade på stubbeloft

- Skader i stubbeloft bør utbedres
- Ved å isolere kjeller og montere dampsperre vil krypkjelleren få jevnere temperatur og redusere avdamping av fukt. Benyttes vintermatte er det ikke behov for egen dampsperre.
- Krypkjeller er å betrakte som en risikokonstruksjon som erfaringsmessig har høy skadefrekvens. Det anbefales å kontrollere krypkjeller jevnlig og sørge for god ventilering.
- Det bør også ryddes ut og fjernes alt organisk materiale i hele krypkjelleren som ligger på bakken.
- I tiltakskostanden er det hensyntatt å fjerne alt i kjeller og isolere med vintermatter. I tillegg etableres ny luke med bedre ventilering
- Info ved fuktmåling.

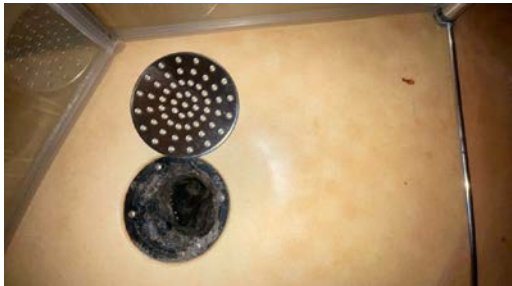
Sluk

- Manglende oppgradering av våtrommet medfører høy risiko for at konstruksjonene ikke vil tåle vanlig bruk av vann eller lekkasjer. Dette kan føre til fuktskader på tilstøtende konstruksjoner.
- Badet har TG 3 på grunn av alder, påviste punkter og usikker rest levetid på vinylbelegg. Ved å montere dusjkabinett og ingen direkte vannbelastning på overflater, kan badet fortsatt benyttes på eget ansvar. anbefaler da at det monteres vannstoppventil med vannføler ved dør.
- Tiltakskostnad er satt ut fra full renovring i henhold til dagens tekniske forskrifter. Valgte løsning ved renovring kan påvirke kostnaden.

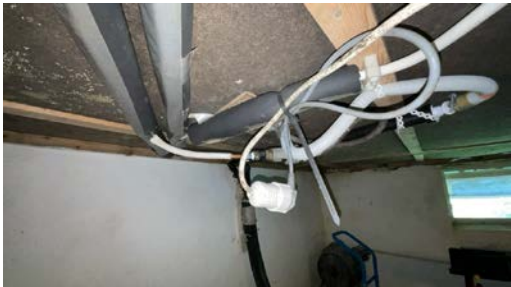
Ikke fagmessig utførelse på tilkobling av oppvaskmaskin

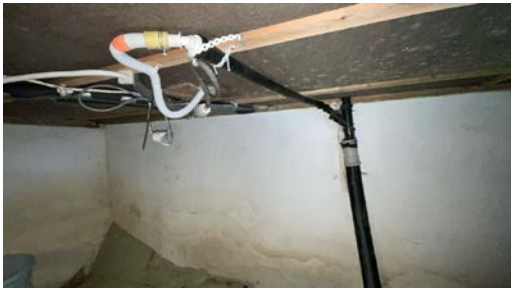
Ikke fagmessig utført arbeid med tilkobling av avløp til oppvaskmaskin

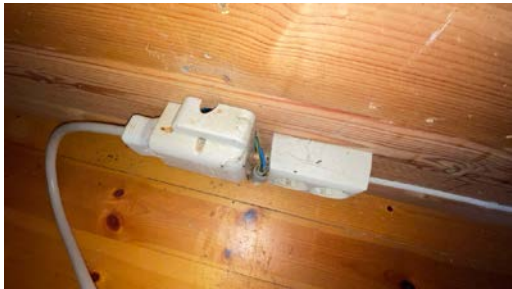
Synlige leder ved kontakt til komfyr
