Oppsalveien 147, 7203 VINJEØRA

**Fritidseiendom beliggende i  
landlige omgivelser på Staurset |  
Båtplass medfølger**

Tilstandsrapport .....31

| Befaringsdato: 20.08.2025 | Rapportdato: 04.09.2025 | Oppdragsnr.: 20704-1588 | Referansenummer: GG1330 |

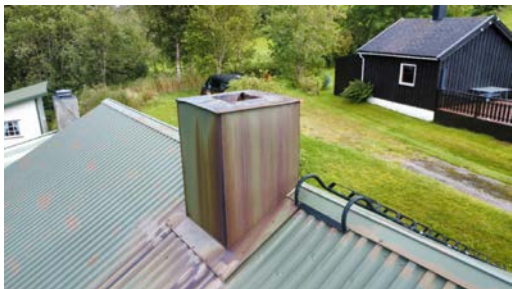
Pipehatt

- Det er ikke krav om utbedring av snøfangere opp til dagens krav.
- Det bør lages system for bortledning av vann fra taknedløp ved grunnmur.
- Stigetrinn for feier må monteres.
- Overvåk tilstanden jevnlig. For å få tilstandsgrad 0 eller 1 må beslag/renner/nedløp skiftes ut, men tidspunktet for når dette er nødvendig er vanskelig å si noe om.
- Pipehatt bør monteres på boligen for å hindre vann å trenge ned i pipen. Det kan medføre ytterligere skade på pipe og i tillegg føre til vannlekkasjer i rom med sotluke.

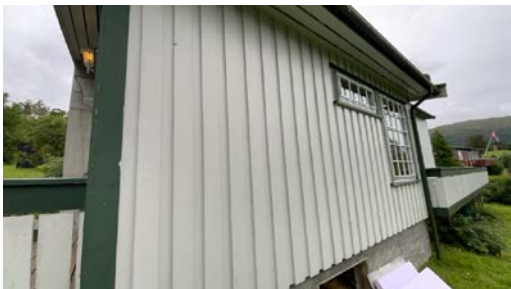
Bilde tilsendt av selger etter fjerning av planter som viser at veggen ikke har noe skader

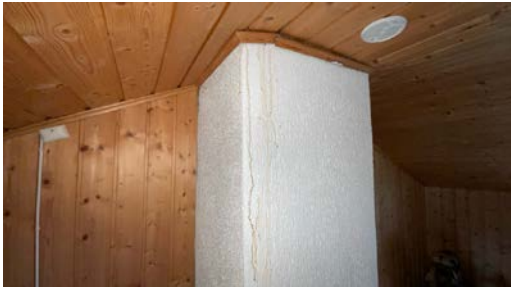
- Det er begrenset/dårlig ventilering av takkonstruksjonen.
- Det er påvist fuktskjolder/skader i takkonstruksjonen.
- Det er avvik:

Noe rennemerker på pipeløp

- Påviste fuktskjolder ved pipe bør holdes under oppsikt over tid og tiltak må vurderes ut fra hvordan dette utvikler seg. Det er ikke målt forhøyde fuktverdier på befaringsdagen.

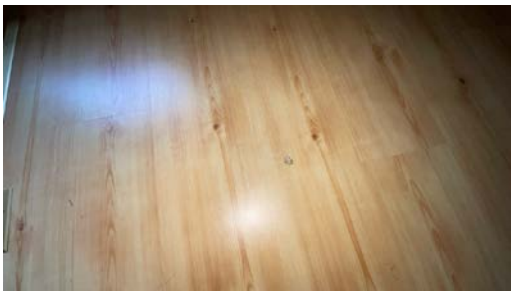
- Flytende gulv av laminat er ikke montert i henhold til leggeanvisninger fra produsenten på soverom og allrom loft med tanke på forskyvning av skjøter.
- Skade på laminatgulv loftsgang.
- Fuktmerker ved hovedbryter til strøm på loftsgang. Ingen forhøyede fuktverdier er målt på befaringsdagen.
- Mangler list i overgang mellom panel på kjøkken
- List er for kort ved benkeplate på kjøkken
- Tapet i himling på stue/kjøkken er løsnet og skadet.
- Overflateslitasje/merker i tregulv på stuer/kjøkken

Skade på laminatgulv loftsgang.

- Lokal utbedring må kunne påregnes. Det må også kunne påregnes noe flikking/utbedring når inventar tas ned og flyttes ut

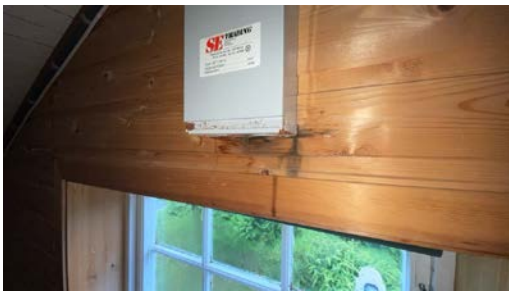
Fuktmerker ved hovedbryter til strøm på loftsgang. Ingen forhøyede fuktverdier er målt på befaringsdagen.

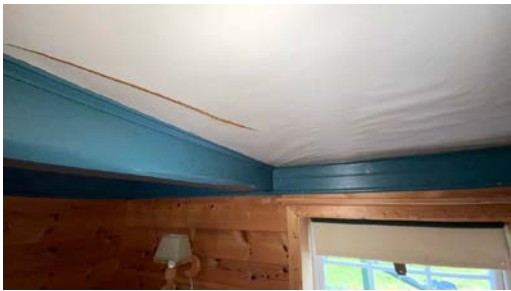
Tapet i himling på stue/kjøkken er løsnet og skadet.

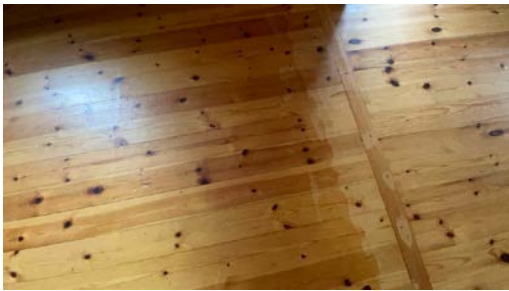
Overflateslitasje/merker i tregulv på stuer/kjøkken

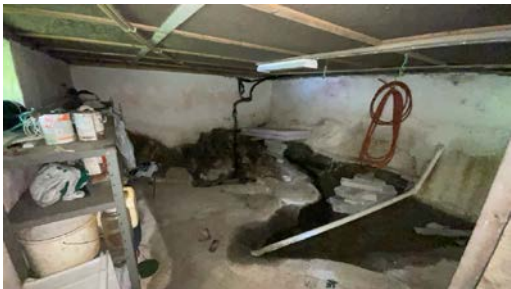
- Det er begrenset ventilering/luftgjennomstrømning i krypkjeller.
- Synlige kokonger fra edderkopper tyder på høy luftfuktighet i kjeller/krypkjeller

Synlig fukt som kommer via fjellet

- Bedre ventilering må etableres.
- Krypkjeller er å betrakte som en risikokonstruksjon som erfaringsmessig har høy skadefrekvens. Det anbefales å kontrollere krypkjeller jevnlig og sørge for god ventilering.
- I tiltakskostanden er det hensyntatt å etablere bedre ventilering/sirkulasjon i kjeller. Valg av løsning vil påvirke totalkostnaden.

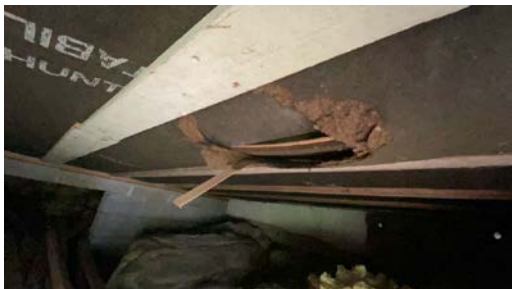
- Det er stedvis påvist fuktnivå som tilsier at konstruksjonen kan ha fuktskader.
- Det er avvik:

- Synlige kokonger fra edderkopper tyder på høy luftfuktighet i kjeller/krypkjeller
- Det er lagret mye under hytten noe som redusere ventilering av krypkjeller/kryprom.
- Mangler/skade i vindsperre og isolasjon på deler av bjelkelag.
- TG 3 er gitt på grunn av fuktmåling som viser 23,4%

Skade på stubbeloft

- Skader i stubbeloft bør utbedres
- Ved å isolere kjeller og montere dampsperre vil krypkjelleren få jevnere temperatur og redusere avdamping av fukt. Benyttes vintermatte er det ikke behov for egen dampsperre.
- Krypkjeller er å betrakte som en risikokonstruksjon som erfaringsmessig har høy skadefrekvens. Det anbefales å kontrollere krypkjeller jevnlig og sørge for god ventilering.
- Det bør også ryddes ut og fjernes alt organisk materiale i hele krypkjelleren som ligger på bakken.
- I tiltakskostanden er det hensyntatt å fjerne alt i kjeller og isolere med vintermatter. I tillegg etableres ny luke med bedre ventilering
- Info ved fuktmåling.

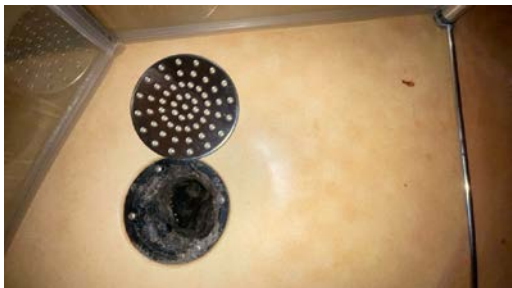
Sluk

- Manglende oppgradering av våtrommet medfører høy risiko for at konstruksjonene ikke vil tåle vanlig bruk av vann eller lekkasjer. Dette kan føre til fuktskader på tilstøtende konstruksjoner.
- Badet har TG 3 på grunn av alder, påviste punkter og usikker rest levetid på vinylbelegget. Ved å montere dusjkabinett og ingen direkte vannbelastning på overflater, kan badet fortsatt benyttes på eget ansvar. anbefaler da at det monteres vannstoppventil med vannføler ved dør.
- Tiltakskostnad er satt ut fra full renovring i henhold til dagens tekniske forskrifter. Valgte løsning ved renovring kan påvirke kostnaden.

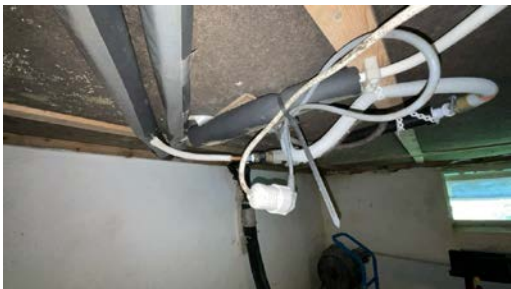
Ikke fagmessig utførelse på tilkobling av oppvaskmaskin

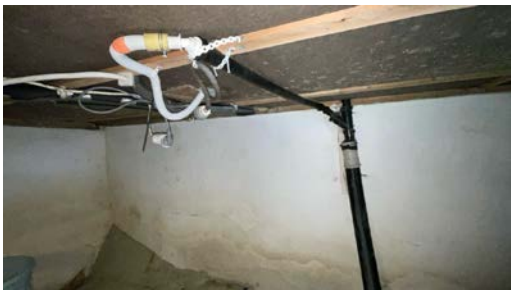
Ikke fagmessig utført arbeid med tilkobling av avløp til oppvaskmaskin

- I forbindelse med oppgradering av våtrom vil det være naturlig med utskiftning av rør.
- Eldre avløpsrør har blant annet større sannsynlighet for lekkasjer, noe som kan føre til omfattende og kostbare vannskader i boliger.
- Det er ikke behov for utbedringstiltak siden anlegget fungerer i dag, men ut ifra alder kan skader plutselig oppstå på eldre anlegg.

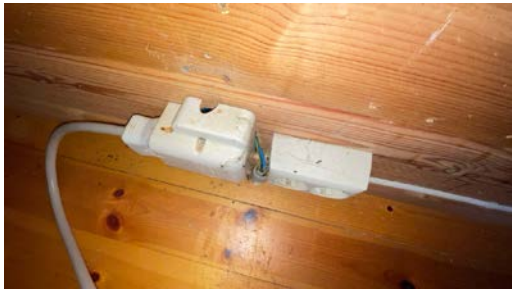
Synlige leder ved kontakt til komfyr
