# Tilstandsrapport

Enebolig

Movegen 6, 2240 MAGNOR

Oppdragsnr.: 14382-1916

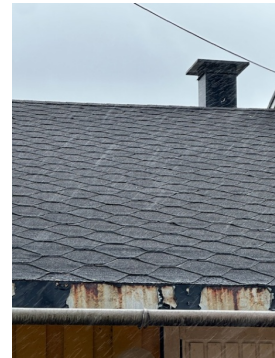
Tak tekkes med takshingel. Det er noe mose på tak. Siden taket (takkonstruksjon, takteking og skorstein) kun er observert fra bakkenivå, er vurderingen begrenset av dette. Det er ikke sikkerhetsmessig forsvarlig å bevege seg ut på taket eller observere fra stige. Selv om det ikke er avdekket skader under befaringen, betyr ikke dette at det ikke foreligger skader som en besiktigelse på taket kan avdekke. Vær oppmerksom på denne risikoen. En undersøkelse av taket kan utføres av en fagperson under tilstrekkelige sikkerhetsforhold.

- Når takteking og undertak begynner å bli gamle, øker risikoen for lekkasjer, noe som kan føre til omfattende og kostbare reparasjoner av underliggende konstruksjoner dersom en ikke foretar tiltak på konstruksjonene før dette oppstår.

• Tidspunkt for utskifting av takteking nærmer seg.

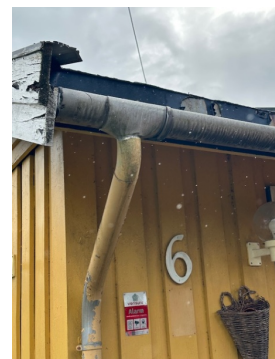
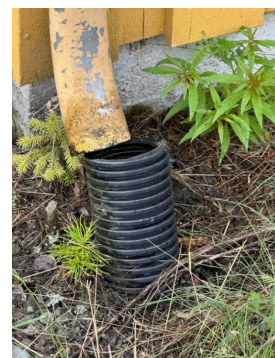
### ! TG 2 Nedløp og beslag

Forkantblekk, takrenner og nedløp i lakkert metall.

- Overvåk tilstanden jevnlig. For å få tilstandsgrad 0 eller 1 må beslag/renner/nedløp skiftes ut, men tidspunktet for når dette er nødvendig er vanskelig å si noe om.
- Det er ikke krav om utbedring av snøfangere opp til dagens krav.

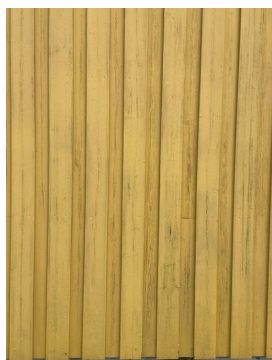
### ! TG 2 Veggkonstruksjon

- Det er påvist spredte råteskader i bordkledningen.

- Råteskadet trekledning må skiftes ut.

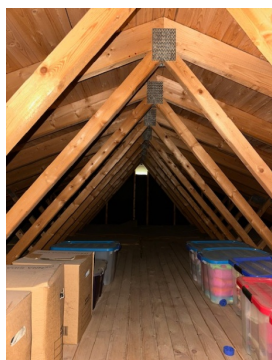
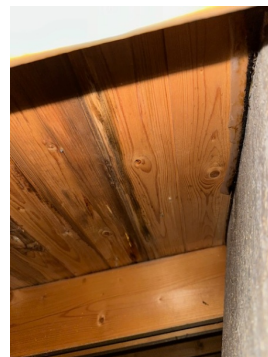
## TG 2 Takkonstruksjon/Loft

- Det er påvist avvik rundt gjennomføringer i takflaten.

Synlig fuktmerke v/luftepipe.

Overvåk tilstanden - sjekk om det er lekkasje i beslag eller tak v/pipe.

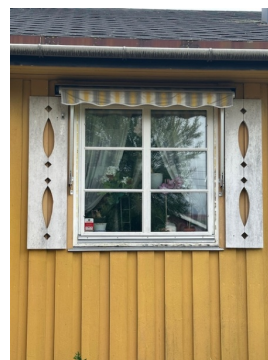
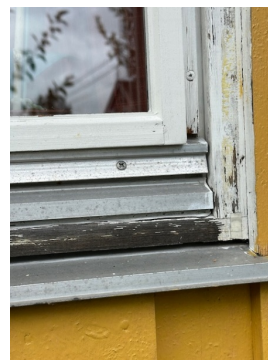
## TG 2 Vinduer

- Det er påvist avvik rundt innsetningsdetaljer.
- Karmene i vinduer er slitte og det er sprekker i trevirket.
- Det er avvik:

Det bør påregnes utskifting av vinduene, da vinduer har en normal levetid på 20-30 år.

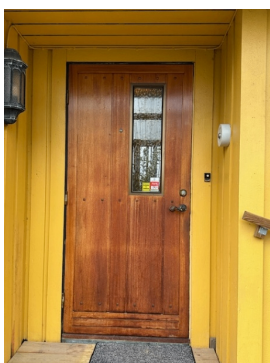
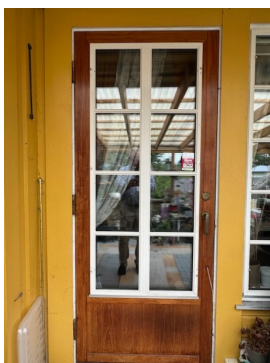
## TG 2 Dører

Teak inngangsdør med glass i dørblad og terrassedør i teak med 3-lags isolerglass

Det må påregnes en oppgradering av dører.

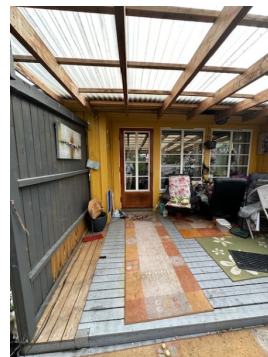
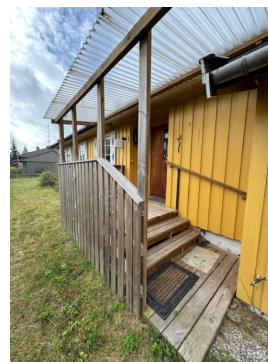
## TG 2 Balkonger, terrasser og rom under balkonger

Takoverbygget terrasse v/stue (2019) på 19 m<sup>2</sup>, i trekonstruksjoner. Spaltegulv. Pulttak i trekonstruksjoner, tekket med gjennomsiktige bølgetakplater. To tette vegger samt rekkverk med stående spiler og håndlist. Plankedør. Utelys. Stikkontakt. Enkel takkonstruksjon som bør sjekkes av fagmann.

Det bør foretas nærmere undersøkelser av takkonstruksjonen på terrasse v/stue.

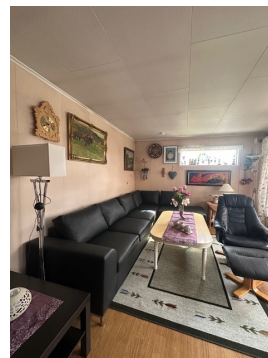
### TG 2 Overflater

Gulv. Vinylbelegg. Skade i gulvbelegg på soverom mot syd.  
Vegger. Malt veggplater.  
Tak. Tak-ess.

Påregn en oppgradering av innvendige overflater

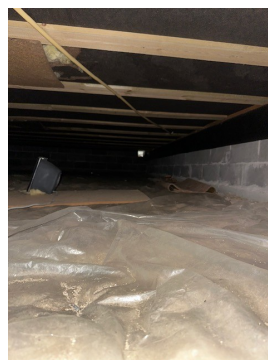
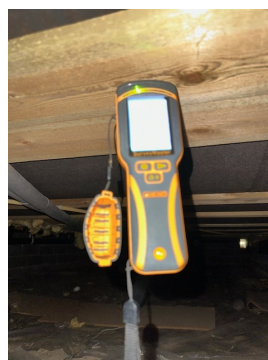
## ! TG 2 Kryp Kjeller

Det er krypkjeller under huset. Ringmur av lecastein, med plast på sandgrunn. På befaringsdagen fremsto krypkjeller tørr. Det bemerkes at krypkjelleren har dårlig ventilering, og at slike konstruksjoner er risikoutsatt i henhold til fukt og råteskader.

- Bedre ventilering må etableres.

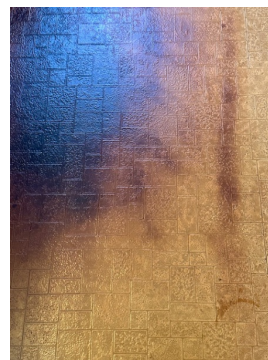
## TG 2 Overflater Gulv

Skade på vinylbelegg overflate.

Påregn oppgradering av vinylbelegg på gulv.

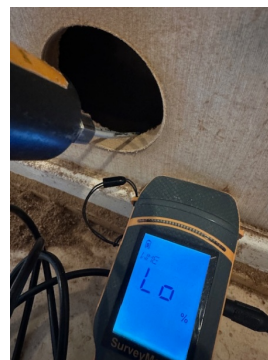
### ! TG 1 Tilliggende konstruksjoner våtrom

Det er boret hull i vegg. Fuktmåling med pigger inne i vegg - mot bad/vaskerom. Det påvises ikke fukt over normalen.

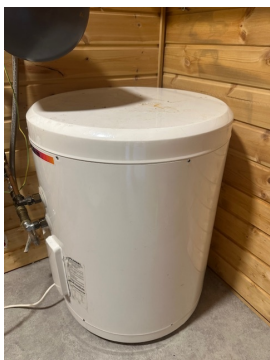
### ! TG 2 Varmtvannstank

120 l varmtvannsbereder fra 1993, plassert i bod i garasje.

- Det bør etableres tilfredsstillende avrenning eller lekkasjesikring ved varmtvannstank.
- Det er ikke behov for utbedringstiltak siden tanken fungerer i dag, men ut ifra alder kan skader plutselig oppstå på eldre tanker.

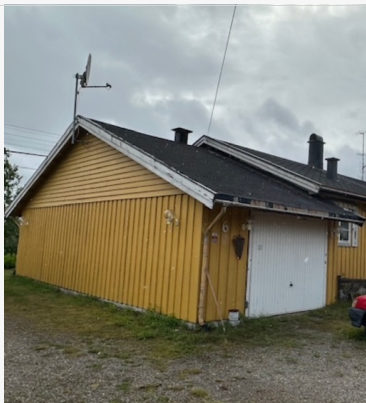
## Garasje

Det er råte i vindskider, eldre takshingel og slitt forkantblekk samt takrenner.
