Tilstandsrapport

Enebolig

Hogstadbakken 18 , 4330 ÅLGÅRD

Rapportdato: 14.04.2026

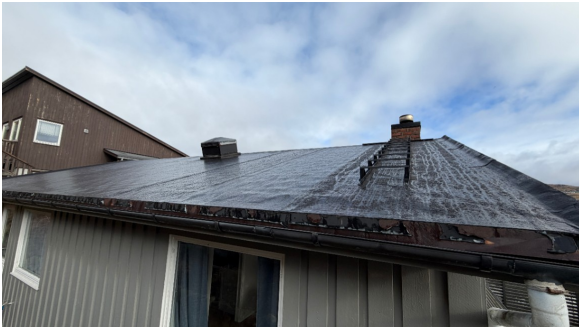
TG 2 Nedløp og beslag

- Det er påvist avvik i beslagløsninger.
- Mer enn halvparten av forventet brukstid er passert på renner/nedløp/beslag.

Mer enn halvparten av forventet brukstid er passert på renner/nedløp/beslag. Korrodering/avskalling i rennekroker og takfotbeslag. Registrert mindre drypplekkasje i takrenne nord/øst.

Forholdet kan medføre redusert funksjon og økt risiko for lekkasjer, og det må påregnes vedlikehold eller utskifting.

- Overvåk tilstanden jevnlig. For å få tilstandsgrad 0 eller 1 må beslag/renner/nedløp skiftes ut, men tidspunktet for når dette er nødvendig er vanskelig å si noe om.

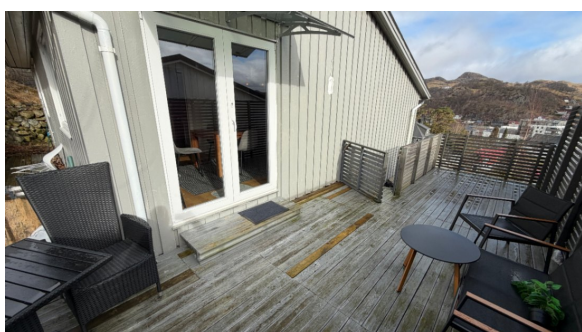
TG.2 Balkonger, terrasser og rom under balkonger

Det er registreres tørkesprekker og stedvis noe slitt overflater. Det må påregnes noe nedbrytning og ujevnheter i treverk og konstruksjoner som står i eller nær terreng, herunder søyler, bjelker og reisverk.

Det er også registrert retningsavvik i rekkverk, men dette vurderes ikke å medføre behov for umiddelbare tiltak.

Terrassebord er stedvis montert tett. Manglende luft og drenering gir risiko for fukt, råte og oppsprekking.

Retningsavvik i platting ved entre.

Forholdene kan medføre økt risiko for fuktskader og nedbrytning, samt behov for vedlikehold og utbedring av enkelte bygningsdeler.

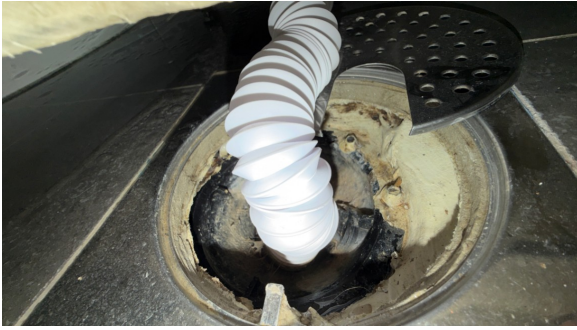
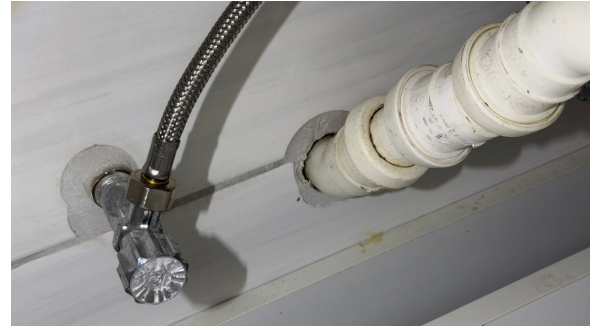
- Det er påvist mangelfull/feil utførelse rundt rørgjennomføringer e.l. som gir fare for fukt i konstruksjonen i våtsone.
- Mer enn halvparten av forventet brukstid er passert på slukløsningen.
- Sluk har begrenset mulighet for inspeksjon og rengjøring.

Membran er ikke synlig ført under klemring i sluk. Utførelsen avviker fra anbefalt løsning. Ved rehabilitering anbefales korrekt føring av belegg under klemring for å sikre tett løsning.

Løsningen/utførelsen rundt rørgjennomføringer gir fare for fukt inn i konstruksjoner. Lokal utbedring/sillikonering må vurderes.

• Eldre sluk av plast er ofte utsatt for lekkasjer og særlig i overganger. Eventuelle lekkasjer kan medføre fuktskader på tilliggende konstruksjoner.

Løsningen/utførelsen rundt rørgjennomføringer gir fare for fukt inn i konstruksjoner. Lokal utbedring må vurderes.

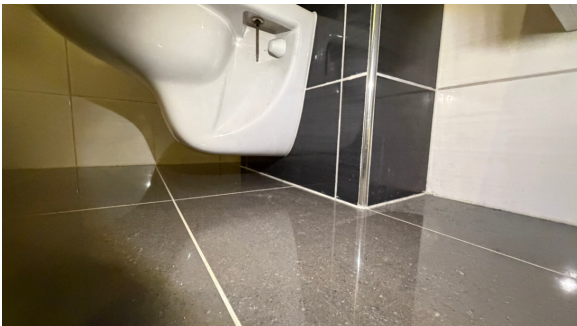
! TG 2 Sanitærutstyr og innredning

• Uten dreneringsløsning/lekkasjesikring kan lekkasjer pågå over lang tid uten å bli oppdaget. Dette kan føre til omfattende fuktskader i omkringliggende byggematerialer.

Eventuell annen dokumentasjon av annen godkjent løsning for innebygget sisterne bør fremskaffes.

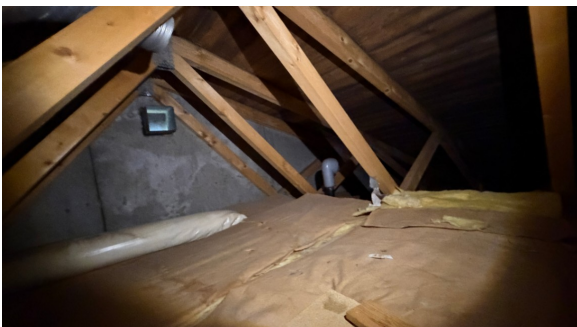
TG.2 Avløpsrør

Forholdet kan medføre økt risiko for funksjonssvikt og luktproblemer, og det må påregnes oppgradering eller utbedring.

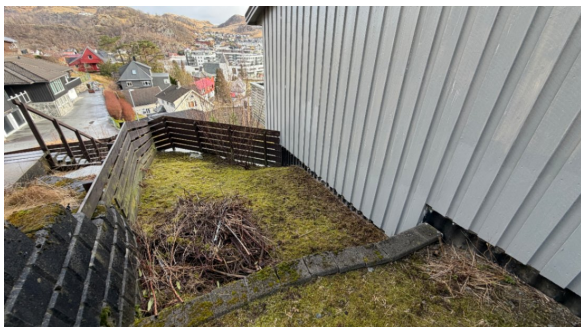
TG 2 Grunnmur og fundamenter

! **Tomteforhold > Grunnmur og fundamenter** [Gå til side](#)
Det er påvist andre avvik:
Stedvis noe mindre riss/avskalling i slemmet grunnmur yttervegg/grunnmur.

Terrenget må ha fall fra grunnmuren for å sikre god avrenning av overflatevann. Eventuelt må det utføres drenerende tiltak i terrenget for å lede overflatevann vekk fra boligen.
