Hogstadbakken 18, 4330 ÅLGÅRD

**Kjekk enebolig med sentral
beliggenhet - flott utsikt!**

Befaringsdato: 25.03.2026

Rapportdato: 14.04.2026

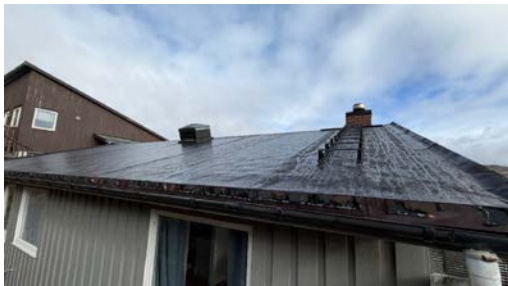
TG 2 Nedløp og beslag

- Overvåk tilstanden jevnlig. For å få tilstandsgrad 0 eller 1 må beslag/renner/nedløp skiftes ut, men tidspunktet for når dette er nødvendig er vanskelig å si noe om.

Forholdet kan medføre redusert funksjon og økt risiko for lekkasjer, og det må påregnes vedlikehold eller utskifting.

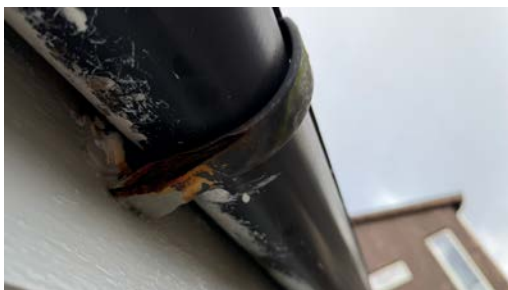
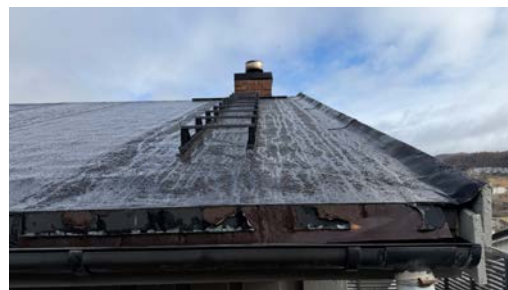
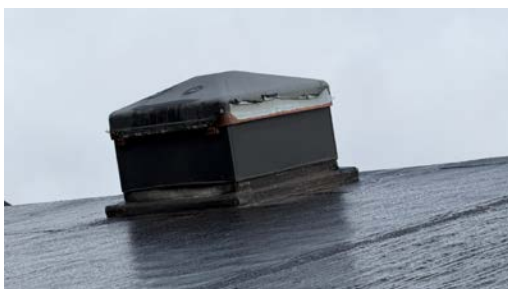
TG 2 Veggkonstruksjon

Forholdet kan medføre økt risiko for fuktskader og skadedyr, og det må påregnes vedlikehold og utskiftning av enkelte bygningsdeler.

Anbefaler å montere eller forbedres musetting. Dette kan utføres ved å tette åpninger med godkjente beslag, stål-/aluminiumsnetting eller egnede fugeprodukter for å hindre inntrenging av smådyr.

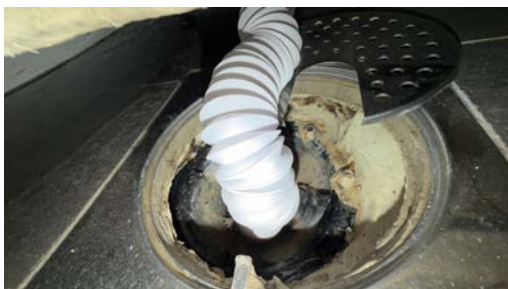
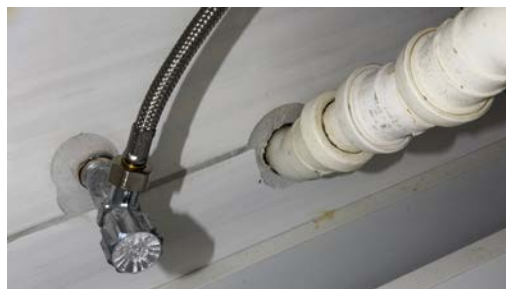
1. ETASJE > BAD

- Uten dreneringsløsning/lekkasjesikring kan lekkasjer pågå over lang tid uten å bli oppdaget. Dette kan føre til omfattende fuktskader i omkringliggende byggematerialer.

Eventuell annen dokumentasjon av annen godkjent løsning for innebygget sistene bør fremskaffes.

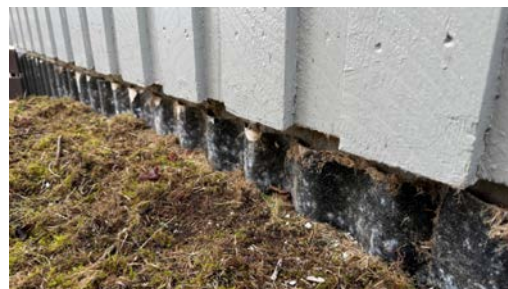
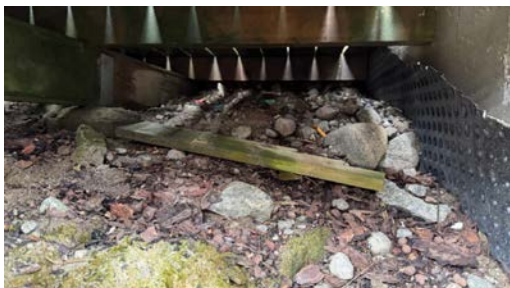
TG 2 Grunnmur og fundamenter

Stedvis noe mindre riss/avskalling i slemmet grunnmur yttervegg/grunnmur.
