# Tilstandsrapport

Boligbygg med flere boenheter

Elverhøyløkka 20 C, 2836 BIRØ

Befaringsdato: 01.04.2025

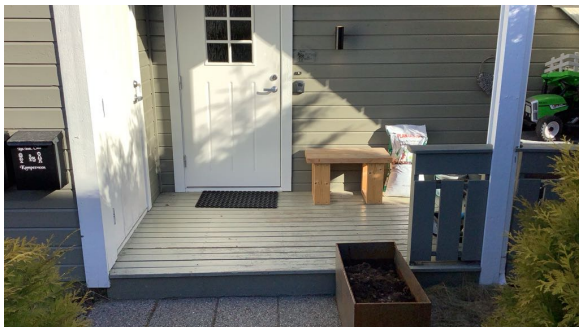
Det er ikke behov for strakstiltak siden tettesjiktet fungerer i dag, men utifra konstruksjonsutformingen kan lekkasjer oppstå på tettesjikt. Vedlikeholdsarbeider må påregnes.

Platting foran inngang og bod

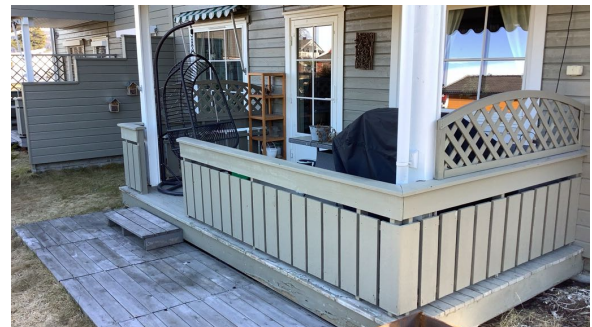
Veranda mot vest.

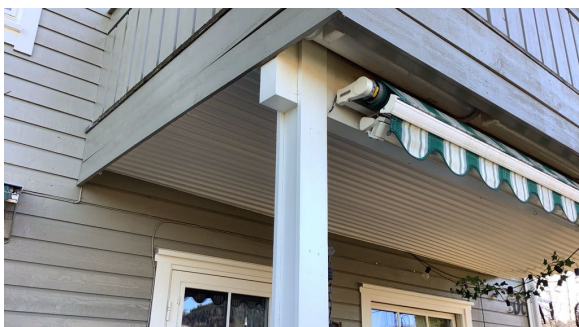
Terrassemarkise.

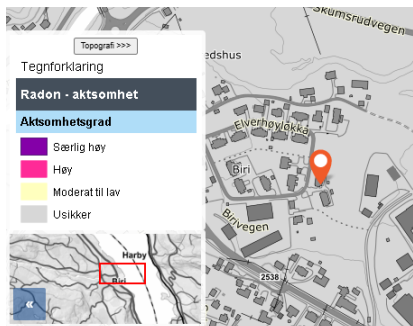
Radon-aktomkart viser området som usikkert.

- Det bør gjennomføres radonmålinger.

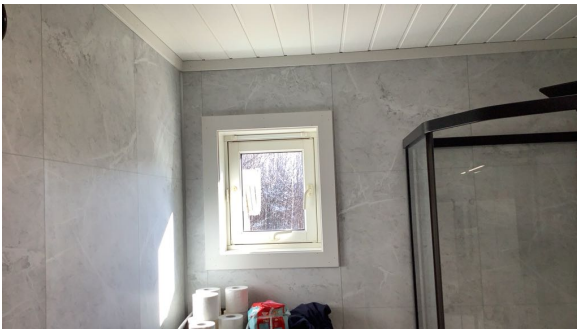
Det er vindu i våtsone. Det forventes at det er gjort tiltak for membran i vindussmyg.

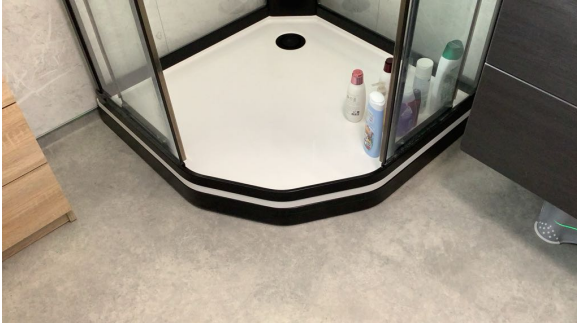
Det er i tillegg sluk under kabinett. Det er ikke vurdert fall i dusjonen.

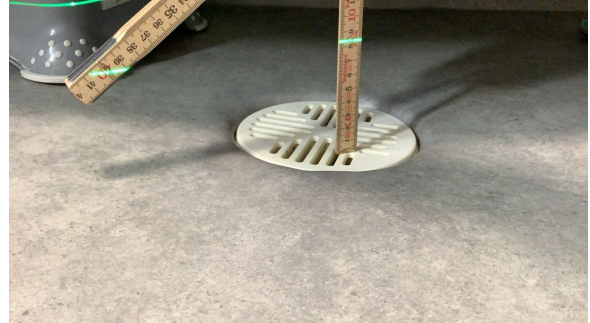
Det er fall på 3 mm til sluk under innredning.

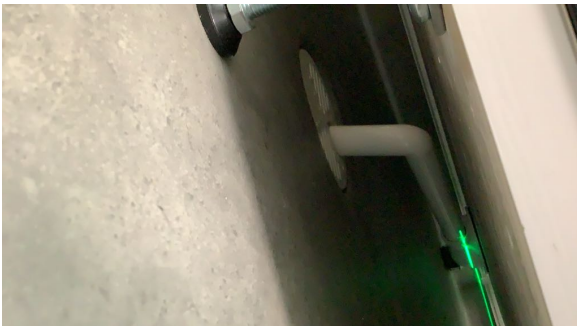
Sluk under kabinett.

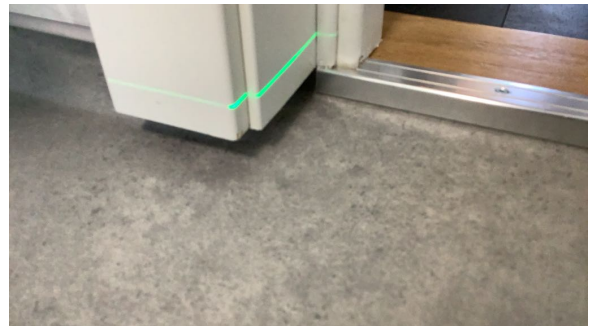
Det er etablert oppkant av membran ved dør.

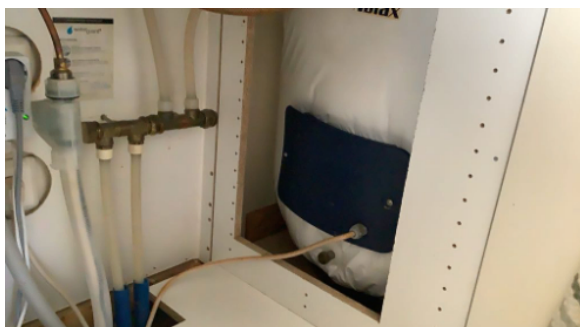
Varmtvannsbereder på ca. 120 liter fra 2007 er plassert i kjøkkenbenk. Lekkasjevarsler er montert.

En bereder bør byttes allerede etter 15 år for å unngå lekkasjefare.

Vanligvis sier man at varmtvannsberedere i rustfritt stål har en brukstid på omtrent 15-20 år.

Ingen tiltak nødvendig umiddelbart, men ut fra forventet brukstid kan det bli behov for reparasjoner/ utskiftinger for å få tilstandsgrad 1 eller 0 må bereder skiftes.

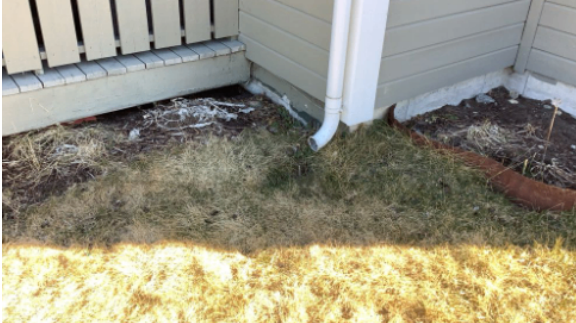
Stedvis fall på terreng mot bygning, dette er avvik fra dagens krav. Anbefalt fall på terreng er 1:50, 3 m fra fundamentene. (Det vil si jevnt fall på minimum 60 mm, 3 m fra fundamentene).

Takvann samler seg mot fundament/såle.

Det er ikke behov for strakstiltak, men viktig at man leder vann bort fra bygningen. Dette for å forhindre økt fuktbelastning på fundamenter/ grunnmur / kjeller. For å unngå fuktskader.
