# Tilstandsrapport

Boligbygg med flere boenheter

Tokerudberget 21, 0986 OSLO

Befaringsdato: 16.08.2025

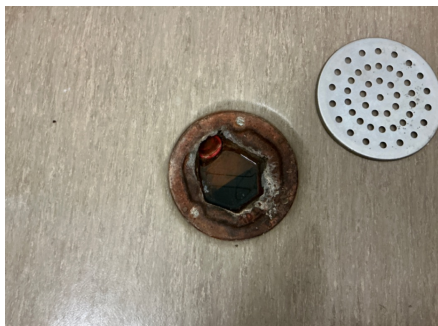
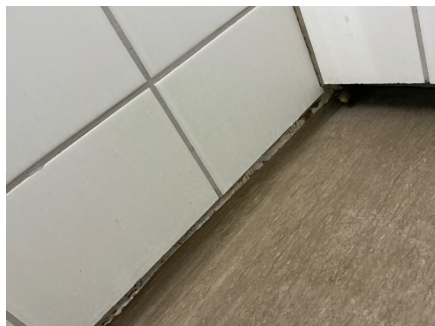
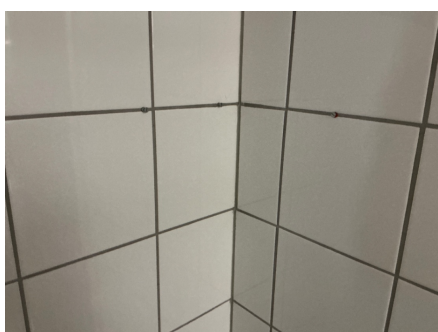
## 1. UNDERETASJE > TO BAD

### TG 0 Tilliggende konstruksjoner våtrom

Det er utført fuktmåling mot våtrommene for å kontrollere om det er tegn til fuktskade i konstruksjonen på valgt punkt.

Resultat: Ingen synlige tegn til skade ved hullet. Fuktverdi under 6 vektprosent, som regnes som normalt.

TG 0 er gitt, da målingen og observasjonene ved hullet ikke avdekket fuktskader, i tråd med bestemmelser i NS 3600, men reflekterer ikke alder for denne vurderingen.
