Tilstandsrapport

Boligbygg med flere boenheter

Skolegata 20 E, 8624 MO I RANA

Befaringsdato: 22.08.2025

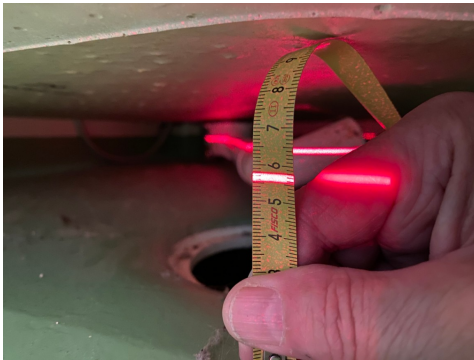
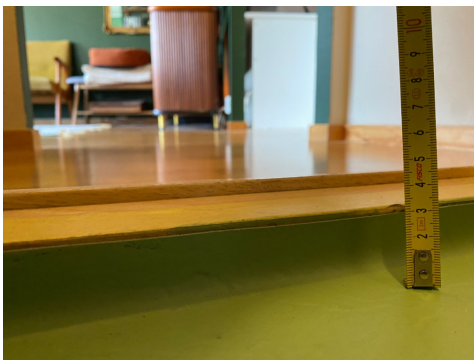
2. ETASJE > BAD

TG 2 Sluk, membran og tettesjikt

- Andre tiltak:
- Overvåk tilstanden jevnlig. For å få tilstandsgrad 0 eller 1 må tettesjiktet skiftes ut, men tidspunktet for når dette er nødvendig er vanskelig å si noe om.

Ved renovering, påse at alle forhold med tettesjiktet, våtsone, sluk, røranlegg mv. dokumenteres. Sluk bør kontrolleres etter rengjøring. Sluket bør rengjøres jevnlig.
