# Tilstandsrapport

Fritidsbolig

Hyldalen 211, 3660 RJUKAN

Befaringsdato: 30.08.2024

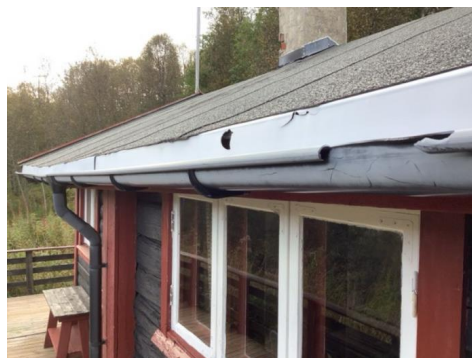
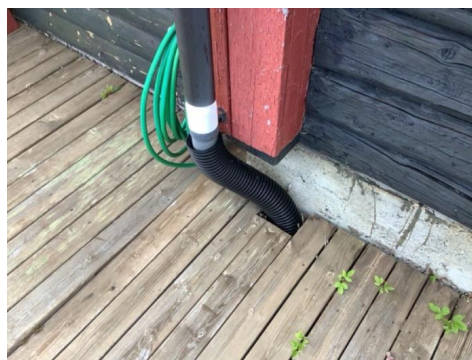
### ! TG 2 Takteking

Taktekingen er av papp. Taket er besikket fra bakkenivå.

- Mer enn halvparten av forventet brukstid er passert på taktekingen.
- Mer enn halvparten av forventet brukstid er passert på undertak.

- Tidspunkt for utskiftning av undertak nærmer seg.
- Tidspunkt for utskiftning av takteking nærmer seg.
- Overvåk tilstanden jevnlig. For å få tilstandsgrad 0 eller 1 må tekkingen skiftes ut, men tidspunktet for når dette er nødvendig er vanskelig å si noe om.

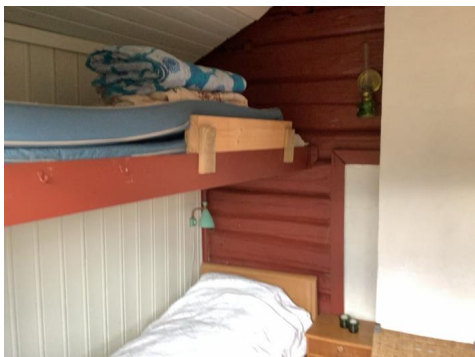
## ! TG 2 Etasjeskille/gulv mot grunn

- Målt høydeforskjell på mellom 10 - 20 mm innenfor en lengde på 2 meter. Tilstandsgrad 2 gis med bakgrunn i standardens krav til godkjente måleavvik.
- Målt høydeforskjell på over 15 mm gjennom hele rommet. Tilstandsgrad 2 gis med bakgrunn i standardens krav til godkjente måleavvik.

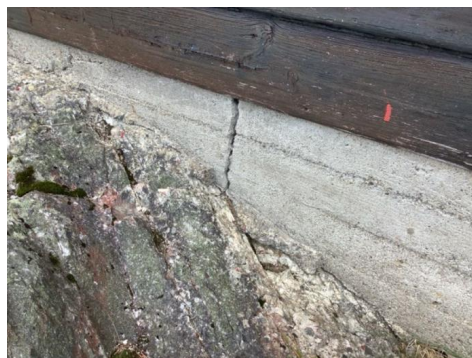
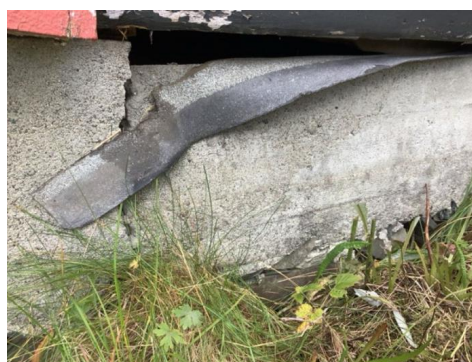
- Det er registrert horisontalriss som er symptom på jordtrykk.
- Det er registrert skråriss som er symptom på setninger.

- Påviste skader må utbedres.
- Lokal utbedring må utføres.

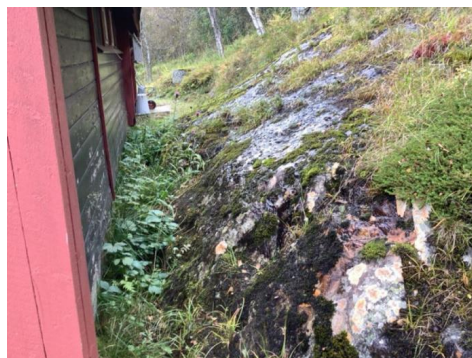
### ! TG 3 Terrengforhold

Terrengen er naturtomt og består av lyng og mose.

- Det bør foretas terrengjusteringer.
- Ytterligere undersøkelser anbefales.
