# Tilstandsrapport

Selveierleilighet

Tyttebærveien 2 B, 1940 BJØRKELANGEN

Befaringsdato: 20.01.2025

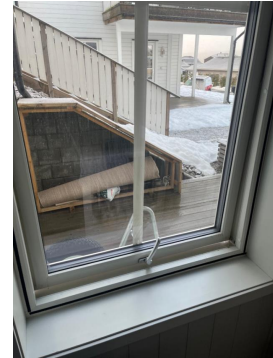
Vindu på soverom må justeres og utbedres.

Vindu må justeres og tetningslist bør skiftes. Eier skal male over merker i vindu før salg.

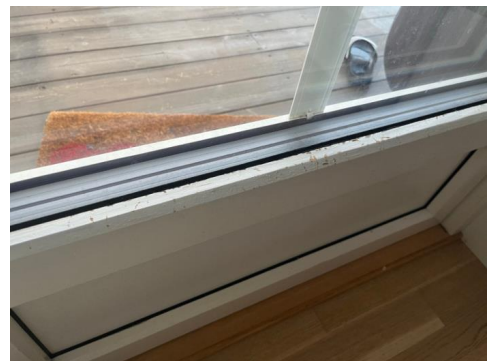
Terrassedør har en del merker, eier opplyser at denne skal males før salg.

Terrassedør med merker.

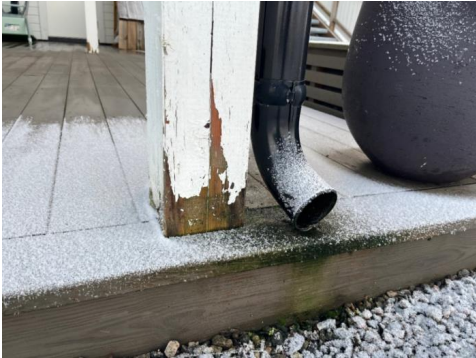
Tresøyler for overliggende veranda har fukt og avflasket maling i nedkant, grunnet for liten avstand til terrassebord. Dette bør utbedres, ukjent hvem som har ansvaret for dette, det bør undersøkes med sameie, derfor er dette kun opplyst om.

Tresøyler bør utbedres.

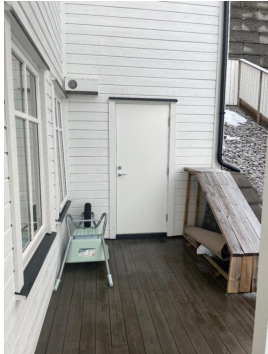
Eier opplyser at ventilasjonsanlegg frøys i de kalde perioder og det anbefales at bod oppvarmes i disse periodene.

Utvendig bod.

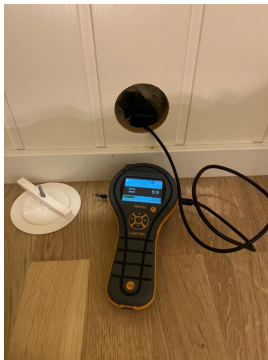
Det er utført fuktsøk på utsatte steder og foretatt hulltaking i utforet yttervegg i innvendig bod mot terreng, fuktmåling i trevirke viste ca. 10 %, som er normalt.

Fuktmåling uten avvik.

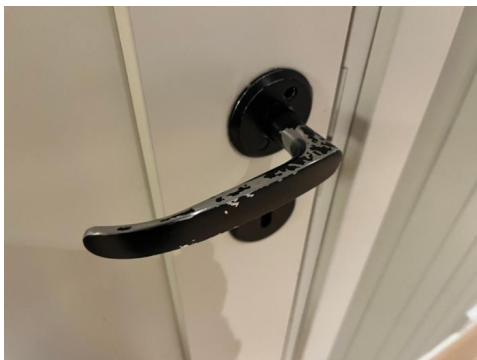
Formpressede et-speils innerdører med dempelist.  
Lakk på dørhåndtak er flasket av, vurdert til mindre avvik.

Dørhåndtak bør utbedres.

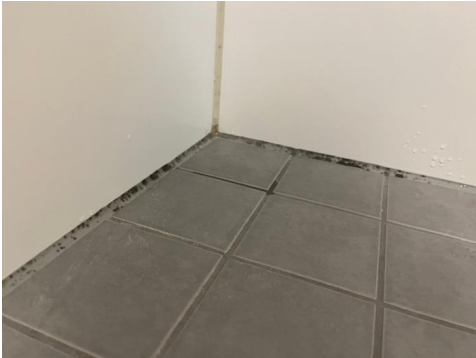
Det er noe svertesopp i fuger dusjsone, som bør fjernes.

Svertesopp i dusjsone.

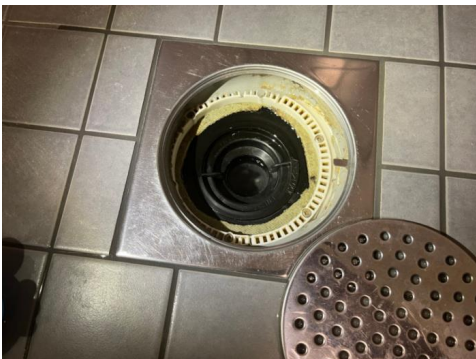
Sluk i dusjsone.

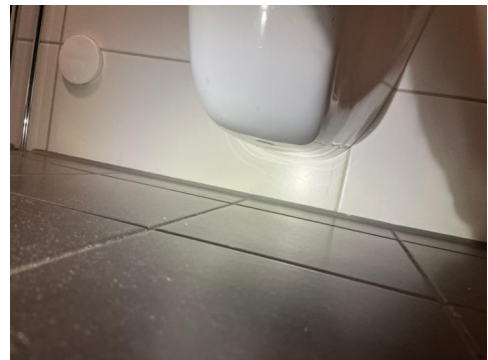
- Det er ikke påvist tilfredsstillende løsning for å synliggjøre lekkasje fra innebygget sisterner.

Iht. dagens krav og NS-3600 skal de fleste innebygde sisterner ha synlig drenering for å synliggjøre eventuell lekkasje fra sisterner i vegg eller kasse. Drenering består oftest av en mindre spalte på vegg under toalettskål nede ved gulvet.

Det er ikke synlig drenering fra toalettsisterner.

Drenering skal synliggjøre eventuell lekkasje inne i vegg fra sisterner. Det bør innhentes dokumentasjon for toalettsisterner.

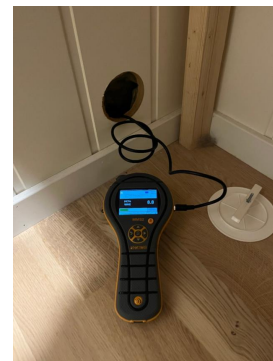
Fuktmåling er foretatt i eksisterende hull i bod mot dusjsone, viste ca. 9 %, som er normalt.

Fuktmåling viste normale verdier.

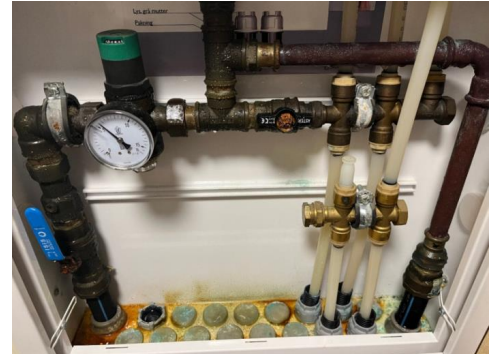
- Det er avvik:
- Rørkursene på rør-i-rør systemet på vannledninger er ikke merket.

Koblinger og rør kondenserer med stående vann i fordelerskap, samt rust på stoppekran.

Det ble ikke registrert lekkasje på rør eller utstyr med vanninstallasjoner i leiligheten.

Det kan tyde på lekkasje til vanninstallasjoner e.l. i overliggende leilighet, da vanninntak går gjennom fordelerskap til leilighet.

Fuktmåing i vegg ved siden av vannskap og i gulvlist under skap viste normale verdier.

Fordelerskap med kondens.

Kostnadsestimat er ikke satt da det må avklares hvem som har ansvaret for utbedring.

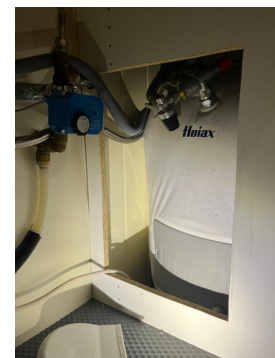
Plast på tanken er perforert.

Varmtvannsbereder.

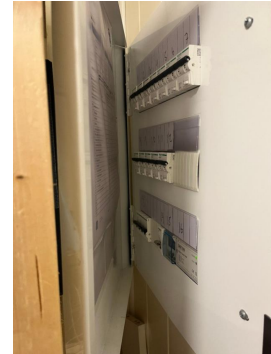
El-skap er begrenset inspisert grunnet tilgang.

På generell basis og i om undertegnede ikke er fagmann innen elektro, anbefales en gjennomgang av det elektriske opplegget med jevne mellomrom.
