# Tilstandsrapport

Enebolig

Stiklestadgata 12, 5518 HAUGESUND

Befaringsdato: 05.06.2025

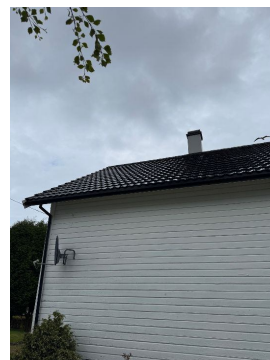
Det er ikke snøfanger på tak, men dette skulle vært installert når taket ble tekking nytt. Det er ikke stige til feier på tak. Skade/skjev renne ved altan.

Det kan påregnes utbedrende tiltak i forhold til registrerte avvik.

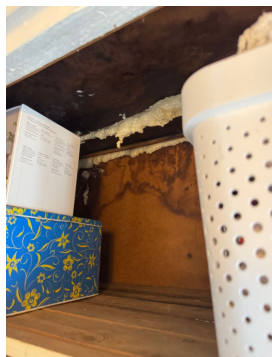
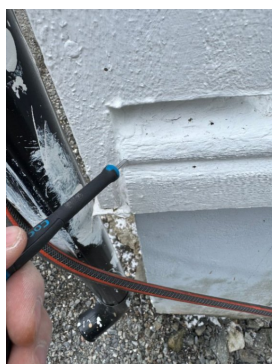
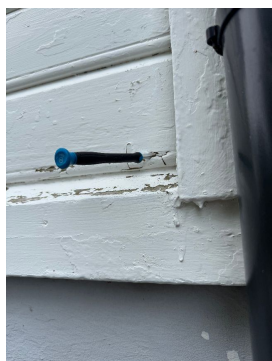
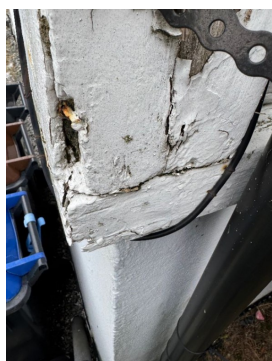
### TG 2 Veggkonstruksjon

Isolasjonsevne er ikke kontrollert. Grunnet oppbygging med vann stakk som på denne boligen er det noe dårlig ventilert under kledning. På flater som er enkle og kontrollere, registreres det ingen avvik som vil ha konstruksjonsmessig negativ betydning.

- Det er ingen eller liten lufting i nedre kant av kledning mot grunnmur.
- Det er påvist fuktskader i veggkonstruksjonen.
- Det er påvist spredte råteskader i bordkledningen.

Eldre boliger er generelt under-ventilert i forhold til en moderne bolig. Det er registrert stedvis råte i kledning på samtlige sider. Det er noe fuktskader i yttervegg i gang ved hyller.

- Lokal utbedring må utføres.
- Det bør foretas tiltak for å bedre lufting av kledningen.
- Uten tilstrekkelig lufting bak bordkledningen kan fuktighet som trenger inn bak bordene eller gjennom veggene innenfra ikke tørke opp. Dette skaper ideelle forhold for råtesopp og muggvekst.
- Råteskader i bordkledningen kan fortsette å utvikle seg både i tiliggende bordkledning og til bakenforliggende veggkonstruksjon, dersom en ikke foretar tiltak.

Det kan påregnes tiltak i forhold til registrerte avvik. Omfang av utbedring vurderes ut fra egne behov. Det kan påregnes og registrere ytterligere avvik ved videre undersøkelser i forbindelse med fuktskade i gang.

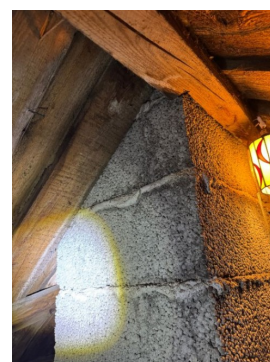
## ! TG 2 Takkonstruksjon/Loft

- Det er begrenset/dårlig ventilering av takkonstruksjonen.
- Det er påvist fuktskjolder/skader i takkonstruksjonen.
- Det er registrert symptom på aktivitet fra skadedyr.

Eldre konstruksjoner er generelt under-ventilert i forhold til en moderne konstruksjon. Noe tegn til bore-biller. Aktivitet er uvisst. Noen generell fuktskjolder i takkonstruksjoner.

- Det må foretas tiltak for å lukke avviket.
- Det må gjøres nærmere undersøkelser.

Det kan påregnes ytterligere undersøkelser av konstruksjon.

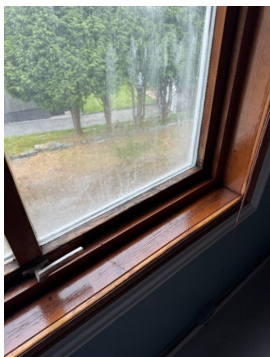
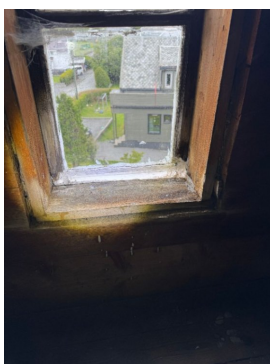
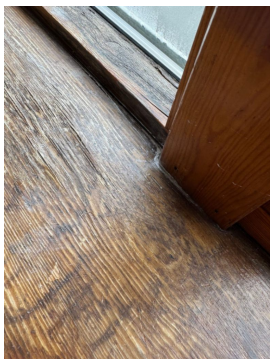
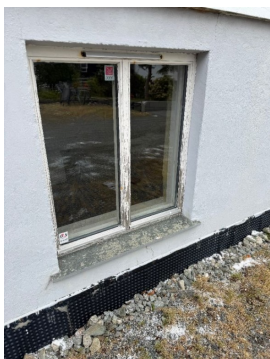
## ! TG 3 Vinduer

- Det er påvist at enkelte vinduer er vanskelig å åpne/lukke.
- Det er påvist et betydelig antall vinduer med punkterte eller sprukne glassruter.
- Det er påvist vinduer med fukt/råteskader.
- Karmene i vinduer er slitte og det er sprekker i trevirket.

Det er råte i vindu på loft. Det er også flere punkterte vinduer i vegg mot vest. Det er også fuktskade i karm/foring på det ene vinduer i stuen og eier har også her opplyst om sukkermaur til tider. Flere vinduer lar seg ikke åpne eller trenge og betjene. Det er også generell utvendig slitasje.

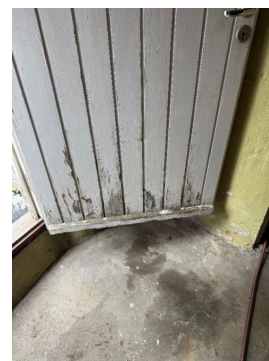
## ! TG 3 Dører

- Det er påvist dør(er) med fukt/råteskader.
- Det er påvist dører som er vanskelig å åpne eller lukke.

- Lokal utbedring/utskifting av fukt/råteskadet treverk.
- Døren(e) står foran utskifting.

Det kan påregnes tiltak. Utskifting av kjellerdør og altandør må påregnes.

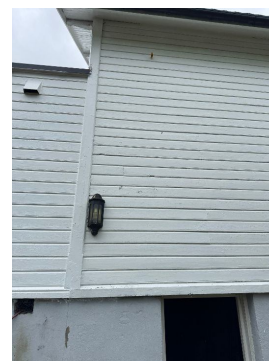
## ! TG 3 Balkonger, terrasser og rom under balkonger

Altan i tre. Tekket med sarnafil av nyere dato. Tekking på altan er ikke kontrollert da det ikke var tilgang til altan på befaringsdagen.

- Rekkverk må monteres for å lukke avviket.

Det kan påregnes utbedringer i forhold til registrert avvik.

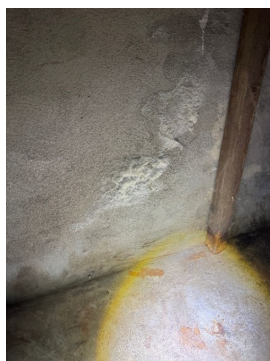
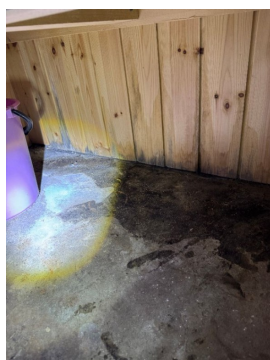
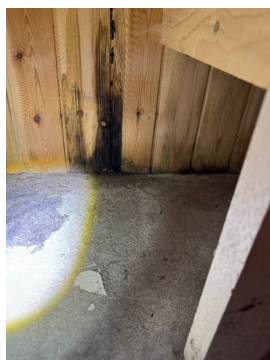
- Det er påvist indikasjoner på noe fuktgjennomtrenging inn i kjellermur.
- Det er registrert fuktskjolder/fuktskader på overflater.
- Kjeller har begrenset ventilering/luftgjennomstrømning.

Det er tegn på saltutslag på grunnmur som igjen er tegn på fuktvandring i muren. Det er også fuktskjolder på overflater som er panelte i nedre del. Noe underventilert.

Det kan påregnes ytterligere undersøkelser. Det er anbefalt med stort sett åpne betongflater i en slik kjeller og også fjerne det meste av organisk materiale. Kjeller i boliger bygget før 1965 er ikke konstruert med tanke på beboelse.

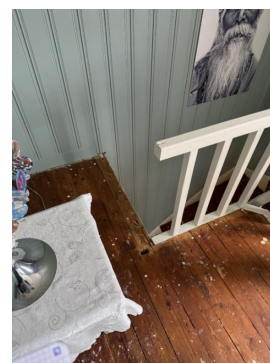
## ! TG 3 Innvendige trapper

Innvendig trapp i tre fra byggeåret. Denne trappen er oppført etter eldre byggeregler og må ikke forveksles med en moderne trapp.

- Det er ikke krav om utbedring av rekkverkshøyder opp til dagens krav.
- Det er ikke krav om utbedring av åpninger opp til dagens krav.
- Rekkverk må monteres for å lukke avviket.

Det kan påregnes og etablere rekkverk rundt hele åpning i trappeløp på loft.

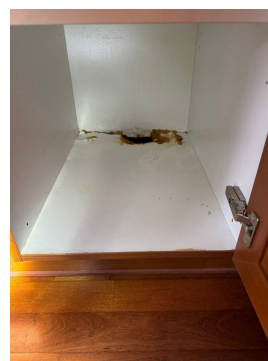
Det er skade i skrog/bunnplate i skap like ved vask. Eier opplyser at det er jordfeil i oppvaskmaskin og at denne må skiftes.

Innredning og fastmontert utstyr fremstår i ok stand. Det kan allikevel påregnes noe utbedring.
