Tilstandsrapport

Enebolig

Øygardsgrenda 96 , 3760 NESLANDSVATN

Befaringsdato: 14.04.2026

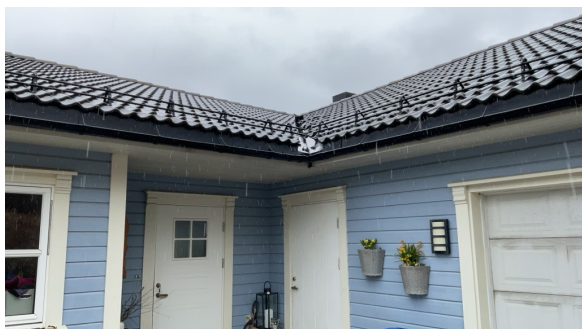
TG.2 Takteking

- Mer enn halvparten av forventet brukstid er passert på taktekingen.

Det er løse stein ved gradrenner.

- Overvåk tilstanden jevnlig. For å få tilstandsgrad 0 eller 1 må tekingen skiftes ut, men tidspunktet for når dette er nødvendig er vanskelig å si noe om.

Løse stein legges på plass.

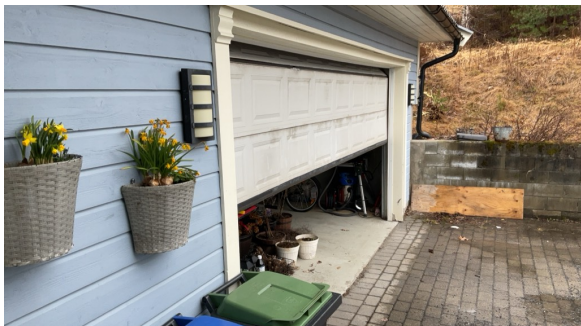
TG 2 Dører

Dører med alders- og værslitasje. På eldre dører er det redusert/dårlig tetting mellom dørblad og karmen. Garasjeporten går tregt.

Det må påregnes vedlikehold og ev. utskiftninger av enkelte dører. Garasjeporten må justeres.

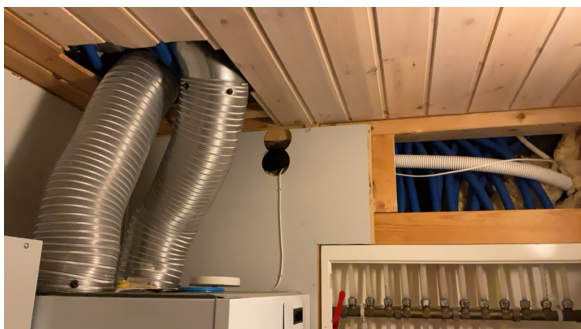
TG 2 Overflater

Det er en del uferdige overflater og belistning. Det er bruksmerker og bruksslitasje

Behovet for tiltak vil i stor grad være bestemt av estetiske hensyn.

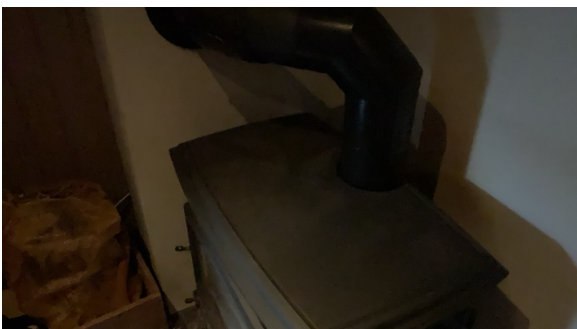
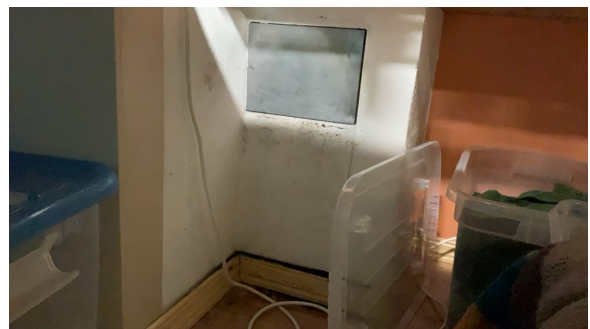
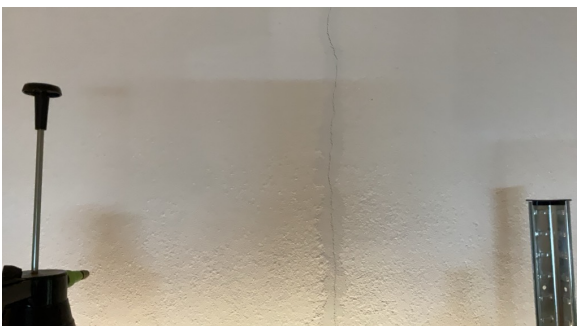
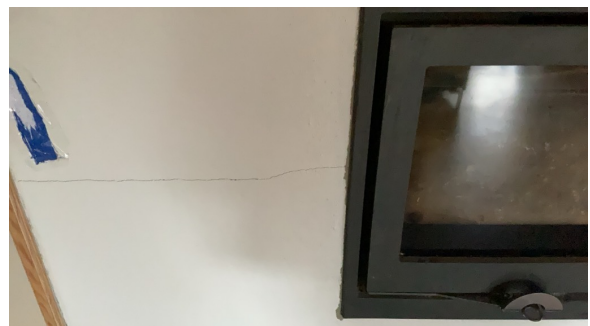
TG.2 Pipe og ildsted

- Det er påvist sprekker og/eller riss i pipe.

- Det må foretas lokal utbedring.

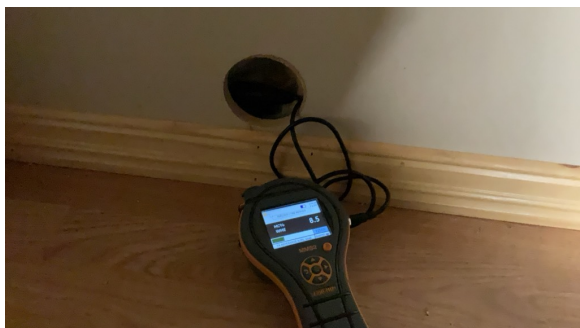
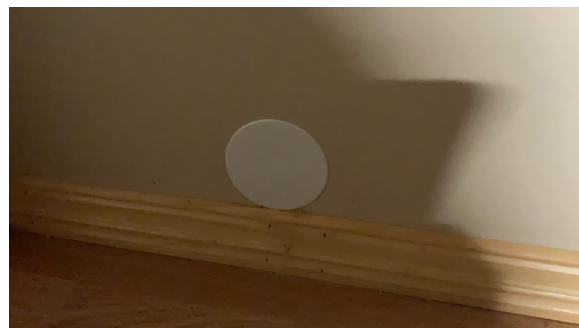
TG.2 Rom Under Terreng

Hulltaking er foretatt og det er påvist avvik i konstruksjonen.

Det er benyttet plast på innvendige vegger, under terreng. Normalt skal det ikke benyttes plast i slike konstruksjoner, men dette var en vanlig utførelse da huset ble oppført.

Det er ikke behov for tiltak, men fuktnivået må overvåkes.

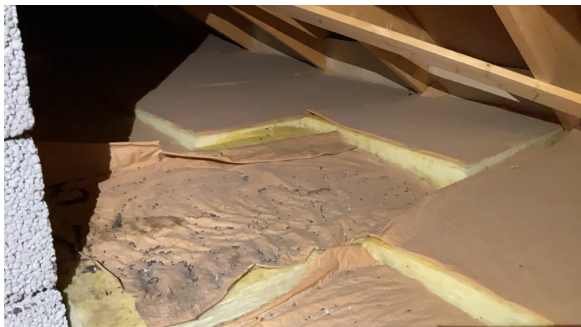
TG 2 Andre innvendige forhold

Det ble funnet muselort på loftet.

Det må undersøkes hvor musene kommer inn og tettes der det er nødvendig.

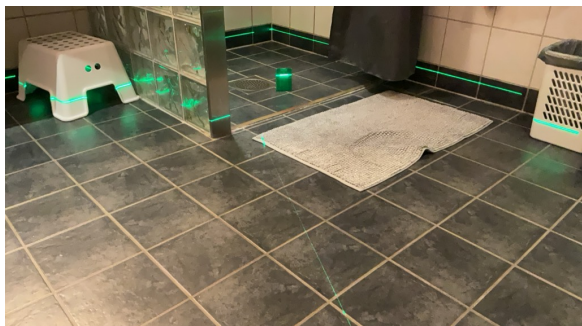
! TG 1 Overflater vegger og himling

• Til tross for avviket i fall/høydeforskjell til sluk, vil gulvet fortsatt kunne lede vann mot sluket, men med redusert effektivitet. Dette kan potensielt øke risikoen for vannansamling i enkelte områder av badet.

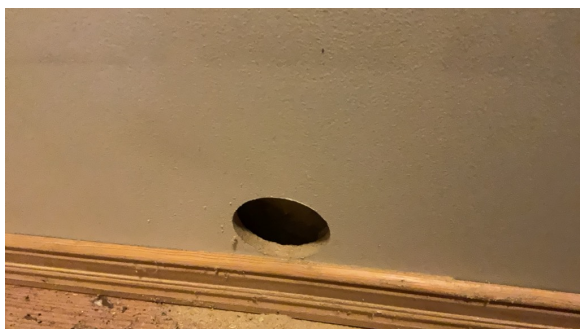
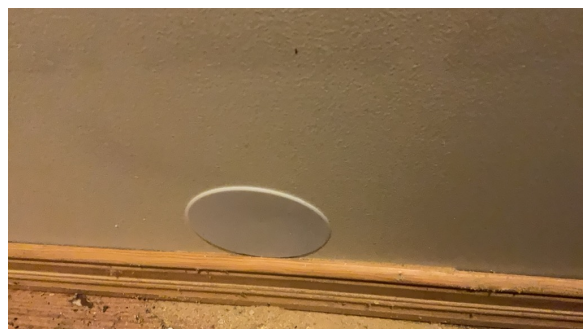
TG 2 Sanitærutstyr og innredning

- Det er ikke påvist tilfredsstillende løsning for å synliggjøre lekkasje fra innebygget sisterner.

- Uten dreneringsløsning/lekkasjesikring kan lekkasjer pågå over lang tid uten å bli oppdaget. Dette kan føre til omfattende fuktskader i omkringliggende byggematerialer.
- Det bør monteres lekkasjestopper eller annen løsning for å synliggjøre en ev. lekkasje fra sisternen.

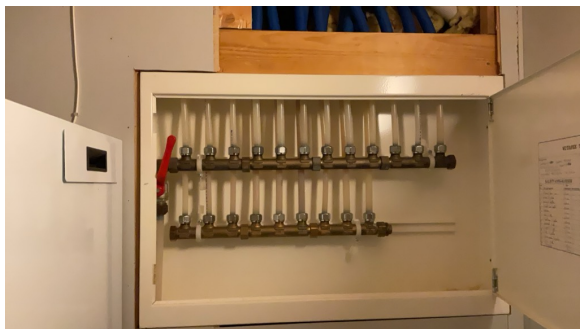
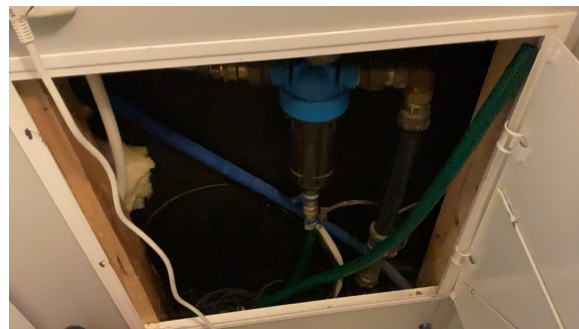
1. ETASJE > KJØKKEN

Kjølelhjørnet fungerer ikke. Det er sprekk i koketoppen.

Det er ikke benyttet veggboкс eller avsluttende mansjetter ved vannrør i kjøkkenbenk. Dette må monteres for at funksjonen for kontrollert lekkasje til rørskapet skal fungere.

- Det må monteres tettemuffer i enden av varerørene.

Det må monteres avsluttende mansjetter for at funksjonen for kontrollert lekkasje til rørskapet skal fungere.
