# Tilstandsrapport

Fritidsbolig

Vestre Gumøyveien 7, 3783 KRAGERØ  
SKJÆRGÅRD

Befaringsdato: 04.08.2025

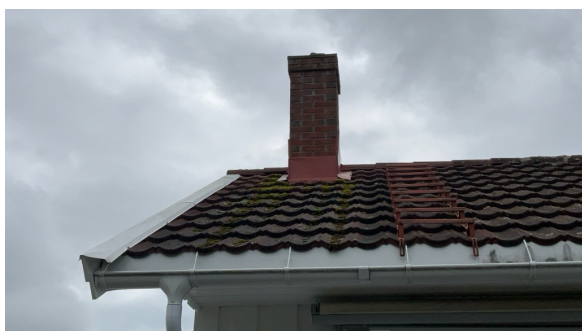
Pipebeslag. Del av rennesystem.

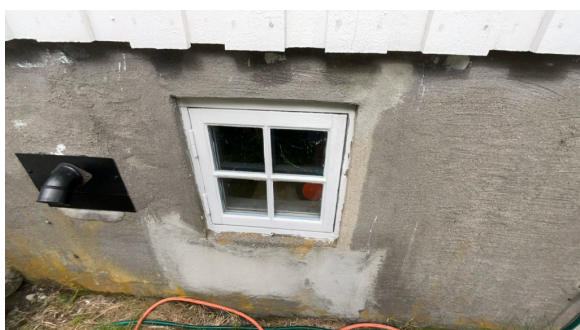
Det er to vinduer i grunnmur, disse er i tre og med enkle glass. Disse er gamle og med start på råde. Disse to vinduer får isolert sett TG: 3.

Eksempel på vindu i murvegg.

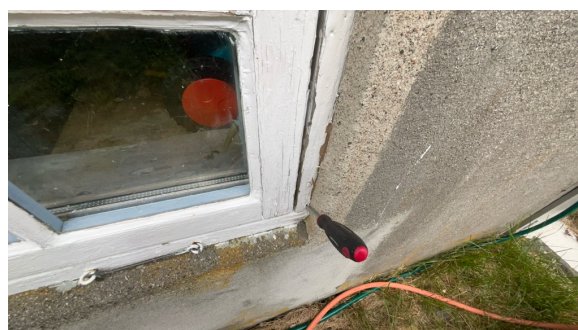
Eksempel på vindu i murvegg. Stikkontroll på vinduer er utført.

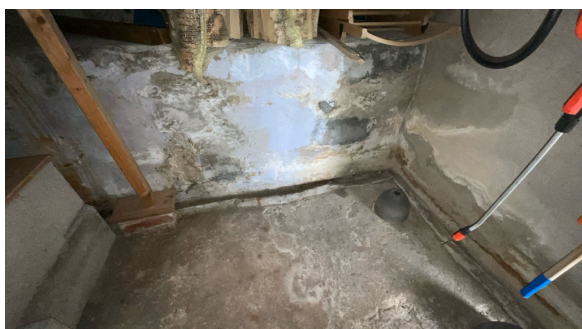
Symptomer på fukt, det er registrert fukt og saltutslag. Registrert noe råte på panel i kjeller, dette ser ut som en lokal skade.

Del av rom under terreng.

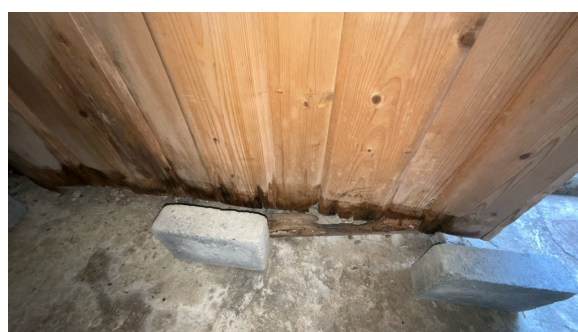
Det er registrert noe råde på panel i kjeller.

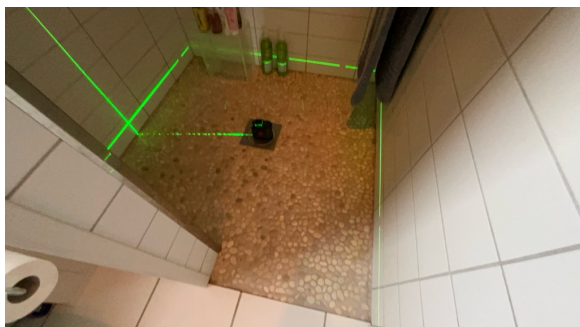
- Det er mulighet for at det kan forekomme vannlekkasje på våtrommet hvor vann ikke vil gå til sluk.
- Det er påvist at høydeforskjell fra topp slukrist til gulv/synlig topp membran ved dørterskel er mindre enn 25 mm.
- Det er avvik:

Det er ikke registrert oppkant på deler av baderom, dette gjelder der det er panel på vegg. Her det fare for vann på avveie ved eventuelle lekkasjer.

Konsekvens på avviken er at vann kan komme på avveie ved eventuelle lekkasjer.

Målt fall på gulv. Del av gulv.

**Kostnadsestimat: 50 000 - 100 000**

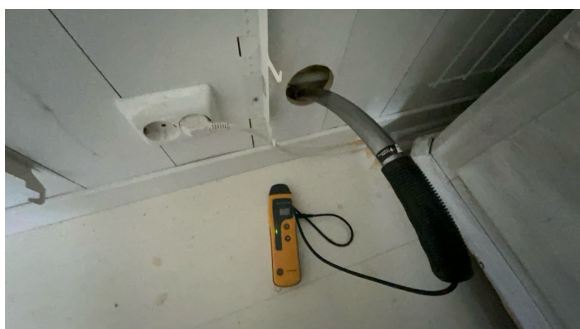
Hulltaking er foretatt uten å påvise unormale forhold.

Hull for kontroll av fukt.

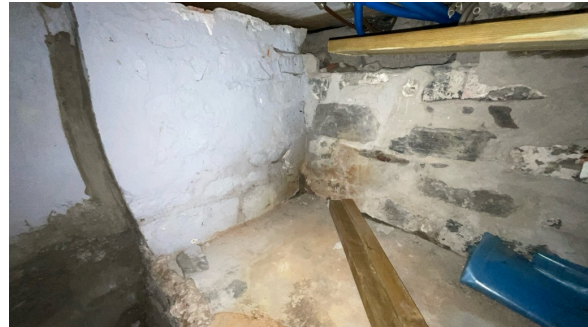
Grunnmur oppfyller i dag sin hovedfunksjon, men det er registrert noe sprekker.

Del av grunnmur.

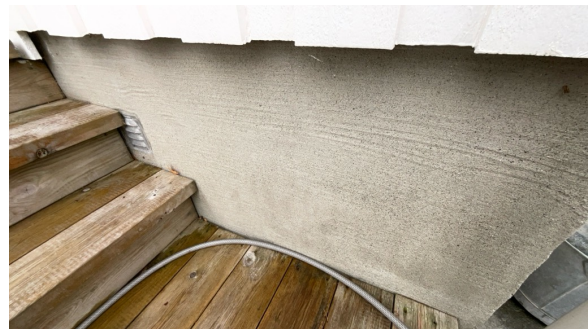
Del av grunnmur.
