# Tilstandsrapport

📍 Paal Bergs vei 27 , 0692 OSLO

Befaringsdato: 08.12.2025

Foretak: BOLIGKONSULT AS

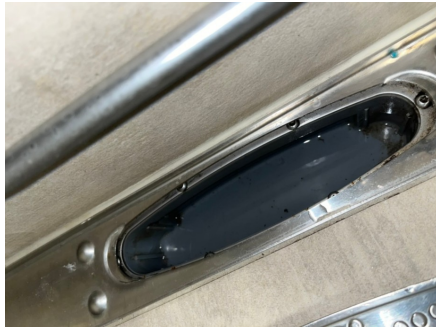
#### TG 1 Sluk, membran og tettesjikt

Sluktype: To plastsluk.

Membran: Synlig membran klemt i klemringen i hovedsluket.

Alder: Ifølge eier fra 2020.
