# Tilstandsrapport

Enebolig

Fururingen 6, 7347 OPPDAL

Befaringsdato: 24.04.2025

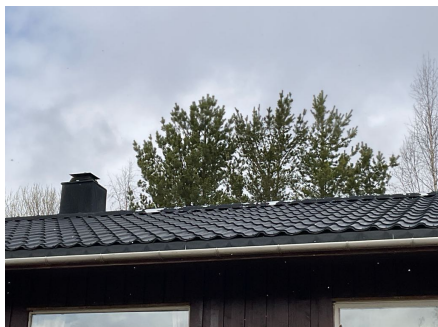
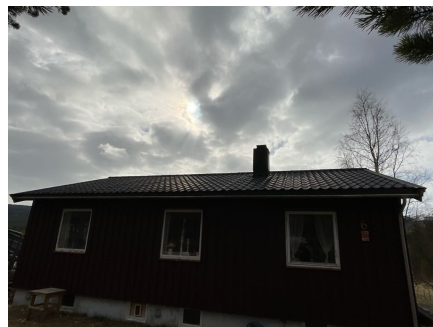
Taktekingen er av metallplater og er besiktiget fra bakkenivå. Siden taket (takkonstruksjon, takteking og skorstein) kun er observert fra bakkenivå, er vurderingen begrenset av dette. Det er ikke sikkerhetsmessig forsvarlig å bevege seg ut på taket uten tilstrekkelig sikkerhetsutstyr. Det kan være skjulte skader som ikke er synlige under befaringen fra bakkenivå.

Overflatebehandling av mønepanner anbefales.

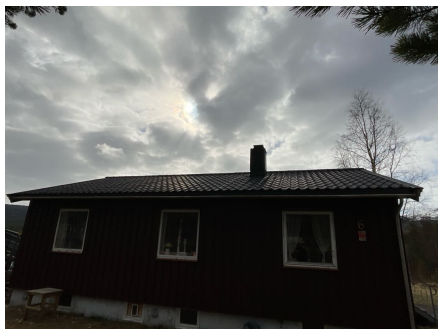
## TG 2 Nedløp og beslag

- Det mangler snøfangere på hele eller deler av taket, men det var ikke krav om dette på byggemeldingstidspunktet.
- Det mangler tilfredsstillende adkomst til pipe for feier.
- Det er avvik:

Det er ikke montert takstige for feier. Det bemerkes også frostspreng i taknedløpene samt at det ikke er montert snøfangere. Det var oppholdsvær på befaringsdagen slik at renner og nedløp er ikke kontrollert med tanke på eventuelle lekkasjer i skjøter.

Takstige må monteres. Det anbefales også montering av snøfangere samt utskifting av taknedløp med frostspreng.

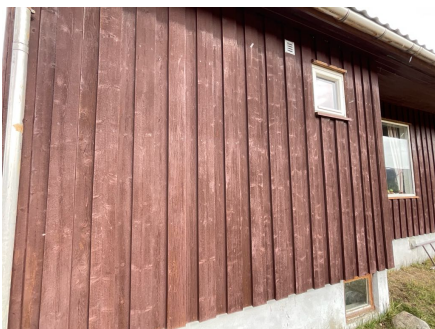
## TG 2 Veggkonstruksjon

Luftingen bak panelet er begrenset på grunn av museklosser. Panelet har stedvis sprekk/slitasje og da spesielt i solvegger. Det bemerkes ett hull etter hakkespett i panelet. Det er også foretatt tetting av 2 hull etter hakkespett.

Det anbefales jevnlig overflatebehandling av panel med sprekk/slitasje. Ved utskifting av panel må det påses tilstrekkelig lufting bak panelet. Hull etter hakkespett må tettes.

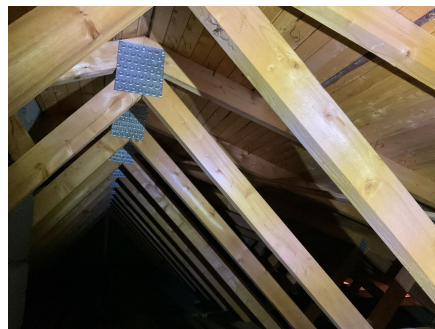
## TG 2 Takkonstruksjon/Loft

- Det er registrert symptom på aktivitet fra skadedyr

Det anbefales nærmere undersøkelser med tanke på omfang og eventuelle skader, samt foreta tiltak slik at mus ikke kommer inn i konstruksjon.

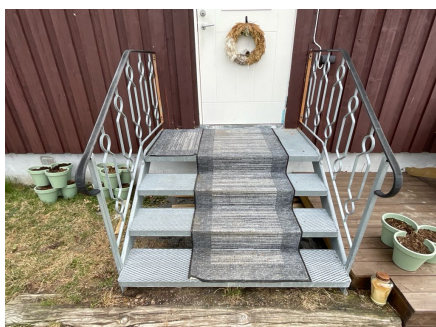
## TG 2 Utvendige trapper

Det er etablert en strekkmetalltrapp i forbindelse med hovedinngangen.

Det er ikke krav til heving av rekkverk og redusering av åpninger men anbefales.

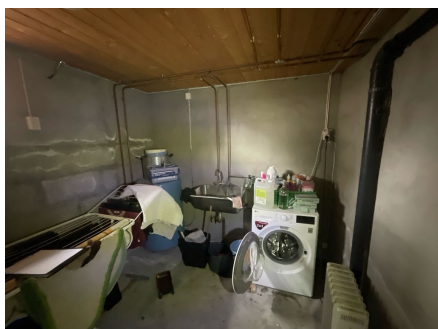
Det registreres kalkutslag på vegger i rommet noe som kan tyde på tidvis fuktpåkjenning mot grunnmuren. Med bruk av krysslaser ble det målt tilstrekkelig fall mot sluk. Sluket fremstår uten synlige skader, men det bemerkes alder. Rommet har kun naturlig ventilasjon.

Eventuelt montere elektrisk avtrekksvifte.
