Tilstandsrapport - NS 3600

Hisøysvingen 7

Gnr: 305 Bnr: 568

Rapport kode: 455627

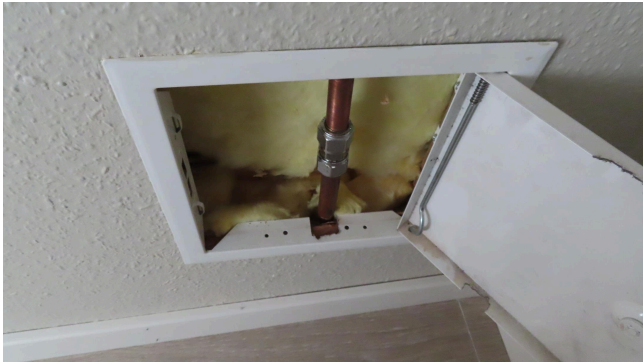
Inspeksjonsluke i vegg vest bak rør til kabinett fra WC. Hulltaking er derfor utelatt.

Inspeksjonsluke.

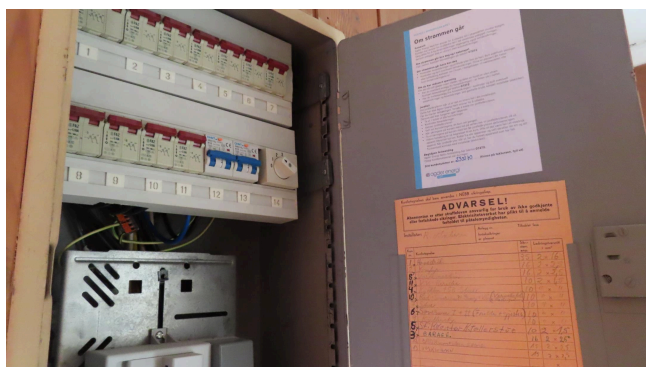
Ved anbefaling av nærmere sjekk på EL anlegget av fagkyndige gir standarden automatisk TG 2.

Sikringskap.
