Tilstandsrapport

Våningshus - Vestsidevegen 2188

Vestsidevegen 2188, 2967 LOMEN

Rapportdato: 29.05.2024

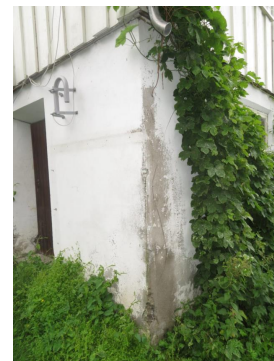
Takrenner, takfotbeslag, nedløpsrør samt kroker i sink. Nedløpsrør som veggklamret og ført ned til murliv med vannutkast dels til terreng, dels til nedgravde drenerør som er ført vekk fra vegglivet.

Takvannet ses tidligere ledet ned med sprut til murvegg. Nå med utkast.

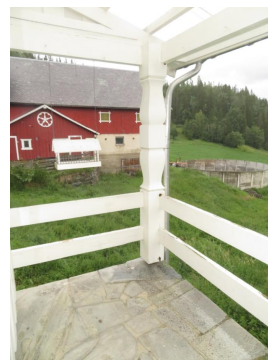
Pr. dd er kravet 100 cm høyde på samtlige terrasse og balkong/verandaløsninger som ligger mer enn 50 cm over terreng = Avvik på rekkverkshøyden i forhold til dagens krav.

Veranda med liggende rekkverk.

Mer påviste avvik med for store åpninger samt høyde.

Merk også at det er påvist råteskader i øvre rekkverksplank.

Det anbefales å skifte/lage nytt rekkverk pga at dette er noe lavt samt har for store spalter/avstander - spalter større enn 10 cm.

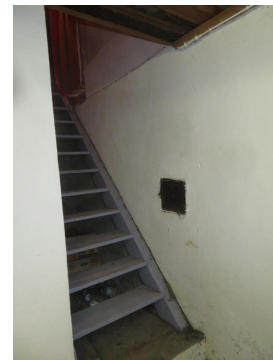
- Ildfast plate mangler på gulvet under sotluke/feieluke på pipe.
- Det er påvist andre avvik:

En av sotlukene i kjellerplanet.
Merk brennbart treverk i trapp som ubeskyttet.

Slitasje på pipene som naturlig ihht alder og bruk.
Ildfast plate under sotluker må tilpasses underliggende konstruksjon

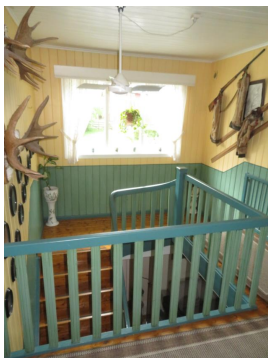
Manglende håndløper på vegg. Rekkverk noe lavt i forhold til dagens krav (Målt til 82 cm).

- Det er ikke krav om utbedring av rekkverkshøyder opp til dagens krav.
- Håndløper bør monteres, men det var ikke krav på byggetidspunktet.

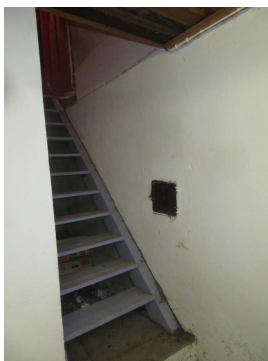
Manglende håndløpere - begge sider.

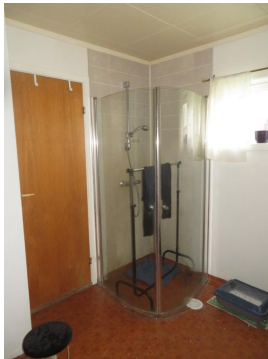
Byggeårets metodevalg på de forskjellige konstruksjoner anses som usikre jfr. de krav der det forventes fuktsikre gulv og veggarealer i våtsoner mm.

Dusjnise med baderomsplater på vegg. Platene er festet direkte utenpå opprinnelig vegg med bla synlige skruinnfestinger.

Rommet kan benyttes som det står, men det gjøres oppmerksom på at forandring i bruk kan medføre skjulte feil og mangler. Det må beregnes kostnader med renovering.

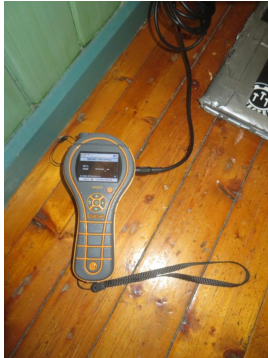
Fuktsøk fukt - Naturlige utslag - ingen forhøyede fuktverdier.

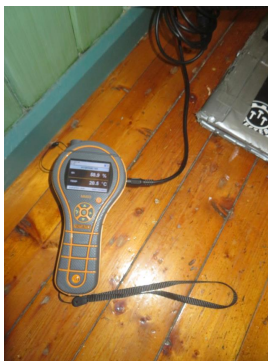
Fuktsøk relativ fuktighet - Naturlige utslag - ingen forhøyede fuktverdier.

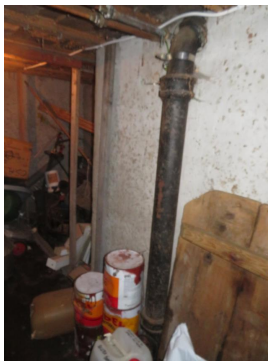
Støpejernsrør fra opprinnelig byggeår.

- Det er ikke behov for utbedringstiltak siden anlegget fungerer i dag, men ut ifra alder kan skader plutselig oppstå på eldre anlegg.

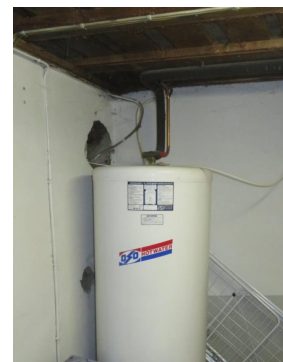
Varmtvannsbereider i kjeller.

- Det er ikke behov for utbedringstiltak siden tanken fungerer i dag, men ut ifra alder kan skader plutselig oppstå på eldre tanker.

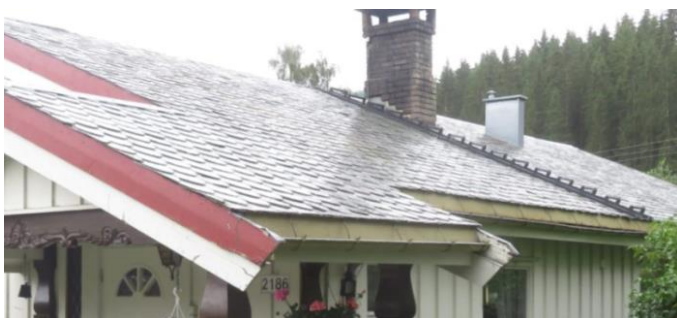
Vurdering av avvik:
• Mer enn halvparten av forventet brukstid er passert på taktekkingen.
Levetid | Skifertakstein over 40 år - "Mer enn halvparten av forventet brukstid er oppbrukt" = TG 2

Skifertekking fra byggeår.

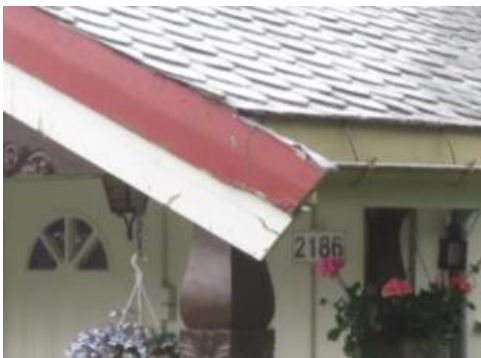
Det er påvist dels noe fuktskadet nedre del på vindskier.

Fuktpåkjønning på nedre del av vindski.

Eiers vedlikeholdspunkt.

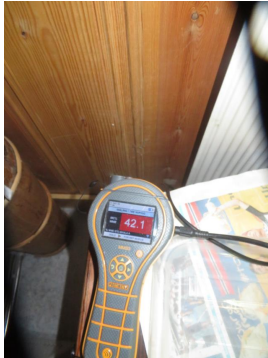
- Det er gjennom målinger påvist høyt fuktnivå i trevegger i underetg./kjeller, det er derfor ikke foretatt hulltaking

Det er foretatt fuktmåling ved boring inn i bunnsvill på øvre langvegg (under trapp), hvor det er påvisy noe forhøyede fuktverdier.

Påvist noe forhøyede fuktverdier i svill i fremforet vegg.

- Ytterligere undersøkelser må foretas for å få kartlagt tilstanden og omfanget på eventuelle skader.

Det anbefales å åpne fremforet vegg etter nedre del av vegglivet for videre å kunne konstatere samlet avvik.

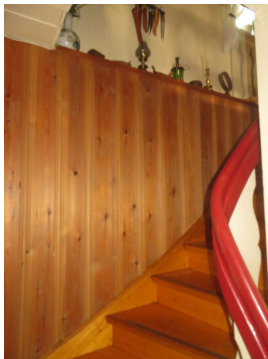
Det mangler håndløper på vegg.

- Håndløper bør monteres, men det var ikke krav på byggetidspunktet.

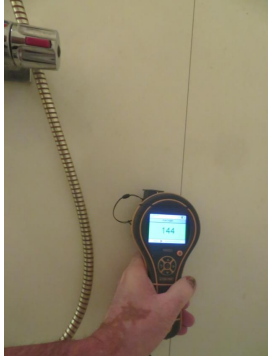
Overflatesøk i dusjsone - normale verdier, ingen påviste avvik.

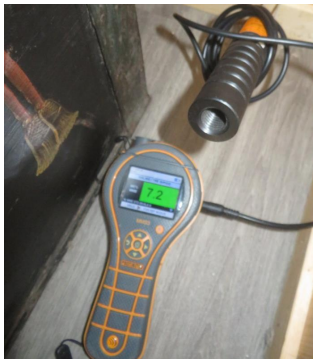
Fuktsøk fukt - Naturlige utslag - ingen forhøyede fuktverdier.

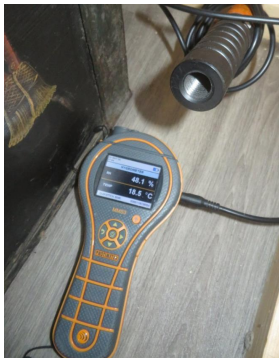
Fuktsøk relativ fuktighet - Naturlige utslag - ingen forhøyede fuktverdier.

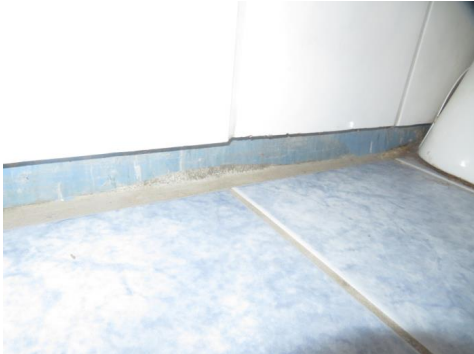
- Våtrommet må oppgraderes for å tåle normal bruk etter dagens krav. Rommet fremstår og ses å ivareta sine funksjoner, men er ihht alder og byggemetode ansett og definert som forbi lengste teoretiske levetid jfr. levetidstabeller og vil da være ett naturlig renoveringsobjekt. Byggeårets metodevalg på de forskjellige konstruksjoner anses som usikre jfr. de krav der det forventes fuktsikre gulv og veggarealer i våte soner mm.

Det ses belegg i oppkanten mot vegg samt at det er limt fliser direkte til belegg.

Fliser på vegg ses montert/limt direkte utenpå opprinnelig veggoverflate.

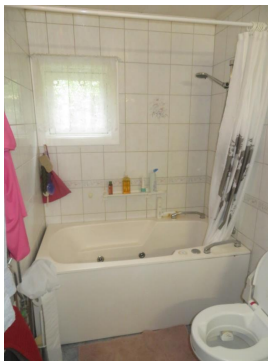
Badekar med dusj.

Merk vindu i våt sone over badekar.

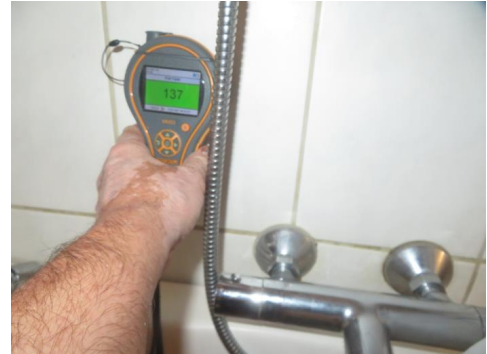
Overflatesøk i dusjsone - normale verdier, ingen påviste avvik.
