# Tilstandsrapport

📍 Chr. Michelsens gate 23, 2815 GJØVIK

# gnr. 63, bnr. 133

Befaringsdato: 14.06.2023

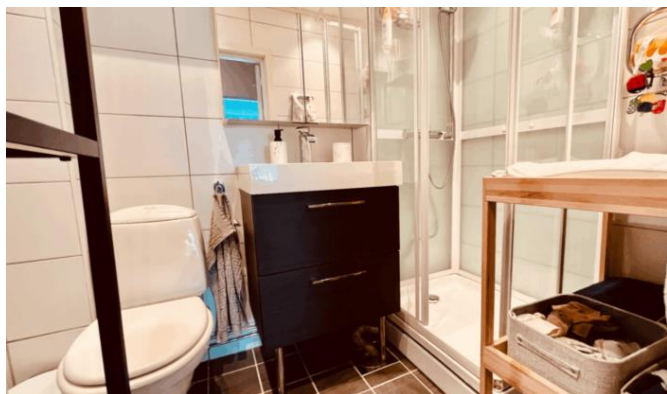
### 1 ETASJE > BAD

Bad er pusset opp i 2015 i følge tidligere takst.  
Aktuell byggeforskrift er teknisk forskrift 2010. Dokumentasjon: ingen dokumentasjon.

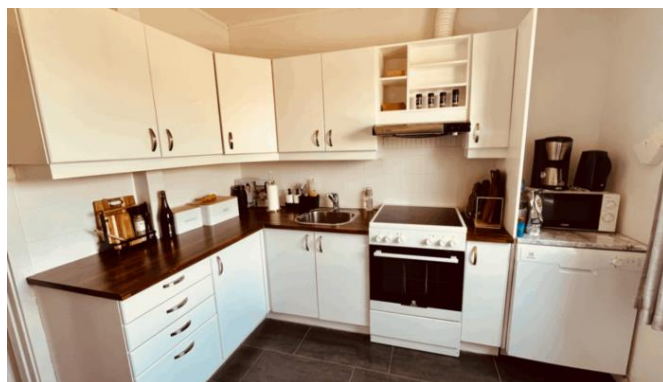
### 1 ETASJE > KJØKKEN

Kjøkkenet har innredning med glatte fronter. Benkeplaten er av laminat. Det er kjøleskap, oppvaskmaskin og komfyr.
