# Tilstandsrapport

📍 Chr. Michelsens gate 23, 2815 GJØVIK

# gnr. 63, bnr. 133

Oppdragsnr.: 19276-1354

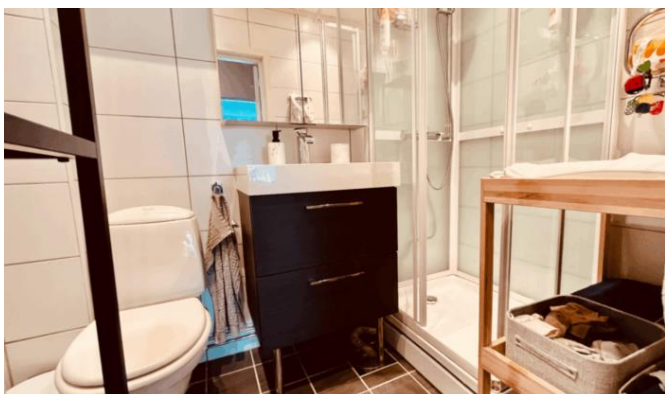
### 1 ETASJE > BAD

Bad er pusset opp i 2015 i følge tidligere takst.  
Aktuell byggeforskrift er teknisk forskrift 2010. Dokumentasjon: ingen dokumentasjon.

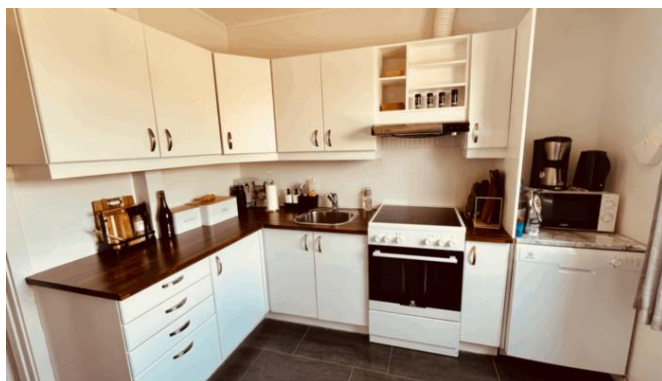
### 1 ETASJE > KJØKKEN

Kjøkkenet har innredning med glatte fronter. Benkeplaten er av laminat. Det er kjøleskap, oppvaskmaskin og komfyr.
