# Tilstandsrapport

Boligbygg med flere boenheter

Hæraveien 4 , 1850 MYSEN

Befaringsdato: 09.03.2026

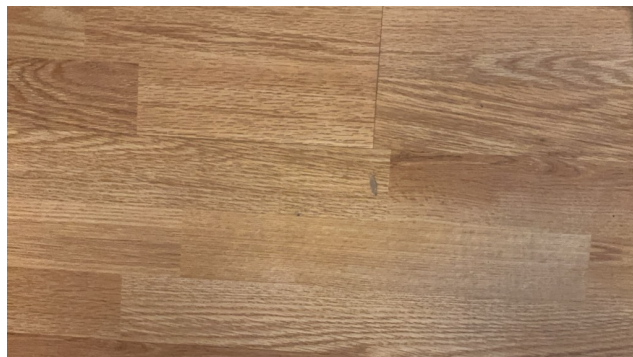
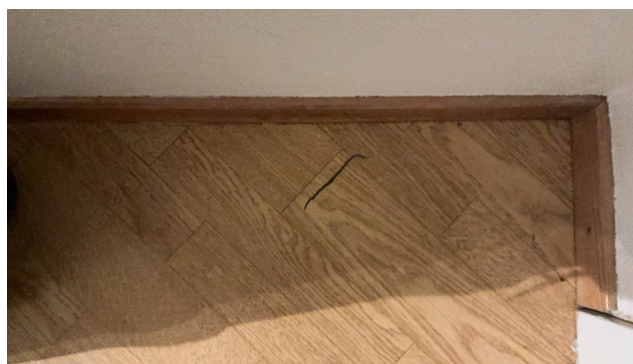
### TG 3 Overflater

Gulvoverflater må påregnes å skiftes.

- Det er stedvis påvist synlige skader på overflater.

- Overflater må utbedres eller skiftes.

Kostnadsestimat: 20 000 - 100 000

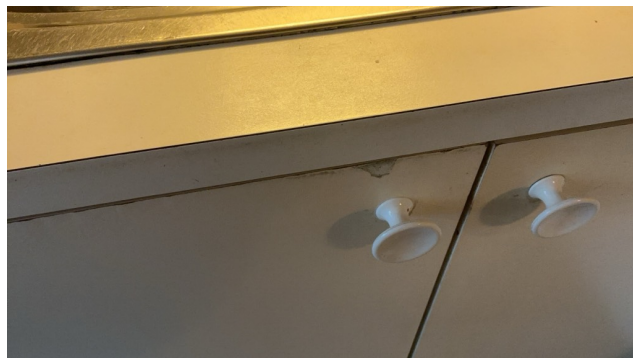
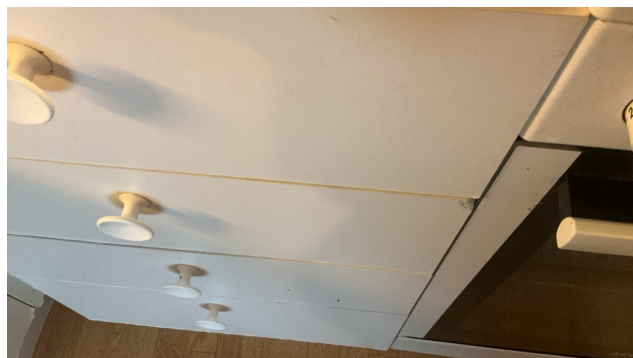
#### ! TG 2 Overflater og innredning

- Det er påvist skader på overflater/kjøkkeninnredning utover normal slitasjegrad.
- Det er påvist at overflater har noe skader.

- Overflater må utbedres eller skiftes.

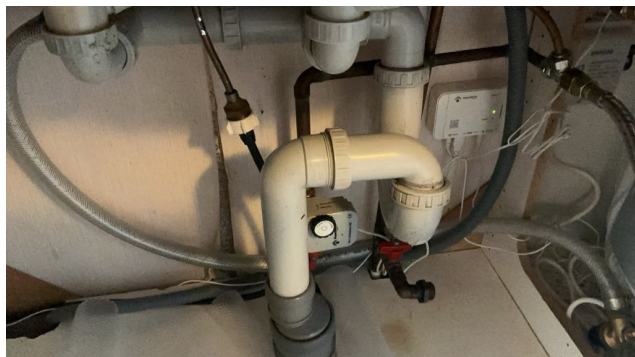
#### ! TG 2 Vannledninger

- Mer enn halvparten av forventet brukstid er passert på innvendige vannledninger.

- Tidspunkt for utskiftning av vannledninger nærmer seg.
- Det er ikke behov for utbedringstiltak siden anlegget fungerer i dag, men ut ifra alder kan skader plutselig oppstå på eldre anlegg.
