# Tilstandsrapport

Enebolig

Løkkevegen 10, 2260 KIRKENÆR

Befaringsdato: 30.05.2025

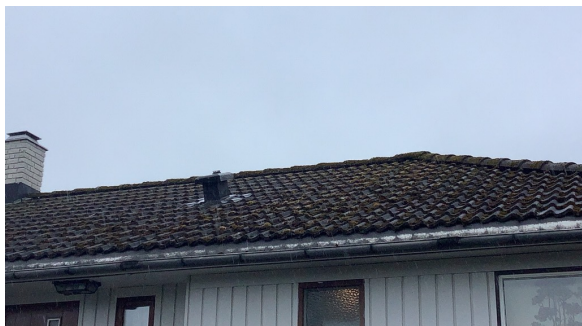
Mosedannelse på tekking.

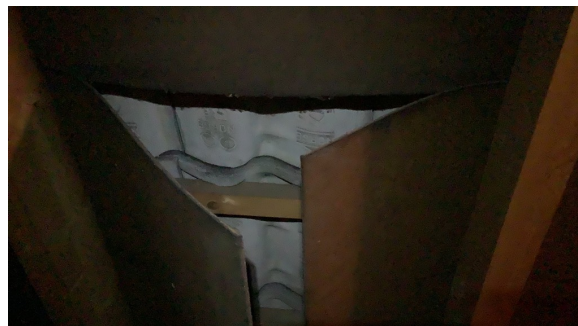
Undertakets funksjon er å lede kondensvann og eventuelt lekkasjevann ned fra taket uten å føre til skader. Undertaket er stedvis utett i skjøter, og hvis enkelte takstein knekker vil dette føre til lekkasje til loft. Avviket kan utbedres ved å presse opp undertaket i skjøter der det henger ned. Dette kan gjøres med kubber mellom takstoler.

Eksempel på utett skjøt i undertaket.

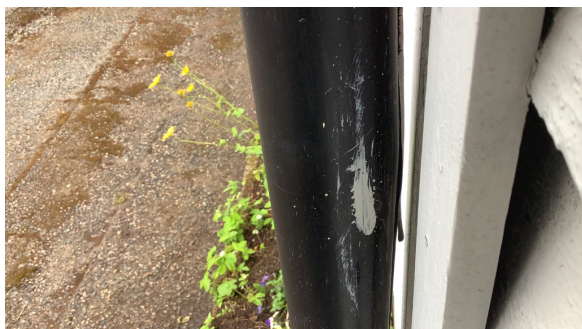
Overgang mellom nedløpsrør og drensrør er ikke tett.  
Det er påvist frostsprengt nedløpsrør.

Frostsprengt nedløpsrør.

Frostsprengt nedløpsrør bør skiftes ut da lekkasje vil føre til økt fuktbelastning på konstruksjoner, og årsaken til frostspreng bør utbedres. Dette kan være ved å spyle opp drensrør.

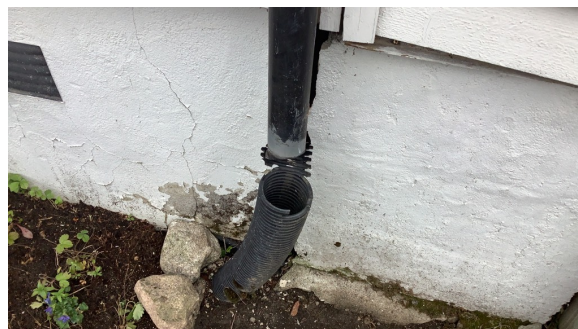
Utett overgang mellom nedløpsrør og drensrør.

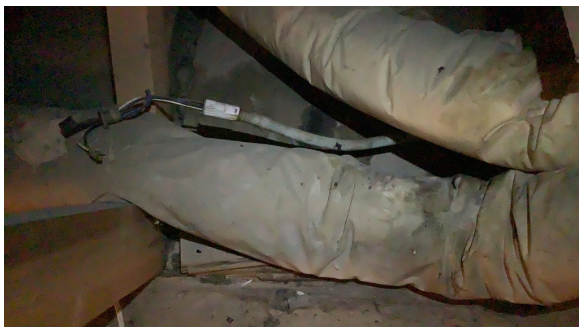
Det er påvist fuktskjolder på isolasjon nedenfor luftehatt, og det er ukjent om skjoldene skyldes lekkasje eller kondens.

Fuktskjolder på isolasjon nedenfor luftehatt.

Følg med på forholdet ved forskjellige klimatiske forhold.

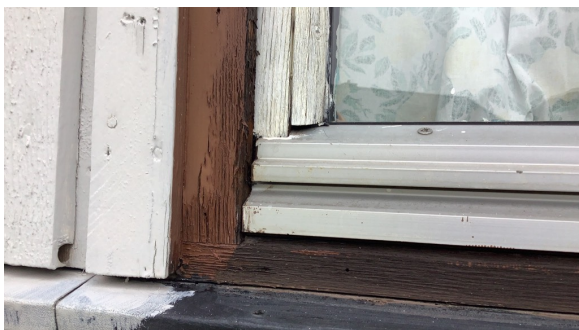
Eksempel på værslitt vindu.

I årene som kommer vil det være behov for enten restaurering av eksisterende vinduer eller utskifting av vinduer.

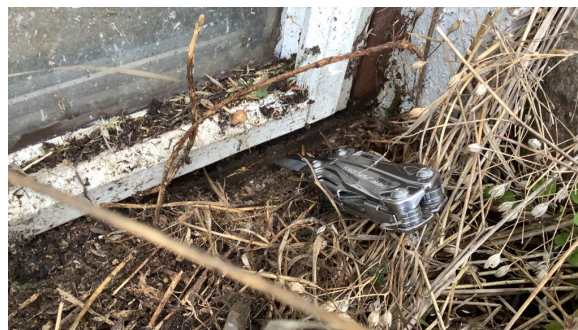
Det er vegetasjon og jord inntil kjellervindu, og dette har ført til råteskader.

Råteskadet kjellervindu.

- Vinduer med råteskader må erstattes med nye.

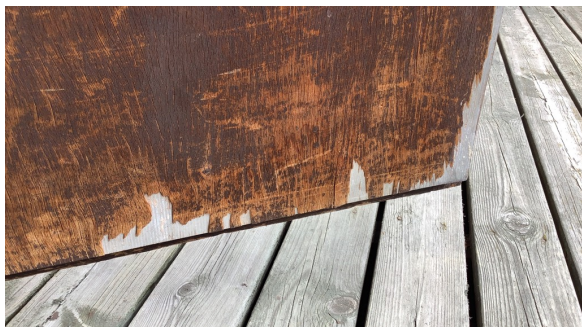
Slitasje på balkongdør i stue.

Balkongdør er moden for vedlikehold eller utskifting.

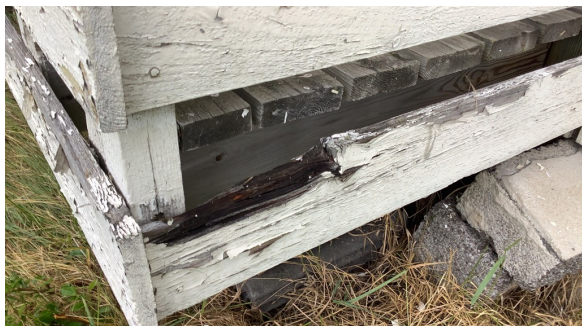
Det er påvist råteskadet rekkverksbord på luftebalkong, og den er værslitt.

Råteskadet rekkverksbord på luftebalkongen.

- Råteskadede konstruksjoner må skiftes ut.
- Råteskadet trekledning må skiftes ut.

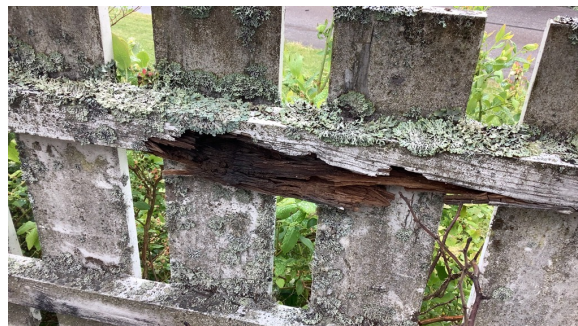
Det er påvist råteskader i spikerslag og stolpe på rekkverk, og rekkverket har skjevheter.

Råteskadet spikerslag på rekkverk.

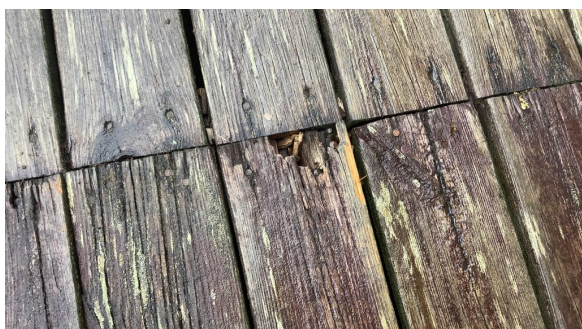
Det er spredte råteskader i terrassegulvet, og terrassen er værslitt.

Råteskadet terrassegulv.

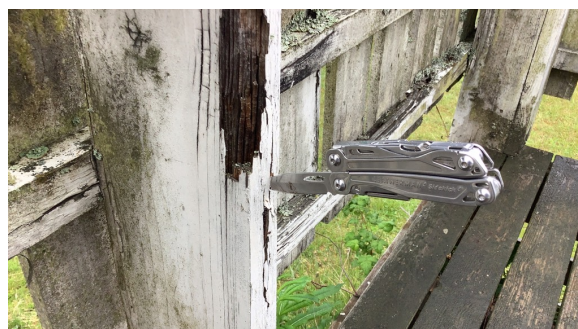
Råteskadet rekkverksstolpe.

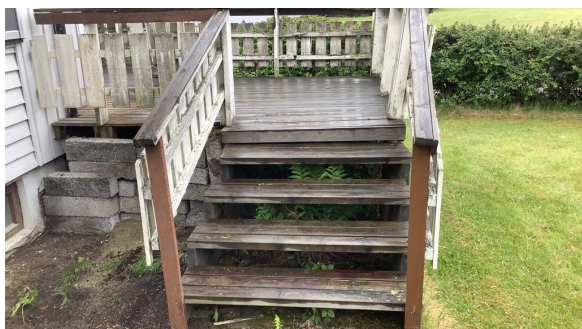
Rekkverket har skjevheter.

Rekkverket bør rives, og nytt bør oppføres i forbindelse med utskifting av terrassen.

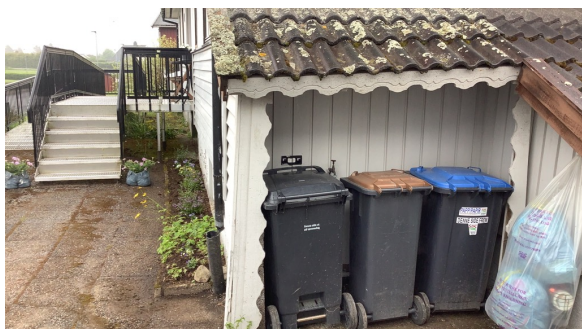
Vegg ved søppeldunker har skjevheter.  
Det er sand på gulvet og dette tyder på at det kommer inn vann.  
Det er ikke håndløper i trapp.  
Det er sprekker i murte vegger.

Skjev vegg.

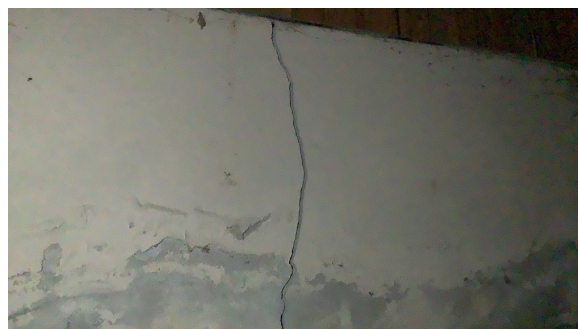
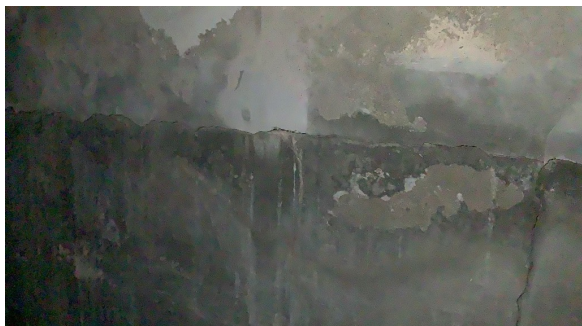
Sprekk i murt vange.

Følg med på eventuell utvikling i sprekker.

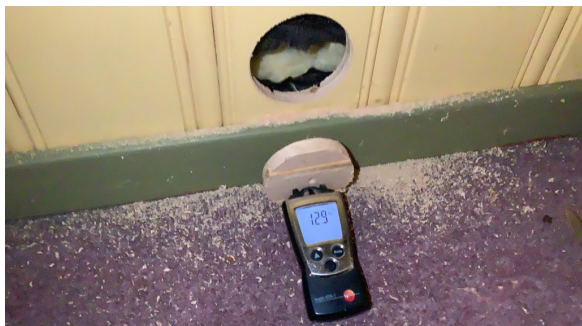
Hulltaking, og baksiden av panel måles tørr.

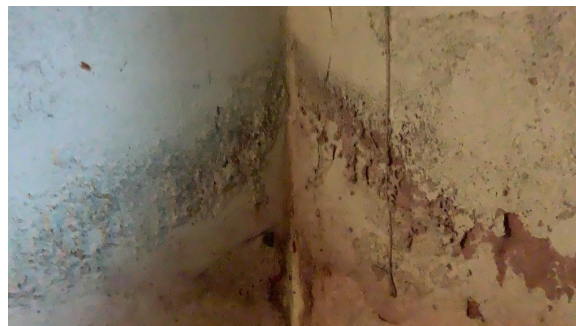
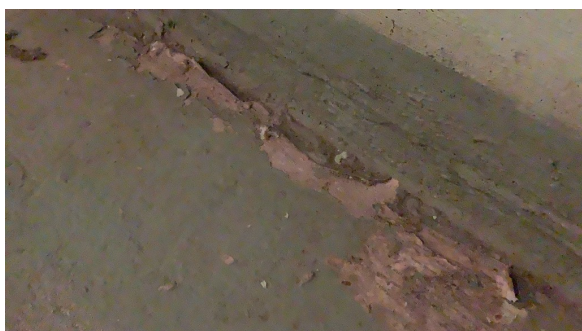
- Det er påvist indikasjoner på noe fuktgjennomtrenging i kjellergulv.
- Det er påvist indikasjoner på noe fuktgjennomtrenging inn i kjellermur.

Eksempel på saltutslag.

- Det påviste fuktnivå gir grunn til å overvåke konstruksjonen jevnlig for å se utvikling over tid, og eventuelt foreta tiltak for å unngå fuktskader.

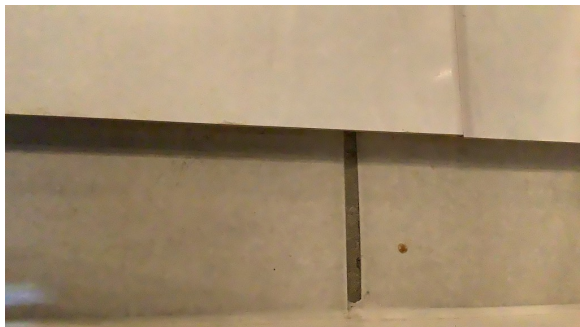
Baderomsplater er ikke montert på sokkellist, og dette betyr at leverandørens monteringsanvisning ikke er fulgt. Avviket medfører at baderomsplater kan trekke opp fukt hvis de blir utsatt for vannpåkjenning.

- Dersom våtromsplatene ikke er montert fagmessig, kan dette medføre utettheter som øker risikoen for fuktinntrengning bak platene. Over tid kan dette føre til oppfukning av tilstøtende konstruksjoner, noe som kan resultere i råteskader, muggvekst og eventuelle lekkasjer.

Baderomsplater er ikke montert fagmessig på sokkellist.

Det er ikke behov for utbedringstiltak så lenge tett dusjkabinett benyttes.

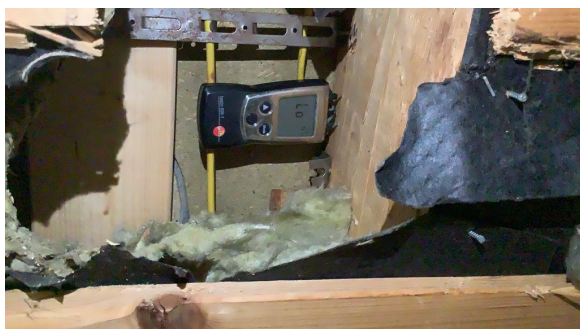
Fuktmåling er foretatt uten å påvise unormale forhold. Fuktmåling er foretatt i åpnet område i etasjeskillet under bad, inntil sluk. Fuktkvotemåling (vekt%) i konstruksjonen ble målt til 8.

Fuktmåling under bad ved sluk, og det måles tørt.

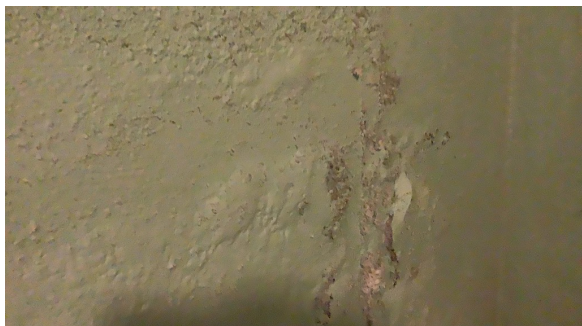
Da det ikke er tett fuktsperre mot grunnen under boligen så kan fuktopptrekk oppstå fra grunnen uavhengig av dreneringen.

Saltutslag tyder på at drenering har begrenset effekt.

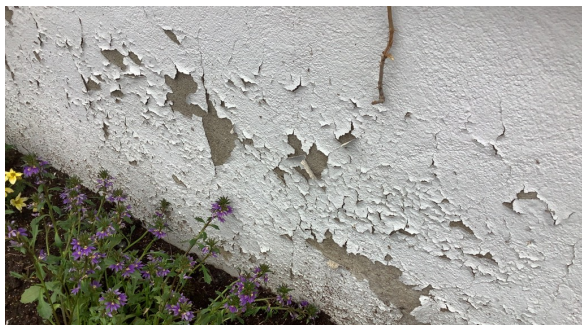
Eksempel på løsnet maling.

Deler av grunnmur bør vedlikeholdes over terreng.

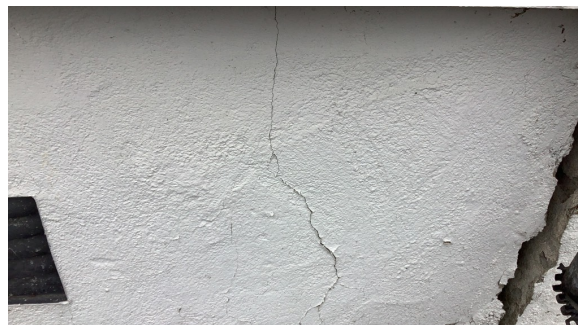
- Det er registrert horisontalriss som er symptom på jordtrykk.
- Det er registrert skråriss som er symptom på setninger.

Eksempel på utvendig skråriss.

Utvendig forsegling av riss og sprekker for å forhindre frostspreng, og følg med på eventuell utvikling.

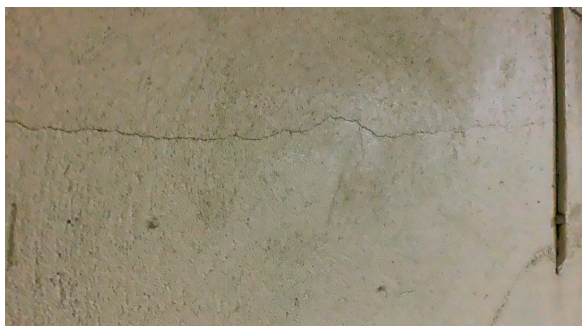
Innvendig horisontalriss.

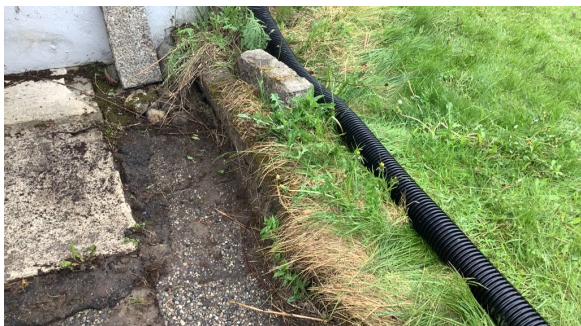
- Det er påvist mindre sprekker og/eller skjevheter i muren.

Skjev forstøtningsmur som følge av marktrykk.

Forstøtningsmur bør rettes opp.

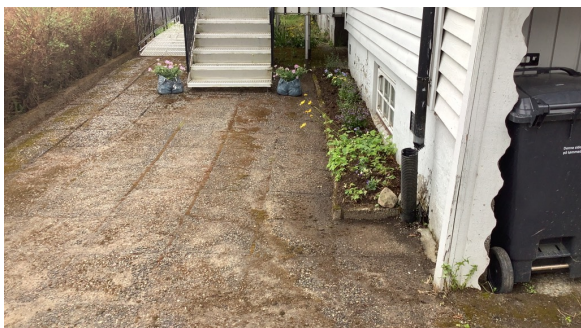
Utilfredsstillende fall fra bolig.

Terrenjustering bør utføres for å etablere tilfredsstillende fall fra boligen. Tilfredsstillende fall vil være minimum 1:50 i en avstand på minimum 3 meter fra boligen.
