Solskiva hyttegrend 40 2422 NYBERGSUND

Tilstandsrapport Eierskifte

Boligtype: Fritidsbolig

Byggeår: 2009

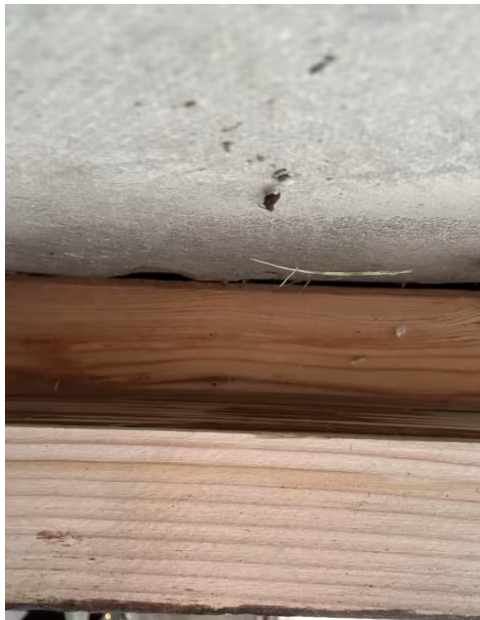
Det registreres manglende/dårlig lufting bak kledningen. Manglende eller dårlig lufting av kledning kan medføre fuktskader i veggen på grunn av sen uttørring av fukt i veggen som kan oppstå på grunn av inndriv av nedbør og kondensering.

Det bør foretas tiltak for å bedre lufting av kledningen.

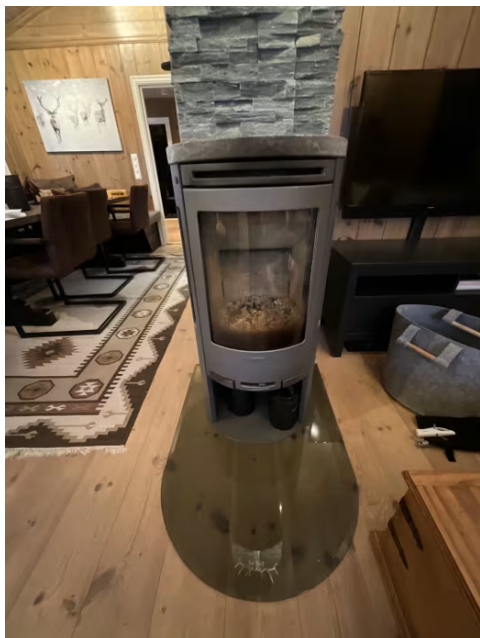
Viser ildsted plassert i stue.

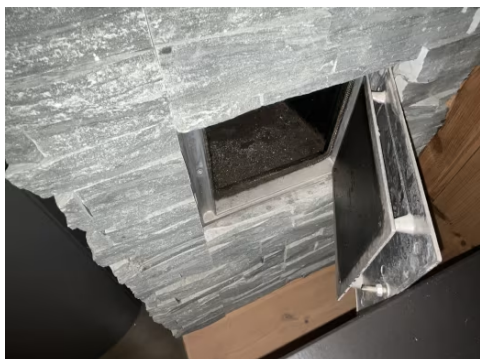
Det registreres manglende ildfast plate på gulvet under sotluke.

Viser sotluke.

Oppsummering av ildsted/skorstein	TG-2
Det registreres manglende ildfast plate på gulvet under sotluke.	
Taket var snødekt på befaringen slik at pipa ikke er kontrollert utvendig over tak.	
Pipe og ildsted er kun visuelt vurdert og ikke røyktrykkprøvd eller kamerakontrollert ved besiktigelsen. Undertegnede har ikke spesiell kompetanse vedr. vurdering av piper og ildsteders forskriftsmessige tilstand. For detaljert informasjon og krav anbefales kontakt med lokalt brann- og feievesen.	
Anbefalte tiltak / ytterligere undersøkelser anbefales	
Inspeksjon og vurdering av pipe over tak anbefales når forholdene gjør det mulig.	
Ildfast plate under sotluke anbefales etabler.

Ildfast plate under sotluke anbefales etabler.

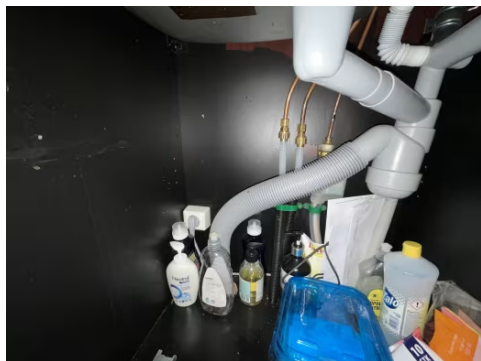
Viser vann og avløpsinstallasjoner under kum.

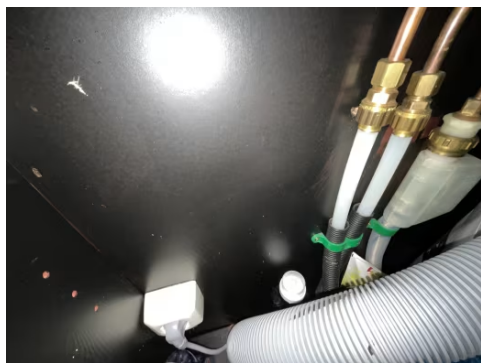
Manglende endemuffer ved røravslutninger ved rør i rør system inne i kjøkkenbenk.

Endemuffer ved røravslutninger anbefales etablert.

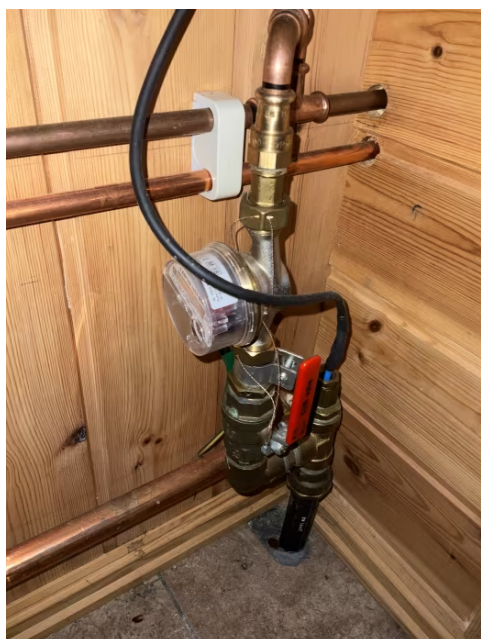
Viser vanninntak, hovedstoppekran og vannmåler. Varmekabel montert på tilførsel.

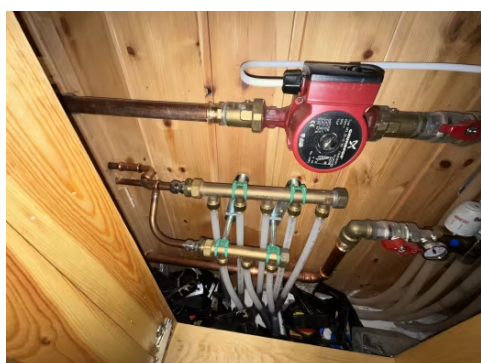
Vannrør med rør i rør system fra vegghegte fordelere plassert i treskap i bod og frem til sanitærinstallasjoner på badrom, vaskerom og kjøkken.

Det er ikke kontrollert avrenning til avløp eller sluk og skader vil oppstå ved lekkasjer fra rørfordeling.

Det bør foretas tiltak på anlegget som sikrer bedre løsning på eventuelt lekkasjevann fra rør i rør system.

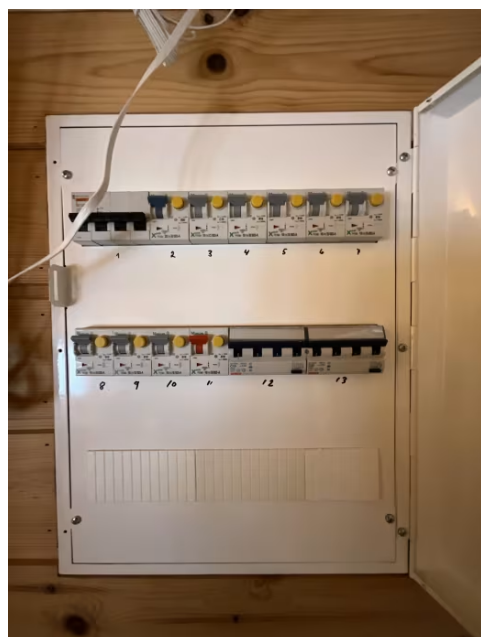
Viser sikringskap plassert i bod med utvendig adkomst.

Anbefaler at samsvarserklæring og dokumentasjon fremskaffes. Anbefaler primært teknisk gjennomgang av el.takstmann, alternativt tilsyn av DLE. Hvis en utbedringskostnad er opplyst, så gjelder dette estimatet KUN for gjennomføringen av et tilsyn/en teknisk gjennomgang. Eventuelle utbedringer av selve el.anlegget vil komme i tillegg.

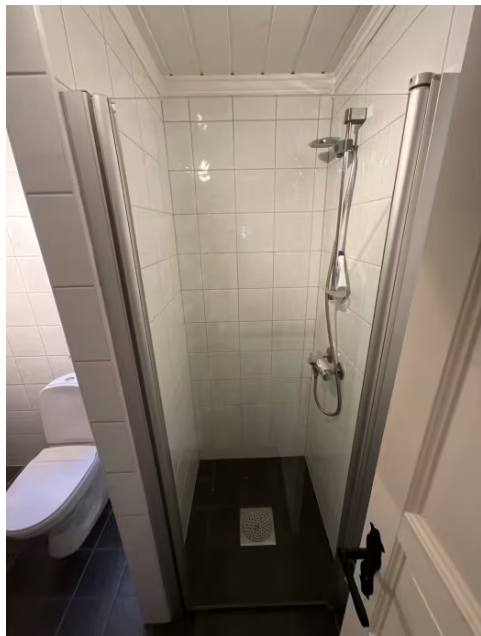
Viser dusjnise

Gulv utenfor dusjsonen fremstår flatt og varierende. Det er mulighet for at det kan forekomme vannlekkasje på våtrommet hvor vann ikke vil gå til sluk.

For å få tilstandsgrad 0 eller 1 må tettesjiktet skiftes ut, men tidspunktet for når dette er nødvendig er vanskelig å si noe om.

Badet fungerer med dagens tilstand, men på grunn av alder bør det brukes med forsiktighet og jevnlig kontroll av overflater anbefales.

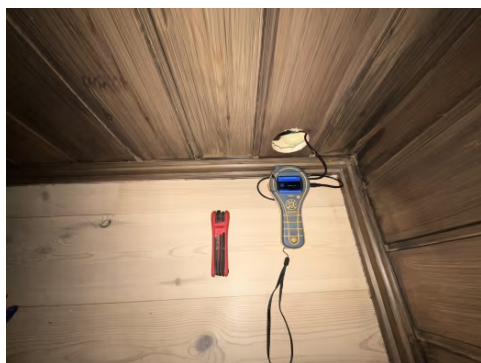
Det er foretatt hulltaking med 73 mm hullbor fra tilstøtende rom (soverom).

Undersøkelsen viser ingen tegn til skader eller fukt i konstruksjonen.

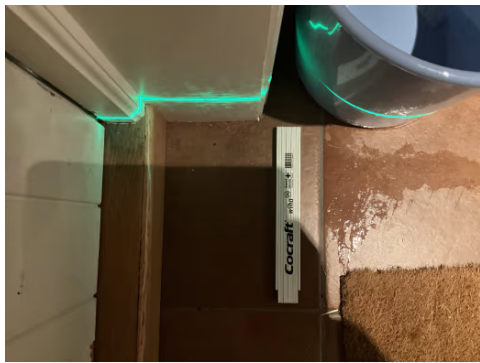
Det ble registrert «bom» i gulvflis i gang. «Bom» kan blant annet oppstå visst det ikke er påført tilstrekkelig med flislim eller at flisa har mistet vedheft til underlaget. Det registreres bruksslitasje ved tregulv.

Det ble registrert «bom» i gulvflis i gang.

Løpende observasjoner anbefales da fliser med «bom» kan løsne over tid.

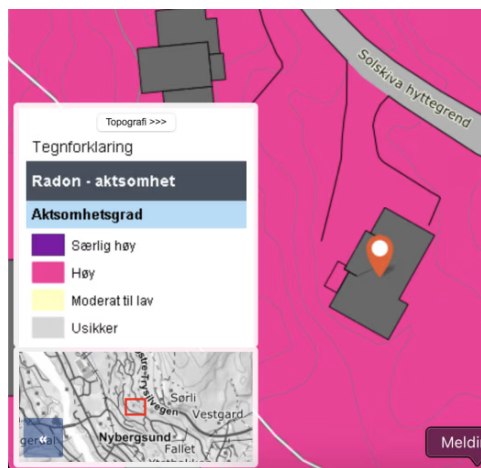
Ved kartsider fra NGU er det angitt at eiendommen ligger i område med høy radonaktivitet.

Det anbefales at fritidsboligen måles for radonstråling, for å kontrollere at det ikke forekommer radonkonsentrasjoner over øvre grenseverdi på 200 Bq/m³. Anbefaler ytterligere undersøkelser.
