Solskiva hyttegrend 40, 2422 NYBERGSUND

**Solid, velholdt og flott Buenhytte
m/torvtak. Smart planløsning. 3
sov. Bad m/badstue. Solrik & stor
tomt med fin utsikt**

Nøkkelinformasjon	2
Om eiendommen	4
Tilstandsrapport	35
Egenerklæring	63
Nabolagsprofil	68
Budskjema	78

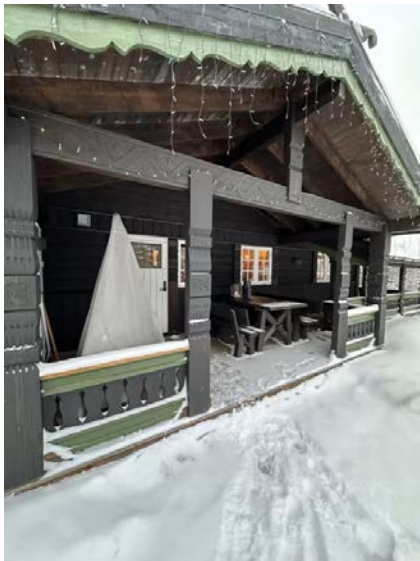
Overbygget inngangsparti i hovedplanet.

Ingen vesentlige avvik eller skader ble registrert.

Det bør foretas nærmere undersøkelser av terrasser når den er snøfri.

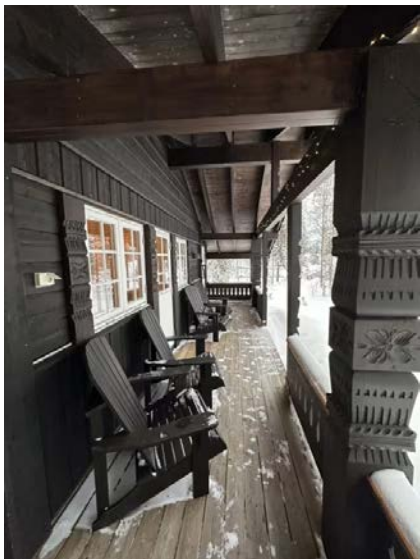
Overbygget terrasse i hovedplanet.

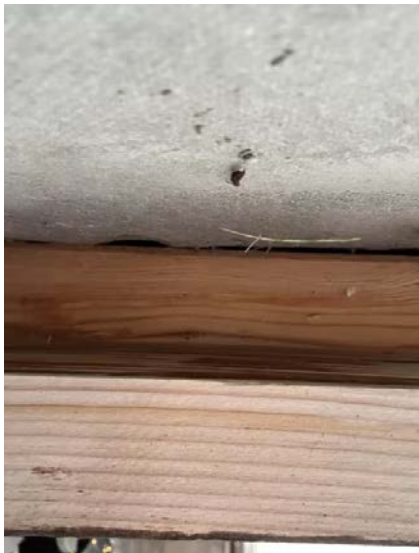
Det registreres manglende lufting bak kledningen.

Det registreres manglende/dårlig lufting bak kledningen. Manglende eller dårlig lufting av kledning kan medføre fuktskader i veggen på grunn av sen uttørring av fukt i veggen som kan oppstå på grunn av inndriv av nedbør og kondensering.

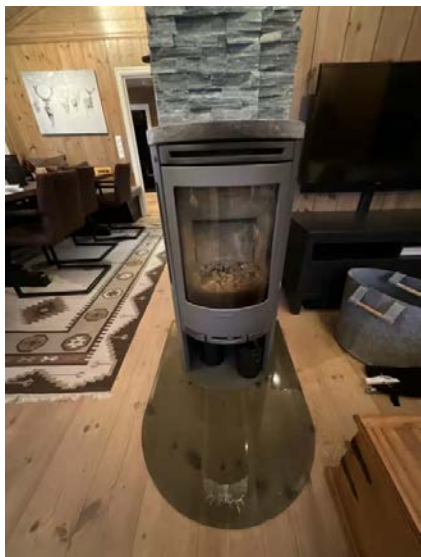
Viser ildsted plassert i stue.

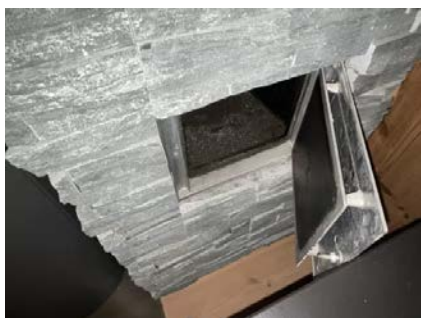
Viser sotluke.

Ildfast plate under sotluke anbefales etabler.

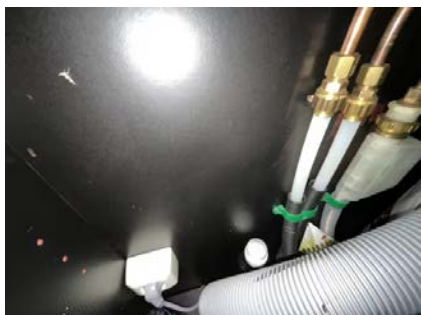
Manglende endemuffer ved røravslutninger ved rør i rør system inne i kjøkkenbenk.

Det bør foretas tiltak på anlegget som sikrer bedre løsning på eventuelt lekkasjevann fra rør i rør system.

Endemuffer ved røravslutninger anbefales etablert.

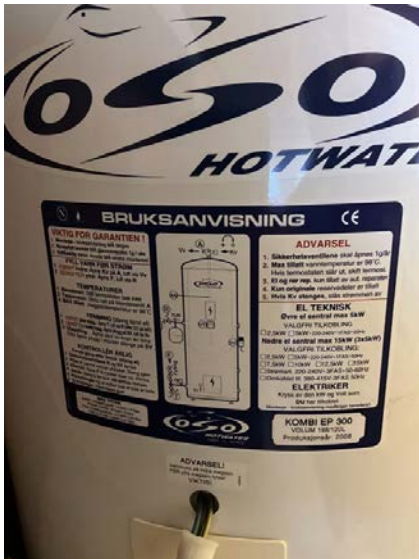
Viser teknisk data på bereder. Eier opplyser om at strømtilførsel blir utbedret før salg.

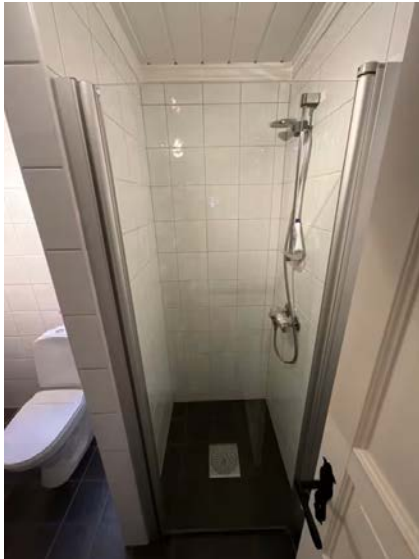
Gulv utenfor dusjsonen fremstår flatt og varierende. Det er mulighet for at det kan forekomme vannlekkasje på våtrommet hvor vann ikke vil gå til sluk.

Viser dusjnise

Badet fungerer med dagens tilstand, men på grunn av alder bør det brukes med forsiktighet og jevnlig kontroll av overflater anbefales.

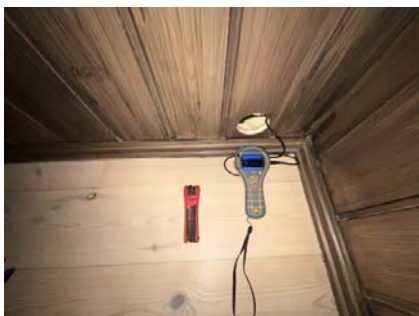
Det er foretatt hulltaking med 73 mm hullbor fra tilstøtende rom (soverom). Undersøkelsen viser ingen tegn til skader eller fukt i konstruksjonen.

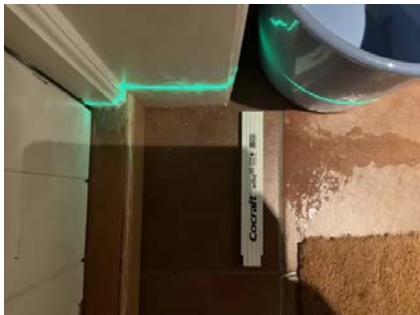
Det ble registrert «bom» i gulvflis i gang.

Løpende observasjoner anbefales da fliser med «bom» kan løsne over tid.

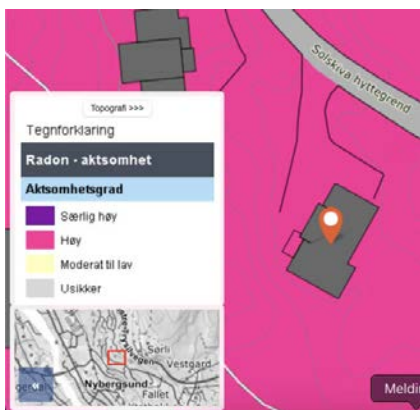
Ved kartsider fra NGU er det angitt at eiendommen ligger i område med høy radonaktivitet.
